## **ZÁRÓJELENTÉS**

**2016-0781-5**

**Váratlan vasúti esemény**

**Zamárdi felső - Szántód-Köröshegy**

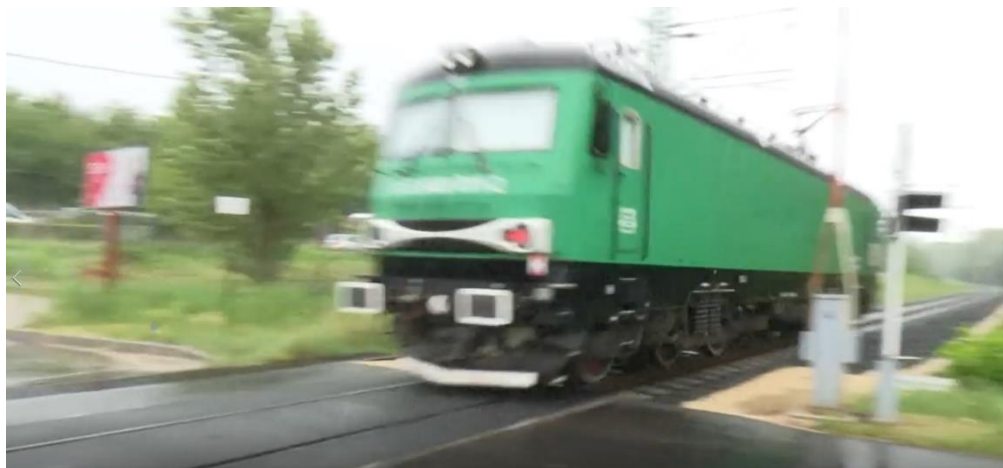
A 28558 sz. vonat mozdonyvezetője a vonatot kb. 80 km/h sebességre gyorsította, majd az AS 1234 jelű útátjáró előtt kb. 17-19 km/h sebességre lassított. Az útátjáróhoz közeledve észlelte, hogy az rendben lezáródott: a fényosorompókon villogtak a piros fények, a csapórudak lezáródtak, ezért a vonat sebességét ismét növelni kezdte kb. 100 km/h sebességig. Az AS 1242 jelű útátjáró előtt mintegy 200 méterre észlelte, hogy a csapórudak függőleges helyzetben állnak, a fényosorompók sötétek. Haladéktalanul gyorsfékezett és „Figyelj!” hangjelzést adott, de az útátjáró előtt már nem tudott megállni (vagy az előírt 15 km/h sebességre lelassítani). Az útátjárón áthaladt, azután mintegy 200 méter távolságra állt meg.

**3. ábra: A mozdonyvonat áthaladása az útátjárón (fotó: egy útátjáró használó)**

A mozdonyvezető az AS 1242 jelű útátjáró előtt mintegy 200 méterre észlelte, hogy a csapórudak függőleges helyzetben állnak. Haladéktalanul gyorsfékezett és „Figyelj!” hangjelzést adott, de az útátjáró előtt már nem tudott megállni. Az útátjárón áthaladt, azután mintegy 200 méter távolságra állt meg.

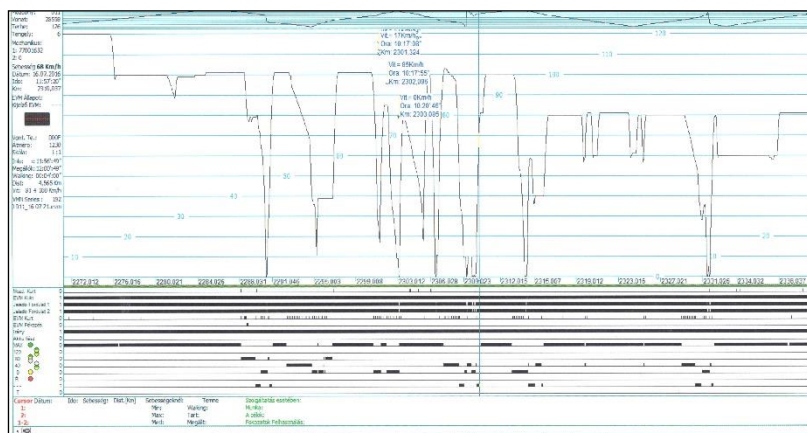
A mozdonyon IVMS típusú elektronikus adatrögzítő működik. Az ilyen adatrögzítő berendezéseknél az engedélyezett maximális eltérés +/- 1%.

4. ábra: A mozdony regisztrátuma

Vonatát a továbbiakban ennek megfelelően vezette: az általa második sorompónak (az elsőnek Zamárdi felső állomás SR1 jelű sorompóját tekintette) vélt AS 1234 jelű fénysorompó előtt a mozdonyvonat sebességét 17-19 km/h sebességre csökkentette, majd látva, hogy a sorompó rendben üzemel, a mozdonyvonat sebességét ismét növelni kezdte, így az innen kb. 800 méter távolságban, valóban Zavar állapotban lévő AS 1242 jelű útátjáró felé közel 100 km/h sebességgel közeledett.

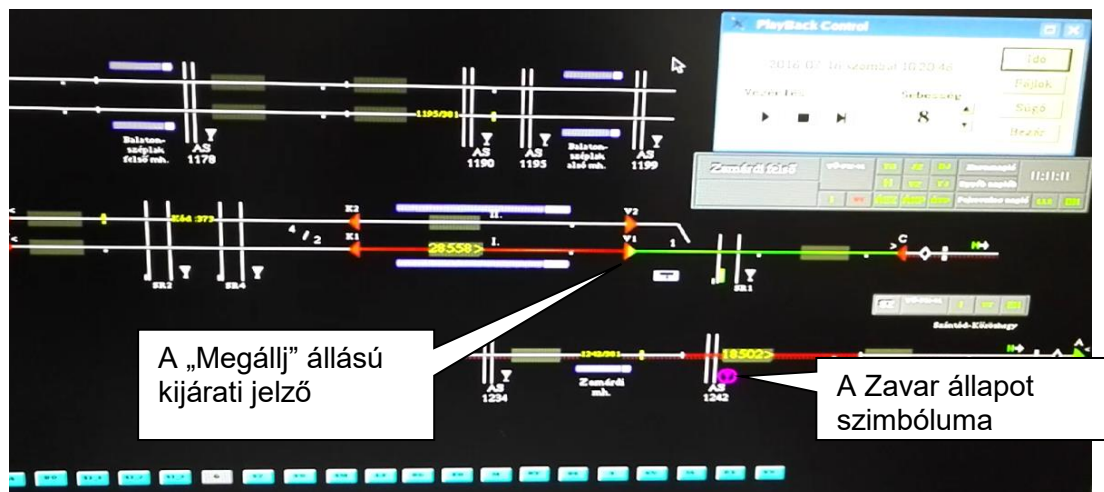
A 18502 sz. vonat rendben áthaladt a T2 térközben található AS 1242 jelű útátjárón, a sorompó felnyílt 10:20:39-kor, majd 4 másodperccel később „HIBA” végül Zavar állapotba került, azonban a fénySOROMPÓKON megmaradt a felváltva villogó piros jelzés.

Ekkor Zamárdi felső állomáson a 28558 sz. vonat kijáratú vágányútjának lezárása még nem fejeződött be, mert az SR1 jelű állomási sorompó kiürítési ideje még nem telt le, a „V1” jelű jelzőn „Megállj” jelzés volt.

5. ábra: A biztosítóberendezés monitorképe az AS 1242 jelű útátjáró Zavar állapotának kezdetekor

A forgalomirányító a Zavar állapot beálltát követően – figyelembe véve, hogy ekkor a mozdonyvonat még mintegy három kilométerre volt az útátjárótól, továbbá egy menetvisszavonás további három perc késedelmet jelentett volna – az utasításban leírtaktól eltérően (lásd 1.16.1.1) nem kezdeményezte a kijáratú vágányút visszavonását és a sorompó berendezés zavaroldását, holott erre mintegy 20 másodperc állt rendelkezésére, amely az elektronikus kezelői felületen is elegendő a menetvisszavonásra. Ehelyett mobiltelefonon felhívta a 28558 sz. mozdonyvezetőjét, hogy értesítse az útátjáró „Zavar” állapotáról.
