NEMZETI FEJLESZTÉSI
MINISZTERIUM
KÖZLEKEDÉSBIZTONSÁGI
SZERVEZET

ZÁRÓJELENTÉS

2016-0928-5

Váratlan vasúti esemény

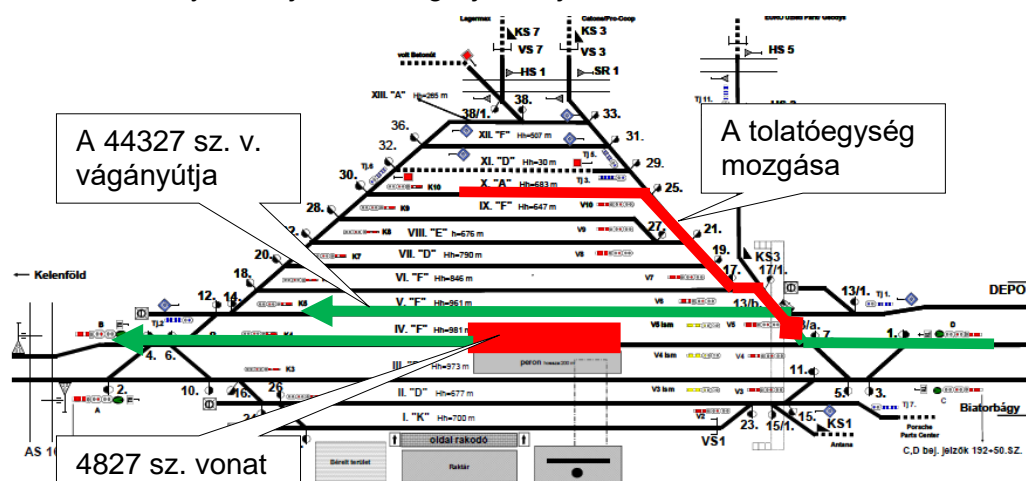
3. ábra: Az állomás helyszínrajza

Budaörs állomáson a X. sz. vágányról engedély nélkül meginduló, tolvá közlekedő tolatóegység a 13/a jelű váltót felvágta, és az V. vágányra behaladó 44327 sz. tehervonat bejárati vágányútjába került. A tehervonat mozdonyvezetője meglátva a vágányútjába behaladó kocsisort haladéktalanul gyorsfékezett. A tolatóegység tolatásvezetője ezzel azonos időben észlelte a behaladó tehervonatot, és a tolatást végző mozdonyvezetőt utasította a megállásra. A tehervonat és a tolt kocsisor egymástól mintegy 200 méter távolságra állt meg. Személyi sérülés nem történt, a felvágott váltóban kisebb anyagi kár keletkezett.

A X. vágányon lévő tolató egység megindult. A tolatásvezető észlelve a 13/a váltó nem megfelelő állását, a mozdonyvezetőt megállásra utasította. A szerelvény azonban már nem tudott megállni, a váltót felvágva a 44327 sz. vonat bejárati vágányújtába került. A tolatásvezető ekkor meglátta a behaladó tehervonatot, akinek mozdonyvezetője felé „Megállj!” kézijelzést adott.

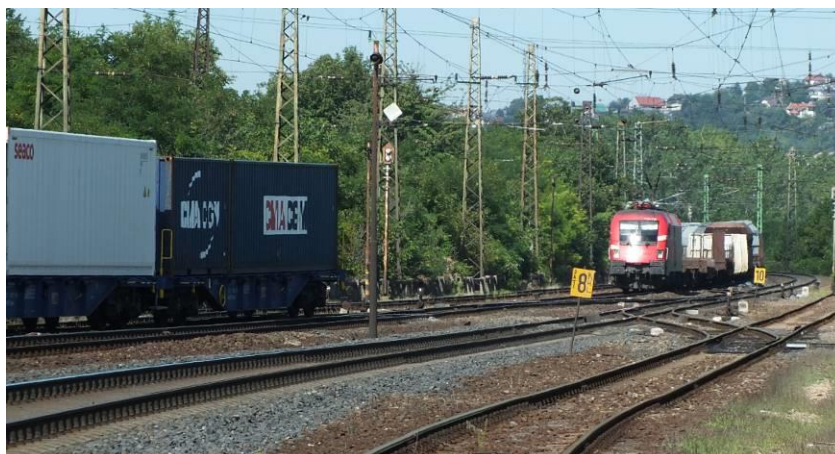
4. ábra: A járművek helyzete a megállást követően

A 44327 sz. vonat a „D” jelű bejárati jelzőn kapott kettő sárga fénynek megfelelően kb. 40 km/h sebességgel haladt be az állomásra. A mozdonyvezető a váltóközvetben megjelenő tolatóegységet meglátva vonatát gyorsfékezéssel megállította. A két szerelvény egymástól mintegy 200 méter távolságra állt meg.

A tolt szerelvény megállását követően a tolatásvezető észlelte a behaladó 44327 sz. tehervonatot, ezért annak mozdonyvezetője felé „Megállj!” kézijelzést adott. A tehervonat a szerelvénytől mintegy 200 méter távolságra állt meg.

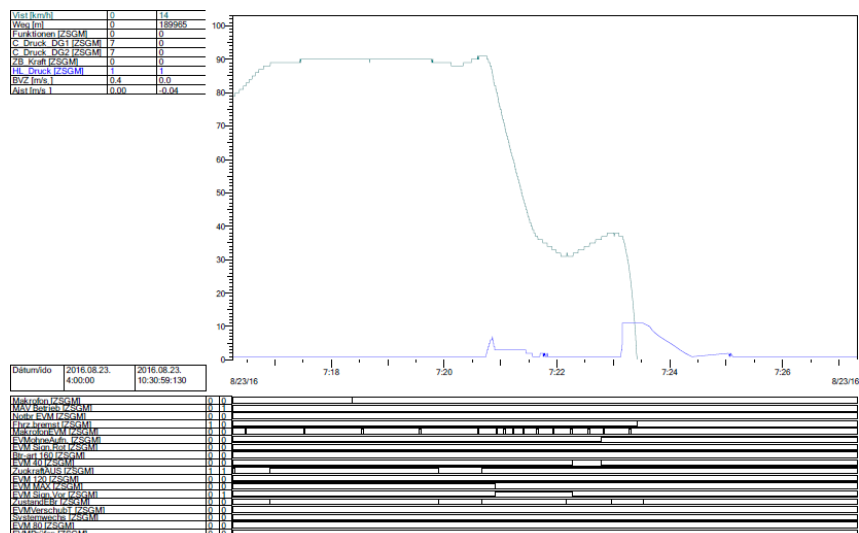
5. ábra: A tehervonat menetíró regisztrátuma (grafikus megjelenítés)

A 44327 sz. tehervonat mozdonyán Mirel típusú elektronikus adatrögzítő üzemel, amely az esemény idején megfelelően működött. Az ilyen típusú adatrögzítőknél az eltérés maximális értéke +/- 1%.

A tehervonat a 4827 sz. személyvonatot követve, amögött mintegy 2 térköz távolságra, kb. 90 km/h sebességgel közeledett Budaörs állomáshoz. Az állomás bejáratú jelzőjére előjelzést adó térközjelzőn egy sárga fény volt, ezért a mozdonyvezető megkezdte a vonat sebességének csökkentését. A bejáratú jelzőn ezt követően kettő sárga fény jelent meg, ekkor a tehervonat kb. 500 méterre volt a jelzőtől. A mozdonyvezető a féket feloldotta, és a vonat kb. 30 km/h-ra csökkent sebességét kb. 38-40 km/h -ra emelte, és ezzel a sebességgel haladt be az állomásra. Behaladás közben, a bejáratú jelző és a váltókörzet közötti pályaszakaszon meglátta, hogy a tolt szerelvény a 13 sz. váltón áthaladva a vágányútjában tartózkodik veszélyeztetni, ezért a tolatásvezető által adott „Megállj!” kézijelzés észlelése előtt gyorsfékezéssel megállította vonatát és mintegy 200 méter távolságra megállt a tolt szerelvény előtt.

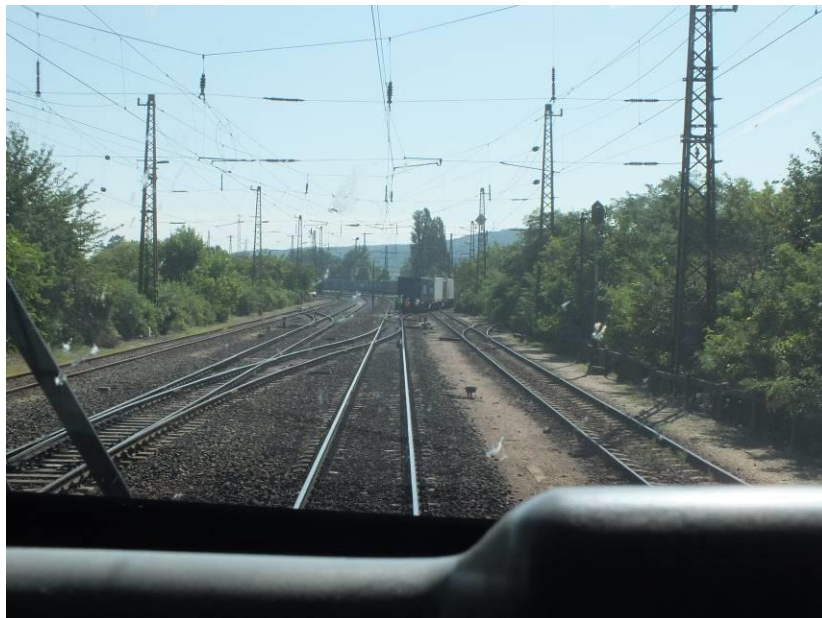
6. ábra: A tolt szerelvény láthatósága a megállást követően

Figyelembe véve, hogy a szerelvény a 13 sz. váltót felvágva, a 7 sz. váltó keresztezési csúcsán állt meg, a fékkésedelmi és reakcióidőket figyelembe véve a tolatásvezető mintegy 40 méterrel a 13 sz. váltó előtt észlelte csak annak nem megfelelő állását. A helyszíni szemle során a Vb által végzett láthatósági vizsgálat

alapján a váltó nem megfelelő állása ennek a távolságnak a kétszereséről, kb. 80 méterről jól felismerhető.
