INNOVÁCIÓS ÉS TECHNOLÓGIAI
MINISZTERIUM

ZÁRÓJELENTÉS

2016-1351-5

**Budapest, M4 metróvonal, Szent Gellért tér és Fővám tér
állomások
2016. december 2.**

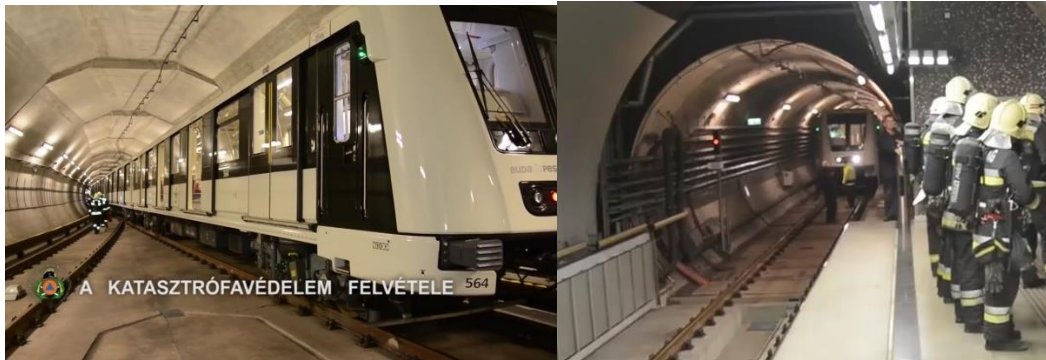
A T12 vonat Szent Gellért tér jobb peronja előtt kb. 60 méterrel az alagútban állt meg, oly módon, hogy a vonat vége az összekötő alagút bejáratánál volt, a vonaton külsérelmi nyom nem látható, a kameraképeken füst nem észlelhető, néhány utas az arcát sállal takarta el, de a vélt füstölés helyét nem hagyták el, a vonatban láthatóan általános pánik nem alakult ki.

2. ábra: A T12 vonat megállási helye az alagút és a peron felől (forrás: katved.hu)

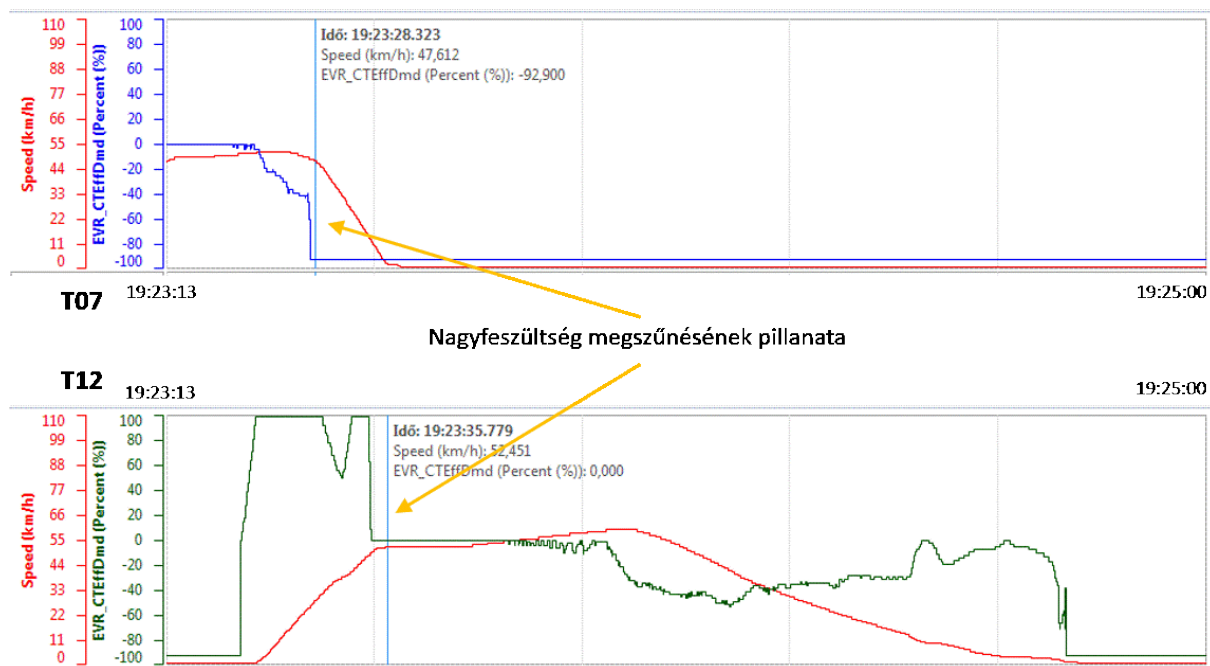
A két vonat megállási görbéjét a 6. ábra mutatja. A T07 vonatot a peronvédelmi automatika által kiváltott vészfékezési parancs állította meg, míg a T12 vonat a megszűnő vontatási feszültség miatt állt meg.

6. ábra A vonatok sebesség és vonóerő/fékerő grafikonjai

A T07 vonat a vészfékezést nem az üzemi villamos ellenállás fékkel hajtotta végre, hanem a vasútüzemben szokásos módon, súrlódásos féket alkalmazva, melynek hatására 61 méter fékúton megállt.

A T12 vonat Móricz Zsigmond körtérről történő indulás után az alagútban a vontatási feszültség megszűnésekor tartotta az elért sebességet, annak érdekében, hogy Gellért tér állomásig el tudjon jutni. A 28%-os lejtésben lévő pályán a szerelvény enyhén gyorsulni kezdett, melyre a járművezérlő villamos ellenállás fékezéssel reagált a beállított sebesség tartása érdekében, egyenletes lassulást eredményezve. A sebesség csökkenésével a fékerőt az állomásba való bejutás érdekében csökkentette, azonban a lejtős pályaszakaszról vízszintes részre érve a szerelvény lendülete csökkent, a fékerő csökkentése nem volt elegendő ahhoz, hogy a vonat peron mellé eljusson, nagyfeszültség hiányában vontatási parancsot a járművezérlő kiadni nem tudott, ezért a vonat megállt az alagútban.

A vonat a lassító fékezést villamos ellenállás fékkel végezte, mely normál üzemben a hálózatba visszatáplálja az energiát, feszültségmentes pályán azonban ez nem lehetséges, ezért a fékezési energia a vonaton lévő villamos ellenállásokon hővé alakul. Az ellenállások hűtését szolgáló ventilátorok tápellátása nagyfeszültség hiányában nem biztosított, ezért a ritkán használt ellenállásokon felgyülemlt por a megemelkedő hőmérséklet hatására gyenge füst- és szagjelenséget okozott. A vonaton tartózkodó utasok a füst és kellemetlen szag hatására a megállás után röviddel a vész hívókon keresztül többször jelezték a problémát a BLP-nek, aki külön-külön minden hívásra reagálva

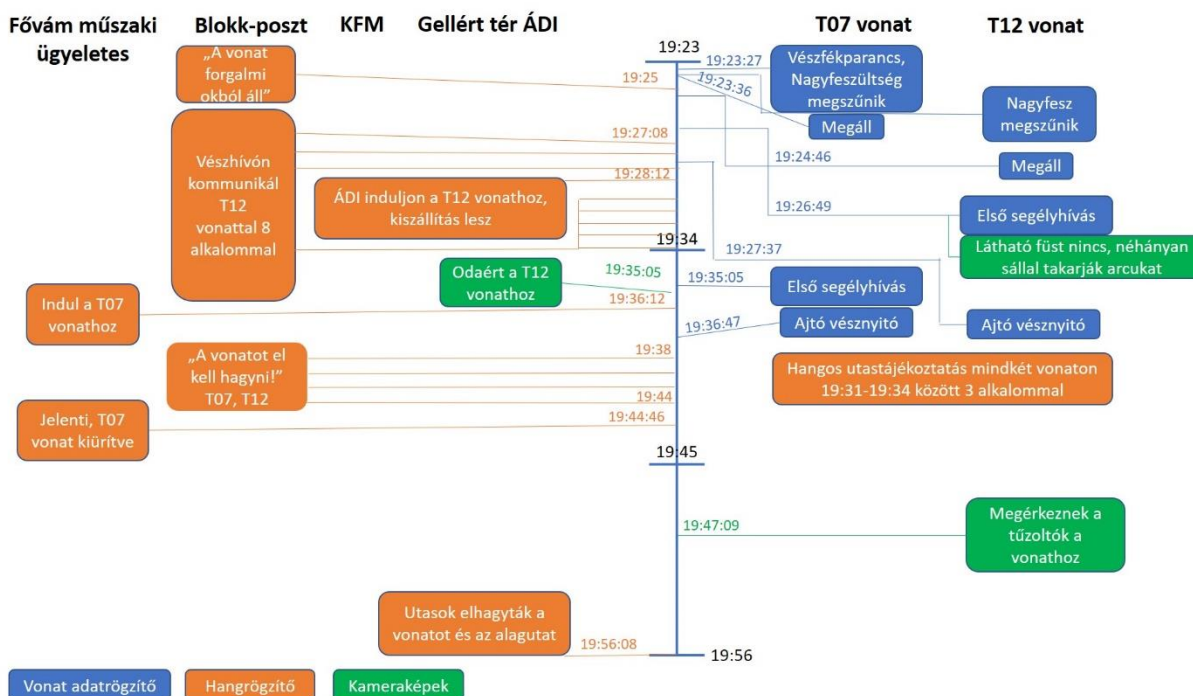
7. ábra A rögzített adatok időrendi sorrendje

Fővám tér állomás peronvédelmi automatikája 19 óra 23 perckor tápellátási hiba miatt feszültségmentesítette a jobb és a bal vágányt. Ennek hatására az állomáshoz közelítő T07 vonat az állomás előtt a bal vágányon az alagútban vészfékezéssel megállt, az ugyanazon tápszakaszban távolabb, a jobb vágányon közlekedő T12 vonat Móricz Zsigmond körtér és Szent Gellért tér állomások között a nagyfeszültség hiánya miatt az állomásig nem tudott eljutni, és az alagútban megállt.

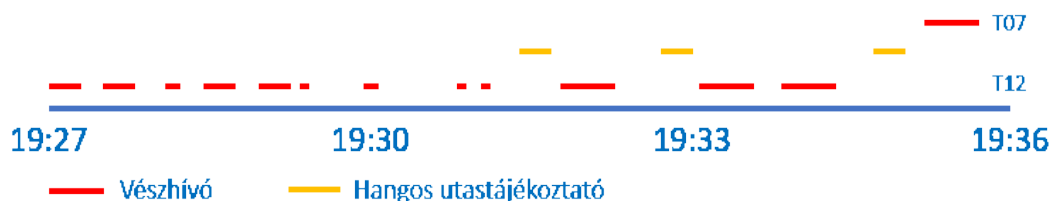
A rendszer kialakításából adódóan a kommunikációs csatornán a segélyhívások prioritást élveznek, ezért amíg a segélyhívásokra a diszpécser egyesével nem reagál, addig a hangos utastájékoztatón keresztül nem tud a vonat(ok) valamennyi utasa számára tájékoztatást adni, ezzel a tájékoztatás hatékonysága jelentősen csökken, csupán néhány utasra korlátozódik. Többször próbálta erre felhívni a figyelmet („*Kérem ne működtessék a segélyhívókat, mert nem tudok egyszerre reagálni!*”), és arra hogy ne hagyják el a szerelvényt. Ennek ellenére a vélt vészhelyzet hatására többen a segélyhívókon keresztül próbálták elérni a diszpécsert. Mivel a diszpécsert a segélyhívások kezelése lekötötte, a többi utas információ hiányban engedve a menekülési ösztönének az ajtó vésznyitókat használatával a vonatból kiszállt, ezzel végképp lehetetlenné téve a vonal feszültség alá helyezését, és a vonatnak önerőből az állomásra jutását, mivel a vésznyitó használatával a pálya automatikusan feszültségmentessé válik.

8. ábra A BLP és a vonatok közötti kommunikáció idővonalja
