## IDŐKÖZI JELENTÉS

2016-405-4

Légiközlekedési baleset

Cessna 182 típusú HA-DIV és  
Piper PA-28-140 típusú HA-APZ  
repülőgépek összeütközése

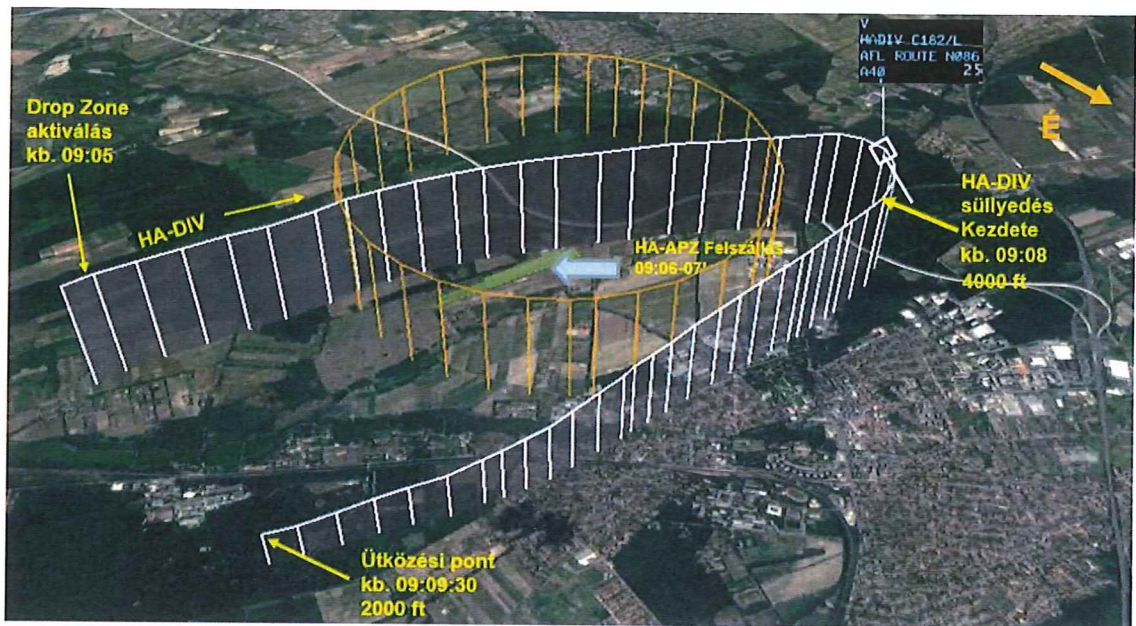
2. ábra: HA-DIV útvonala a Drop Zone aktiválásától az ütközésig

A HA-DIV lajstromjelű repülőgép az ejtőernyősökkel 9 óra előtt pár perccel kezdte meg felszállását a gödöllői repülőtér (LHGD) 13-as pályájáról. A légijármű az emelkedés folyamán 9 óra 00 perckor érte el azt a magasságot, ahol megjelent a légiforgalmi irányító radarernyőjén. Röviddel ez után bal fordulóval folytatta emelkedését. 9 óra 01 perckor kért engedélyt 4000 ft-ig, további emelkedésre az irányítótól melyet az nyugtázott és engedélyezett. A bal irányú fordulót követően emelkedési engedély után közel 1 percre 310°-on repült a megnyitott Drop Zone irányába. Ezek után ismét bal irányú fordulóval folytatta az emelkedést mindaddig amíg, el nem érte a Drop Zone 130° irányú sugarának meghosszabbítását. Ekkor jobb irányú fordulóval emelkedett tovább 4000 ft magasságra, melyet 9 óra 05 perckor ért el közel 310°-os irányon repülve. Ekkor kért engedélyt a HA-DIV lajstromjelű repülőgép pilótája a Drop Zone aktiválására, melyet meg is kapott. A radarképek alapján kb. 9 óra 6 perc körül érte el 4000 ft magasságban a HA-DIV lajstromjelű repülőgép a Drop Zone-ba lépési határt. Ebben az időpontban indulhatott a HA-APZ lajstromjelű repülőgép sétaterepülésre a gödöllői repülőtér (LHGD) 13-as pályáról. A HA-DIV lajstromjelű légijármű az ejtőernyősök kiugrása után 9 óra 07 perc körül érte el a Drop Zone belépési pontjához képest az átellenes határt. Ettől a ponttól a Drop Zone-ból kilépve a gödöllői repülőtér 31-es pályairányához képest jobb fordulót kezdett végrehajtani. A fordulójának végrehajtása közben 9 óra 07-08 perc között jelent meg az illetékes légiforgalmi irányító szolgálat radarernyőjén a HA-APZ lajstromjelű PA 28 típusú repülőgép, mely a gödöllői repülőtér 13-as irányú pályájáról szállt fel. A HA-DIV lajstromjelű repülőgép befejezve a jobb irányú fordulóját közel 130°-os irányra állva kb. 9 óra 08 perckor engedélyt kért a süllyedésre, mely engedélyt meg is kapta az illetékes légiforgalmi irányítótól 2000 ft magasságig. A pilóta megkezdte a süllyedést és feltételezhetően folyamatosan süllyedt (transzponderének „C” módja nem működött) közel 130°-os irányon egészen 2000 ft magasságig, amelynek elérését 9 óra 09 perc 30 másodperckor jelentette a légiforgalmi irányításnak. Ez az adás a korábbiaktól eltérő formában ért véget. A légiirányító ezután figyelmeztetni próbálta a HA-DIV pilótáját, hogy számára ismeretlen forgalom közelíti a repülőgépet, de erre már választ nem kapott.

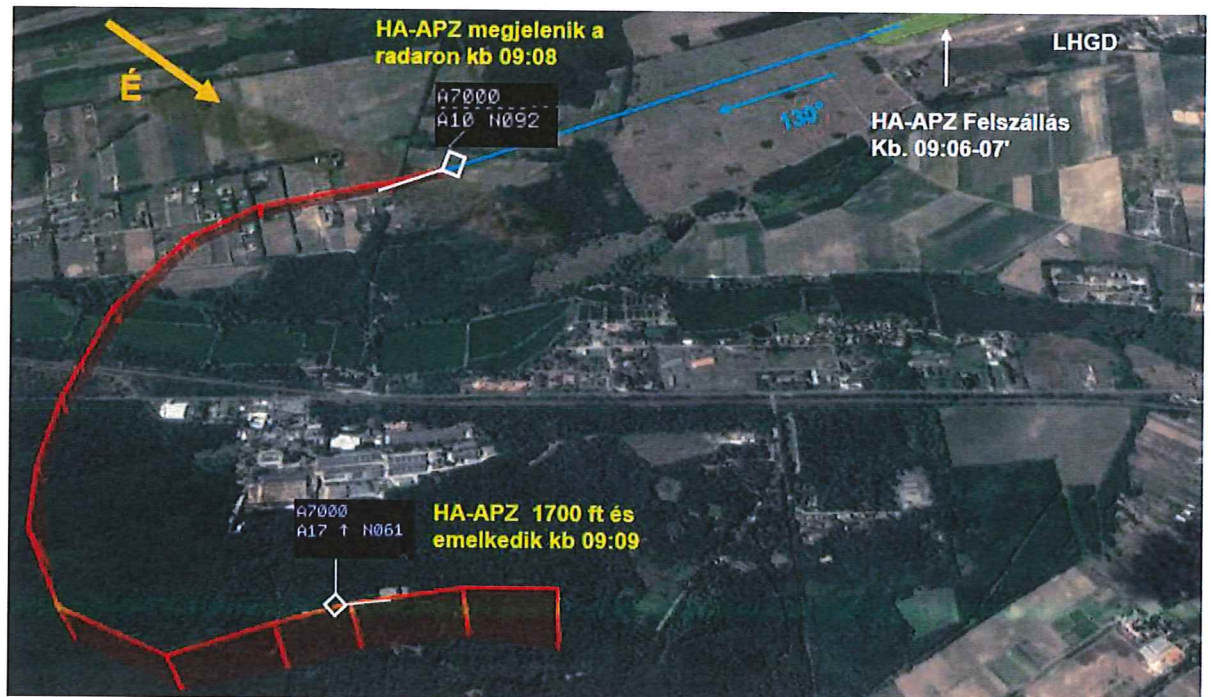
3. ábra: HA-APZ útvonala

Gödöllő repülőtérre 2016. szeptember 18-án 09 óra körüli időre sétarepültetés volt tervezve. A sétarepülésen résztvevő két fő 08 óra 50 perc előtt megérkezett a repülőtérre, majd beszállt a HA-APZ lajstromjelű Piper PA 28 típusú repülőgépre. A légi jármű kb. 09 óra 6-7 perc között kezdte meg a felszállást a gödöllői repülőtér 13-as pályájáról. A légi jármű az emelkedés folyamán kb. 9 óra 08 perckor érte el azt a magasságot, ahol megjelent a légiforgalmi irányító radarernyőjén. A pilóta néhány másodperccel ezután folyamatos emelkedés közben bal irányú fordulót kezdett végrehajtani. Az emelkedő balforduló folyamán kb. 09 óra 09 perckor már 1700 ft magasan és a HA-DIV lajstromjelű légi járművel összetartó pályán repült és a repülőgépek 09 óra 09 perc 30 másodperc körül ütköztek.

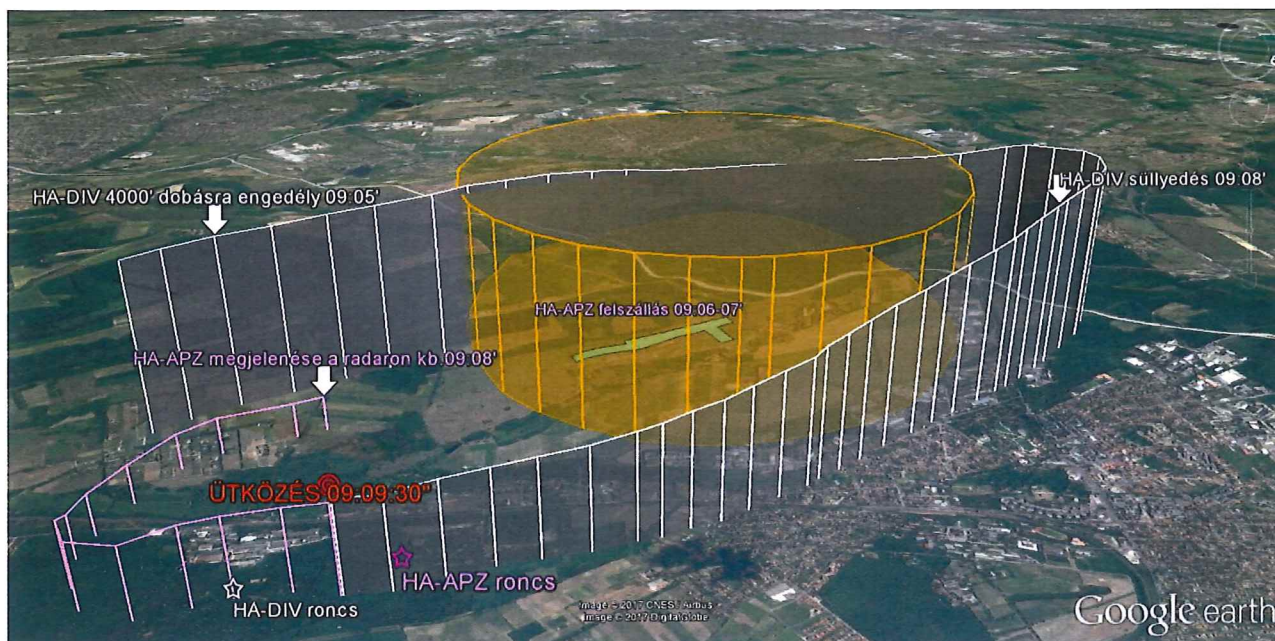
4. ábra: HA-DIV, HA-APZ repülése

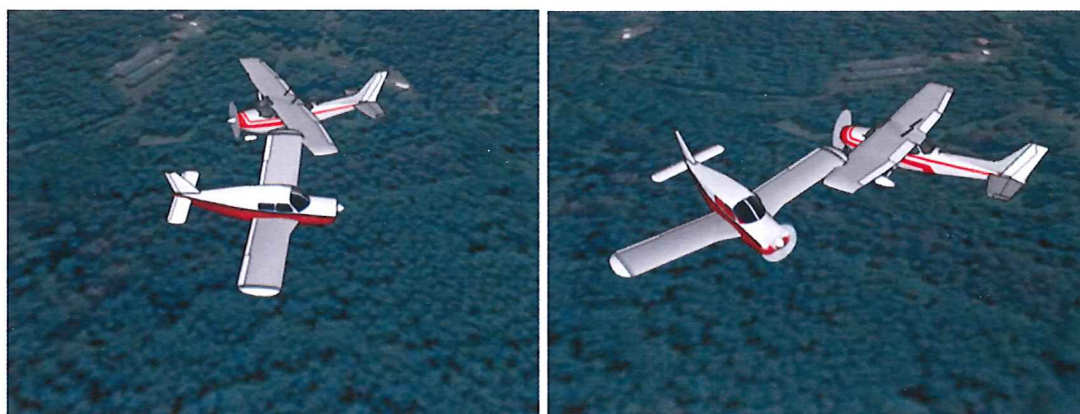
A HA-DIV lajstromjelű Cessna 182-es típusú repülőgép közel  $130^\circ$  irányon és 2000 ft magasan repült, amikor mintegy befordult szembe vele a közel  $310^\circ$ -os irányra az emelkedőben lévő HA-APZ lajstromjelű Piper 28 típusú repülőgép. A két légitármű szemből összeütközött úgy, hogy mindkettőjük bal oldali szárnya találkozott. Az ütközés a Google Earth koordinátaszámítása alapján az É  $47,569^\circ$  és K  $019,385^\circ$  ponton következett be. Az ütközés utáni becsapódásra vonatkozó információk a „Ronsra és becsapódásra vonatkozó adatok” fejezetben találhatók meg.

5. ábra: Az ütközés

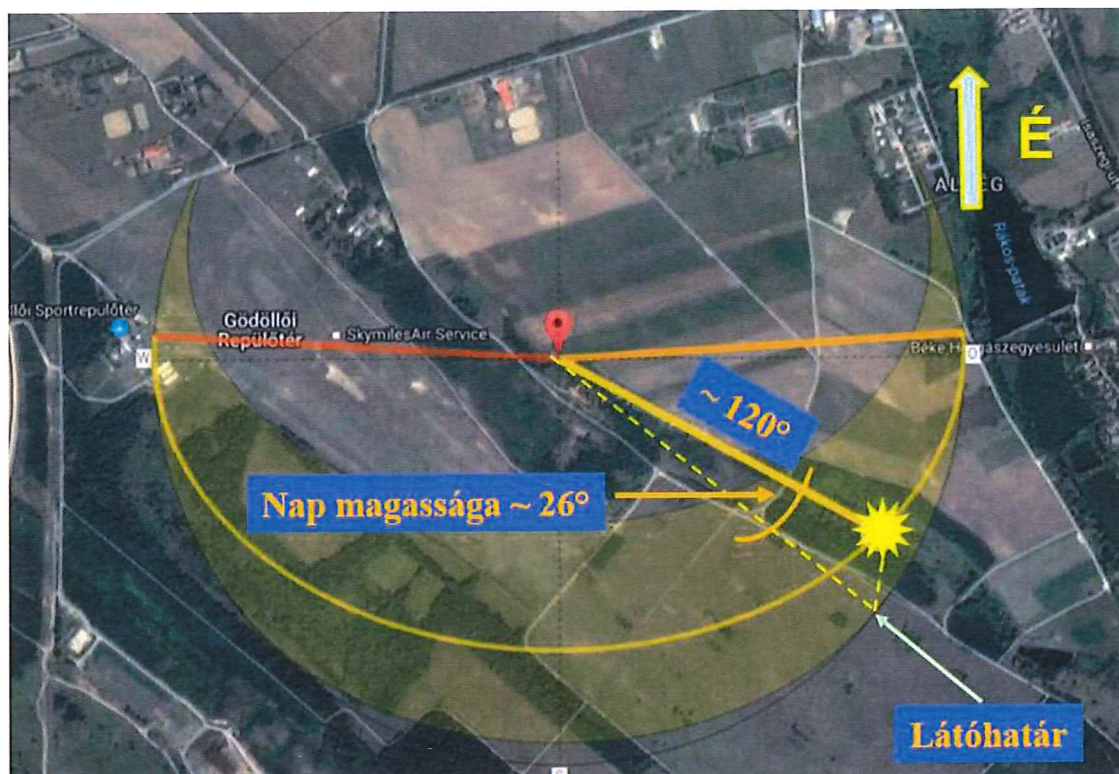
A felhőátvonulásban fátyolos-, illetve vékony, lencse jellegű középszintű felhőfoltok is voltak, amely miatt az égbolt nagyobb kiterjedésű részéről opálos ragyogás valószínűsíthető. A Nap az esemény időpontjában 120°-os irányból, és a látóhatárhoz képest kb. 26° magasságból sütött.

6. ábra: A Nap állása a baleset idején (Sun Calculator)

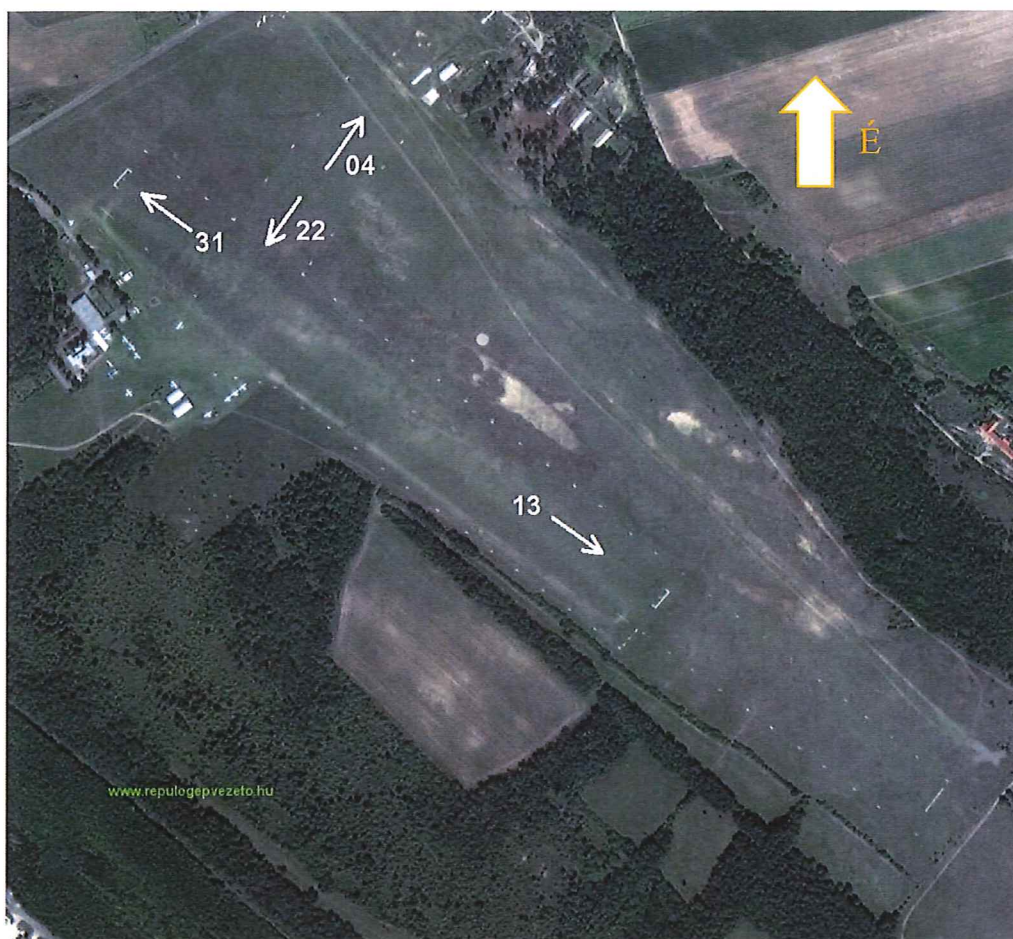
7. ábra Gödöllő Repülőtér kialakítása (www.repulogepvezeto.hu)

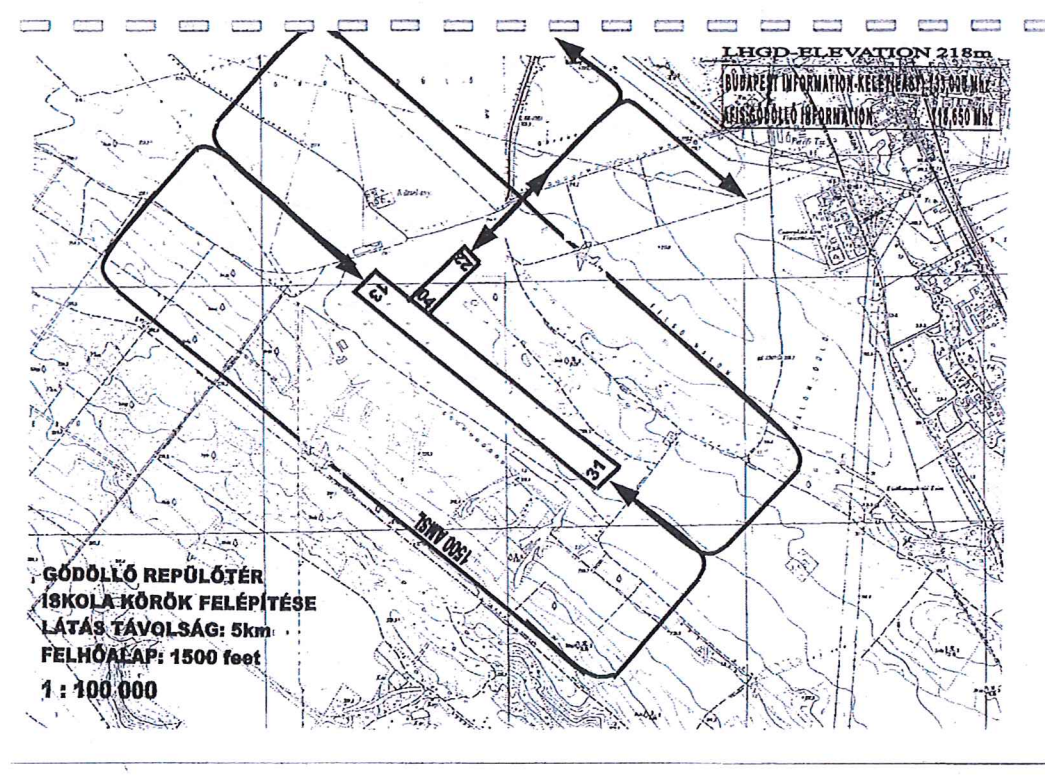
8. ábra Gödöllő Repülőtér iskolaköreinek felépítése (kivonat a repülőtér rendjéből)

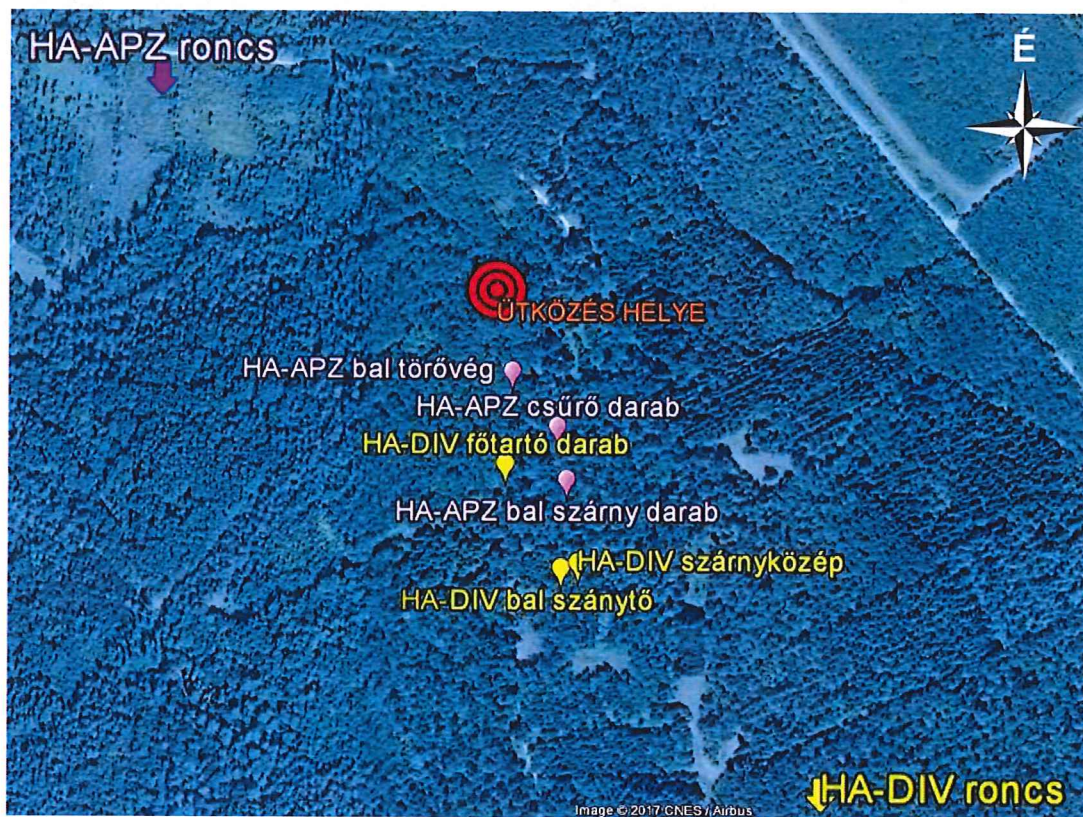
A két légitármű ütközése Gödöllő és Isaszeg települések között, a Gödöllői Arborétum területe felett (É47,569° K019,385°) következett be. Az ütközés erejétől mindkét légitármű még a levegőben több darabra törött, és ezek az arborétum fás-bokros területére hullottak.

9. ábra légitárművek roncsdarabjainak elhelyezkedése az arborétum területén

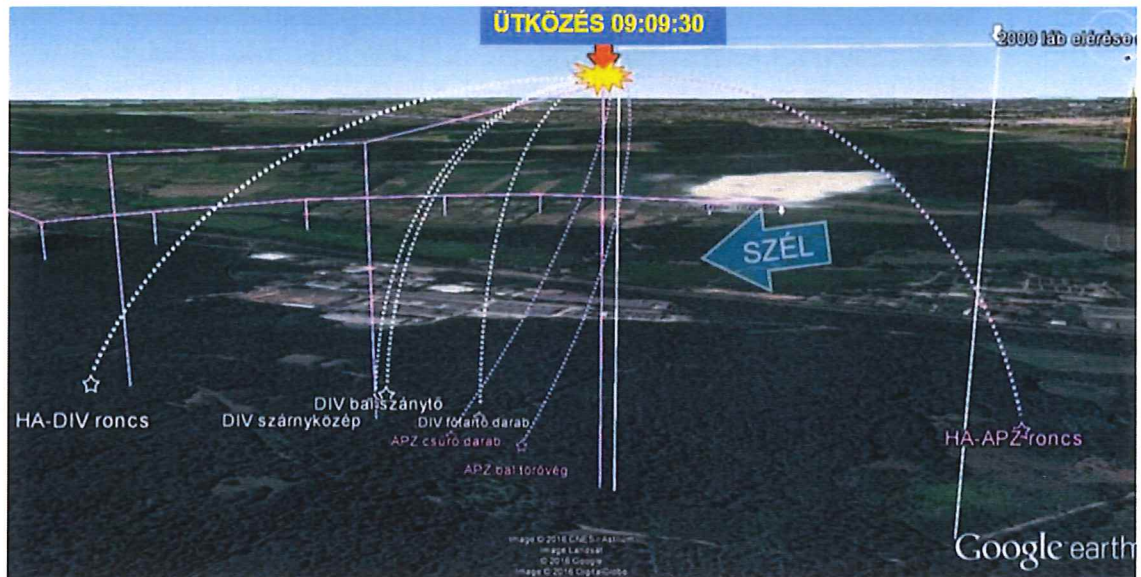
10. ábra légi járművek roncsdarbjainak szóródása

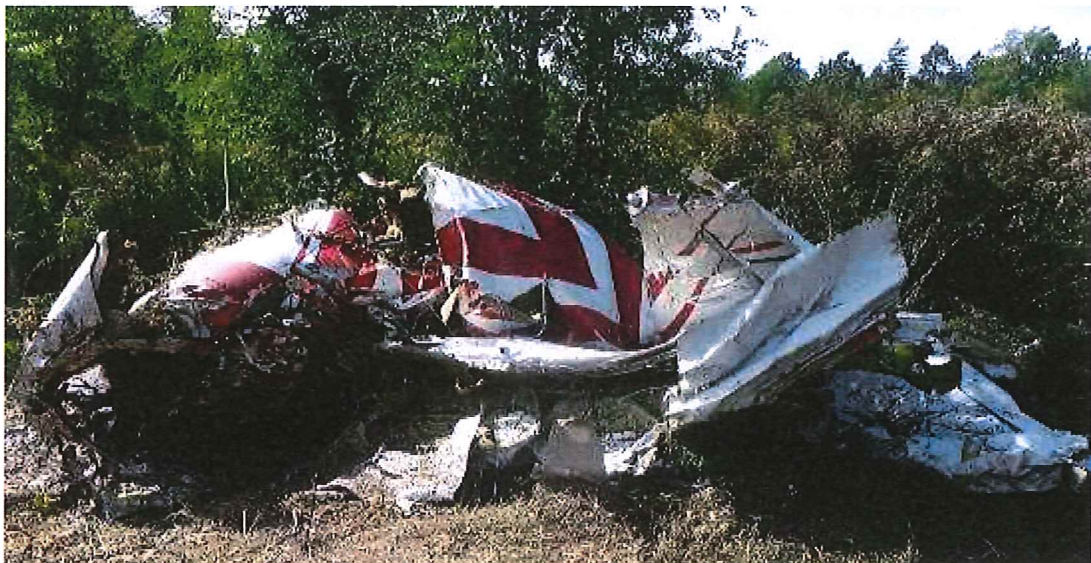
A HA-APZ lajstromjelű légi jármű bal oldali szárnyának külső mintegy harmada leszakadt, arról a csúfó egy darabja valamint a törővég levált, és az ütközés helye közelében értek földet. A légi jármű egy darabban maradt többi része jóval távolabb, az ütközés helyétől 300 méternyire északnyugatra egy magányosan álló fa tövében ( $E47,570^{\circ}$   $K019,381^{\circ}$ ) csapódott be.

11. ábra a HA-APZ lajstromjelű légi jármű roncsa

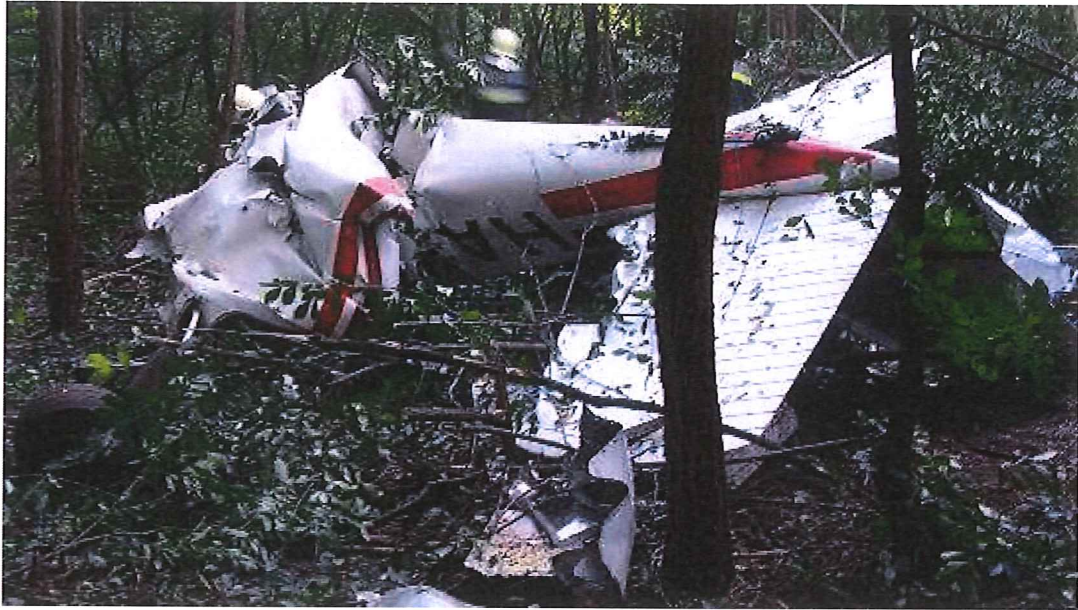
A HA-DIV lajstromjelű légi jármű bal oldali szárnya az ütközés erejétől teljesen leszakadt, és három nagyobb darabra törve az ütközés helyétől 150-250 méternyire délkeletre szóródott szét. A légi jármű egy darabban maradt többi része távolabb, az ütközés helyétől 500 méternyire délkeletre, sűrűn álló fák közé ( $E47,565^{\circ}$   $K019,389^{\circ}$ ) csapódott be.

**12. ábra a HA-DIV lajstromjelű légi jármű roncsa**

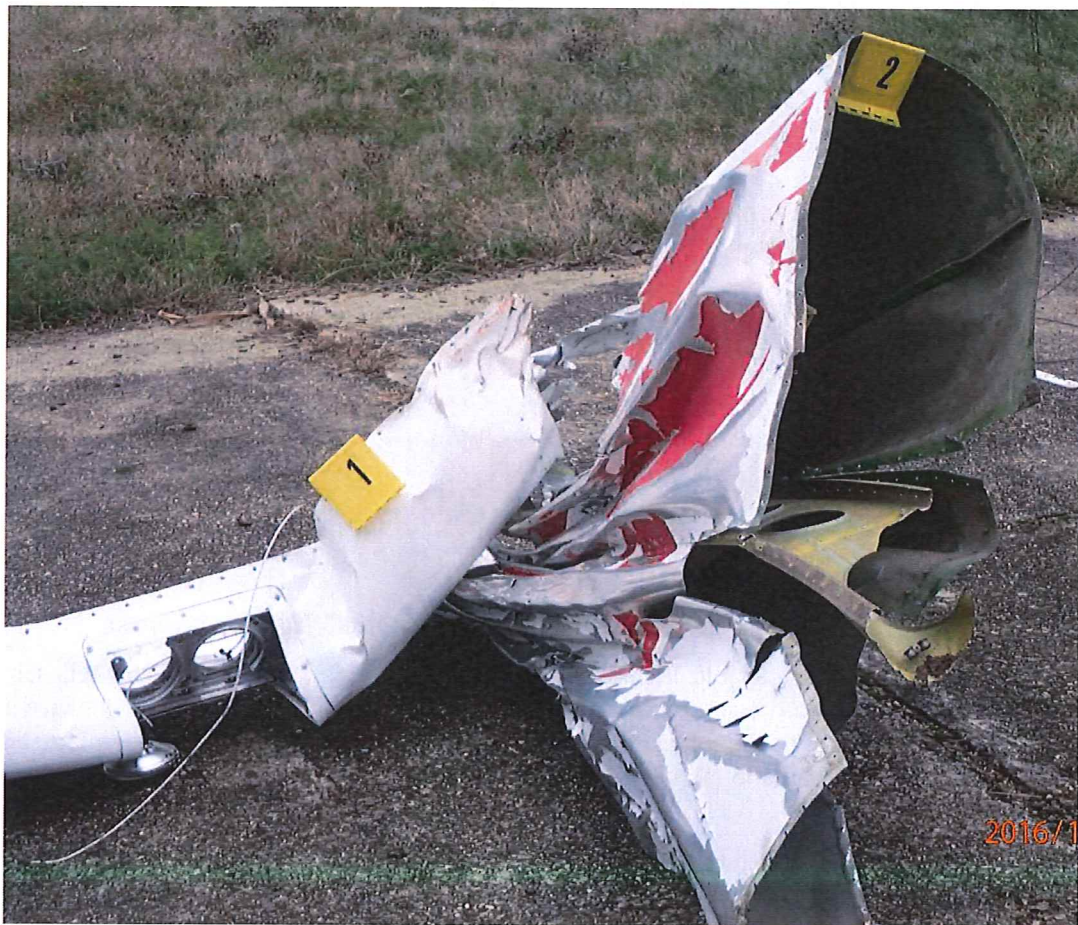
Mindkét légi jármű bal oldali szárnyán tompa, hosszúkás tárgyral történt ütközésre utaló benyomódás található. A HA-DIV lajstromjelű légi jármű bal oldali szárnyán található sérülés környezetében olyan festék-felkenődés található, amelynek színe megegyezik a HA-APZ lajstromjelű légi jármű szárnyán található festésével.

**13. ábra a légi járművek (1:HA-DIV, 2:HA-APZ) bal szárnyán lévő sérülések összeillesztése**
