## **ZÁRÓJELENTÉS**

**2017-0094-5**

**Vasúti baleset / Kisiklás**

**Esztergom**

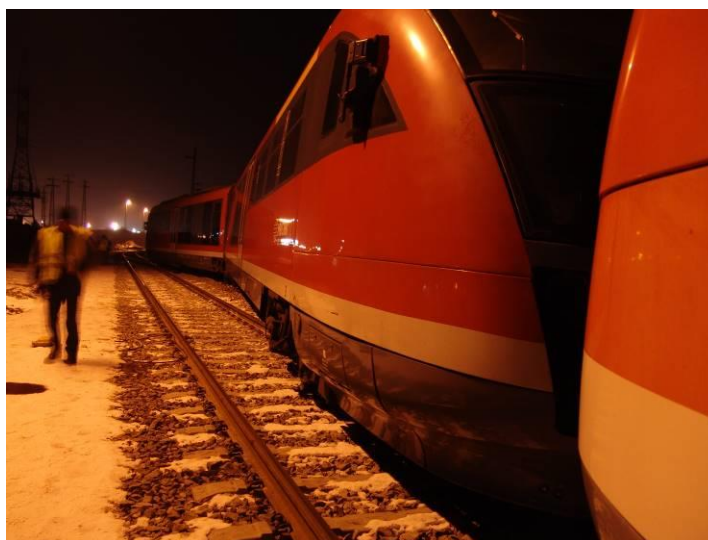
A vonat behaladása közben a forgalmi szolgálattevő a vágányút kijelölését végző kallantyút a hatodik vágányra fordította, majd a váltóállító gombot megnyomta, melynek hatására a 2 sz. váltó átállt kitérő állásba. A váltó a vonat harmadik egysége alatt, az első és a második forgóváz között állt át, melynek eredményeként a jármű első forgóváza a váltón egyenes, második és harmadik forgóváza kitérő irányba haladt, majd a jármű kisiklott. A mozdonyvezető a kisiklást érzékelve a vonatot azonnal megállította.

3. ábra: A kisiklott vonat

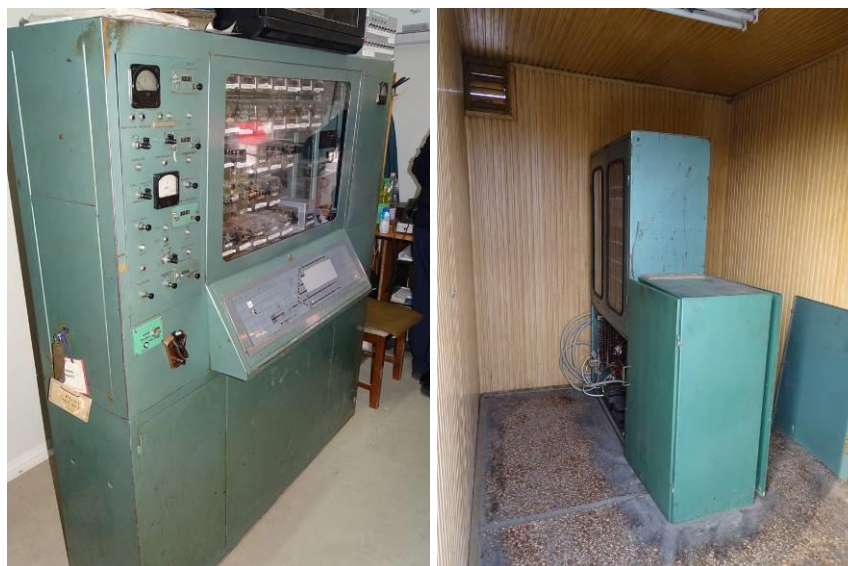
A berendezés két részből áll: a forgalmi irodában található rendelkező készülékből, valamint a váltóköri elhelyezett kapcsolószekrényből. A forgalmi szolgálattevő a rendelkező készüléken keresztül végzi a berendezés kezelését és felügyeletét.

**4. ábra: A biztosítóberendezés szerelvényei**

A Budapest – Esztergom vasútvonal rekonstrukciós munkálatai következtében az irodai rendelkező készüléket 2016 szeptemberében az ideiglenes forgalmi irodába telepítették át, ezen kívül a munkálatok idejére a biztosítóberendezést kis mértékben átalakították: a foglaltságérzékelést tengelyszámlálókkal valósították meg.

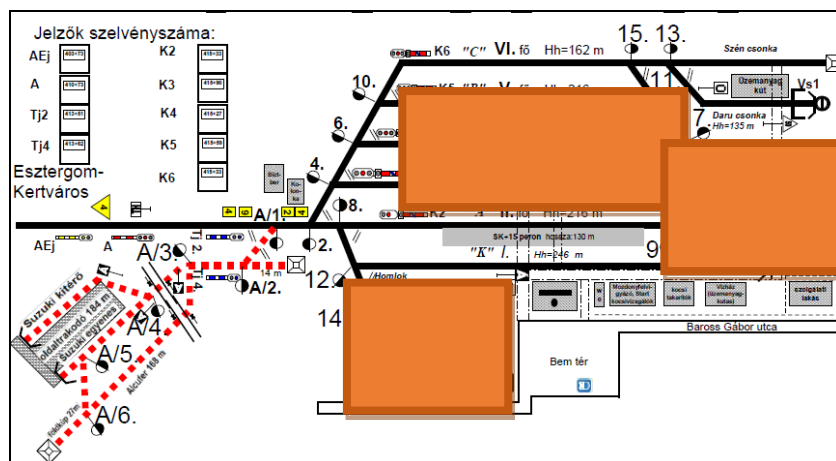
Esztergom állomás a Budapest - Esztergom, valamint az Almásfüzitő – Esztergom vasútvonal végállomása. Jelentős elővárosi, valamint teherforgalmat bonyolít le. A Budapest – Esztergom vasútvonal rekonstrukciójának keretében 2016-ban megkezdődött az állomás átépítése. Ennek keretében a forgalmi iroda 2016 szeptemberében az állomásépületből egy konténerbe került át. Az állomás páratlan végét felszedték, valamint elkezdtek kialakítani az új peronokat és állomási vágányhálózatot a forgalom fenntartása mellett. A munkák következtében a korábban hat vágányból csak három (I., II, VI.) volt használható. Ezzel párhuzamosan az állomás végén lévő vágánykapcsolatokat elbontották, így az állomáson gyakorlatilag csak három csonkavágány volt használható, körüljárási lehetőség nélkül. Az így megmaradt összes használható vágányhossz kb. 1000 méter.

5. ábra: Az állomás eseménykori helyszínrajza

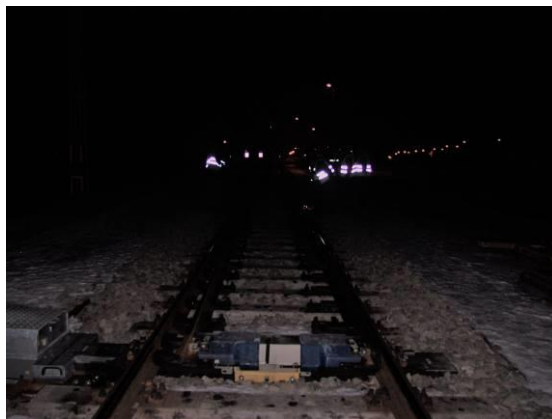
A 2028 sz. vonat ekkor az „A/1”, majd a „2” jelű tengelyszámláló szakaszokban haladt, de a „8” jelű szakaszt még nem érte el. A forgalmi szolgálattevő kezelésének hatására a 2 sz. váltó a behaladó vonat alatt elkezdett átállni annak ellenére, hogy a berendezésnek ezt nem lett volna szabad végrehajtania.

A váltó a vonat harmadik egysége alatt, az első és a második forgóváz között állt át, melynek eredményeként a jármű első forgóváza a váltón egyenes, második és harmadik forgóváza kitérő irányba haladt, majd a jármű kisiklott.

6. ábra: A kitérő irányba átvált 2 sz. váltó

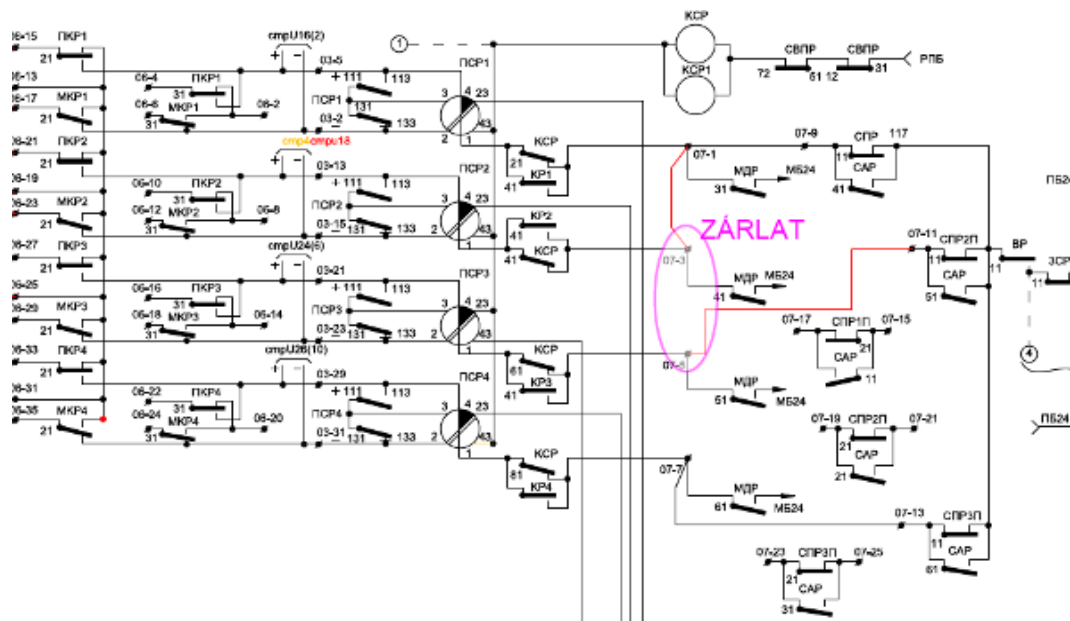
Az üzemeltető által és a Vb részvételével a következő munkanapon tartott funkcionális vizsgálat során bizonyosságot nyert, hogy az esemény bekövetkezését egy, a 2 sz. váltó állítóáramkörében lévő zárlat tette lehetővé: A váltó állítóáramkörébe a 2 sz. váltó és annak közelsége miatt a 8 sz. váltó tengelyszámláló szakasza is be van fűzve. Kiépítés szerint amennyiben akár a 2 sz., akár a 8 sz. váltó szakasza foglalt, a 2 sz. váltó nem állítható. Ezzel szemben a funkcionális vizsgálat során a 2 sz. váltó foglaltsága esetén a 2 sz. váltó állítható volt, a 8 sz. váltó foglaltsága esetén azonban nem.

Az üzemeltető a hiba keresése során a 2 sz. váltó állítóáramkörében egy zárlatot fedezett fel, mely lehetővé tette a 2 sz. váltó foglaltsága esetén a váltó átállítását. A zárlat azonban csak ebben az esetben tette lehetővé a váltó állítását, a 8 sz. váltó foglaltsága esetén a váltó nem volt állítható.

7. ábra: A zárlat helye

- A biztosítóberendezési hibát az üzemeltető a hiba behatárolását követően elhárította.
- A Budapest – Esztergom vasútvonal rekonstrukciójának keretében Esztergom állomásra új, központi forgalomirányításba bekötött, Dominó 55 típusú biztosítóberendezés telepítenek, amely foglalt vágányra történő bejárat esetén lehetővé teszi a vágányútban fekvő váltók ún. elsődleges lezárását, ezzel megelőzhetővé téve a hasonló helyzetek kialakulását.
