NEMZETI FEJLESZTÉSI
MINISZTERIUM

ZÁRÓJELENTÉS

2017-0119-5

Váratlan vasúti esemény / Jelzőmeghaladás

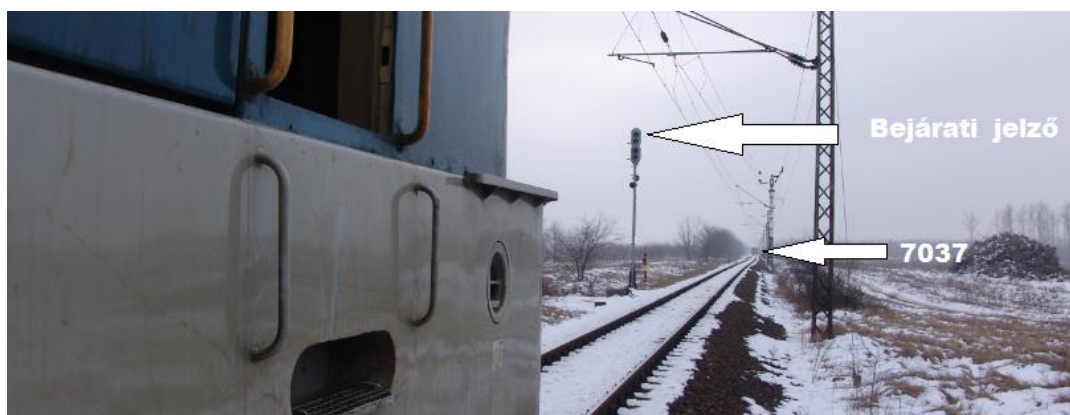
Miközben a vonat haladása közben a villamos zárlatról beszélgettek, a mozdonyvezető - elmondása szerint - hirtelen felismerte, hogy a II. sz. vágány mellett álló kijárat jelző a vonat részére továbbhaladást tiltó jelzést mutat, ezért azonnal gyorsfékezést kezdeményezett. A vonatok légfékezésére jellemzően csak másodpercekkel később kialakuló fékhatás azonban már nem tudta megállítani a megközelítőleg 100 km/h sebességgel haladó szerelvényt, így a vonat elhaladt a kijárat jelző mellett, felvágta a 3. váltót, és folyamatos fékezéssel a 784+25 sz. szelvényben megállt.

3. ábra: A 702 sz. vonat megállási helye

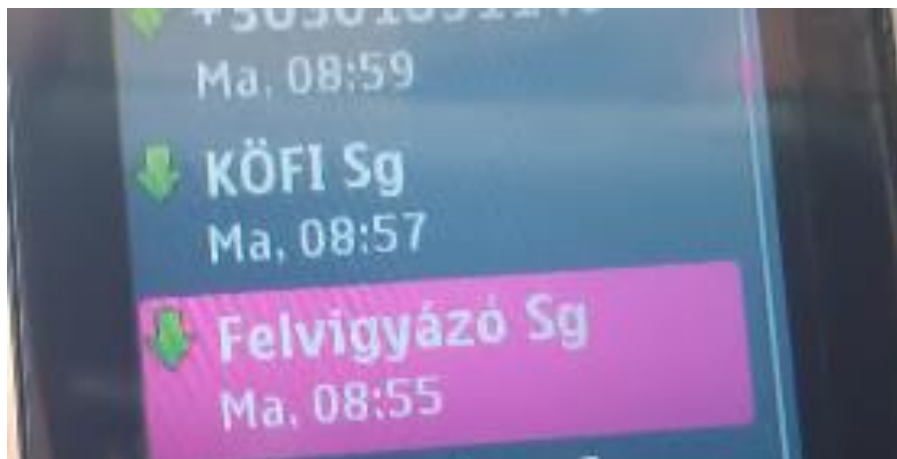
Az eseményt megelőző percben a 702 sz. vonat mozdonyvezető mobiltelefonon a mozdony műszaki állapotával kapcsolatos beszélgetést folytatott a szegedi mozdonyfelvigyázóval, a hívást a mozdonyfelvigyázó kezdeményezte.

5. ábra: A mozdonyvezető híváslistájának részlete

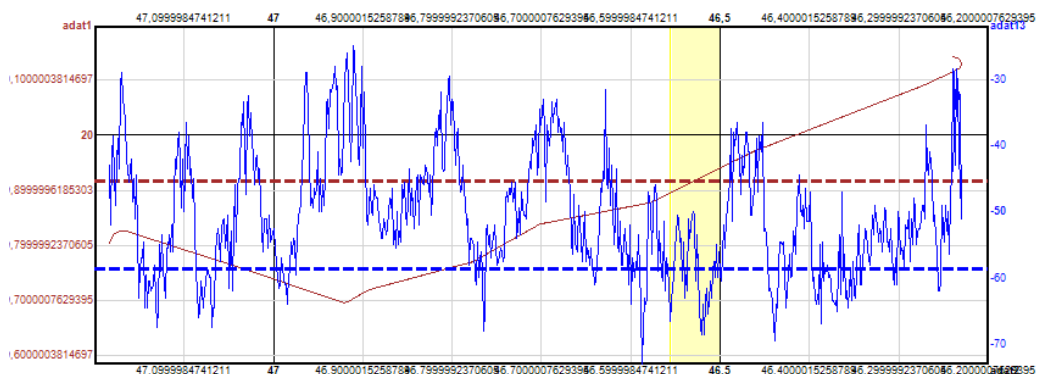
6. ábra: A 900 MHz-es sáv vételi szintje (dbm)

A 900 MHz-es sáv vizsgálatából az a következtetés vonható le, hogy a vételi jelszint jóval fölülte van a minimálisként meghatározott határértéknek, így a kommunikáció a vonal teljes hosszában lehetséges.

A vizsgálat alapját az NMHH által biztosított mérési adatok képezték. A kiértékelési grafikonokat a KBSZ munkatársa által készített szoftver generálta.

A rendelkezésünkre bocsátott adatokból megállapítottuk, hogy a 140. sz. vasúti fővonal teljes hosszában a mobiltelefonon történő kommunikáció lehetséges.

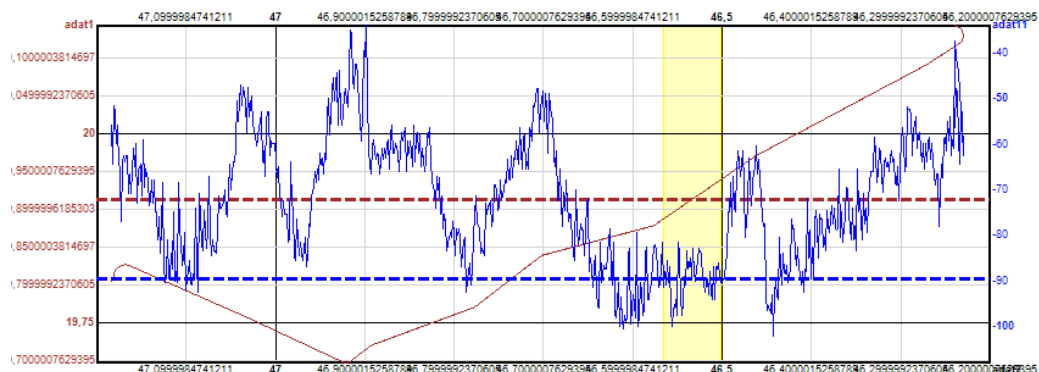
Az 1800 MHz-es sávon, az adatátvitel során adódhatnak ugyan nehézségek, de ez az eseményre semmilyen hatást nem gyakorolt.

7. ábra: Az 1800 MHz-es sáv vételi szintje (dbm)

A vételi jelszintek egyezményes határértéke az NMHH által megadott adatok alapján 900 MHz-en és 1800 MHz-en, kültéren -93 dbm. A gyakorlat azonban azt mutatja, hogy a mobiltelefonok ennél alacsonyabb jelszint esetén is képesek kommunikálni.
