INNOVÁCIÓS ÉS TECHNOLÓGIAI
MINISZTERIUM

ZÁRÓJELENTÉS

2017-1544-5

Vasúti baleset / Kisiklás

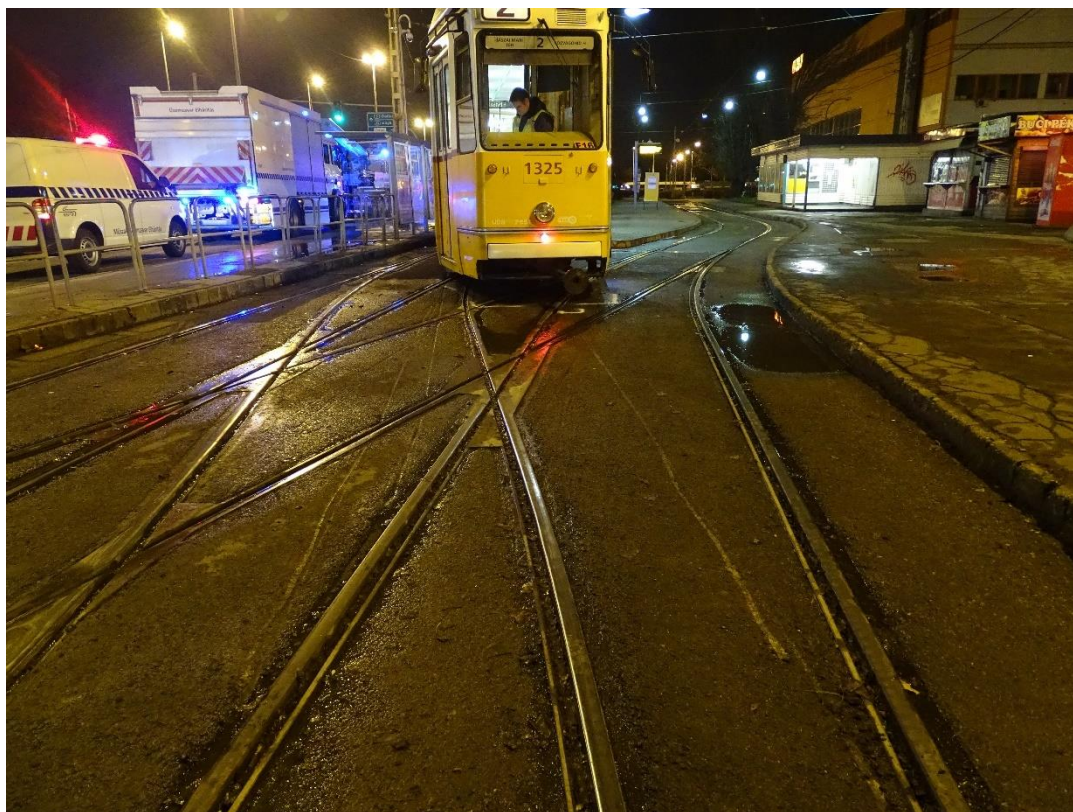
4. ábra: kisiklásnyomok a villamos után

A kisiklott villamos első három forgóvázával a sínen, a 2. vágányon állt. A negyedik forgóváz a váltóközvetben az útburkolaton volt, mögötte az útburkolaton kisiklásnyomokkal (4. ábra).

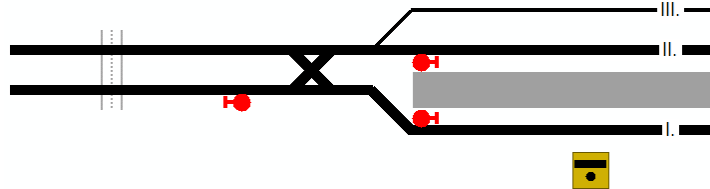
5. ábra: a végállomás vágányhálózata

Közvágóhíd végállomás 3 vágányos, üzemszerűen az első két vágány használatos az érkező-induló villamosok fogadására, indítására. A vágányok hossza alkalmas arra, hogy azokon két-két villamos is tartózkodjon, amit a forgalom ki is használ (5. ábra).

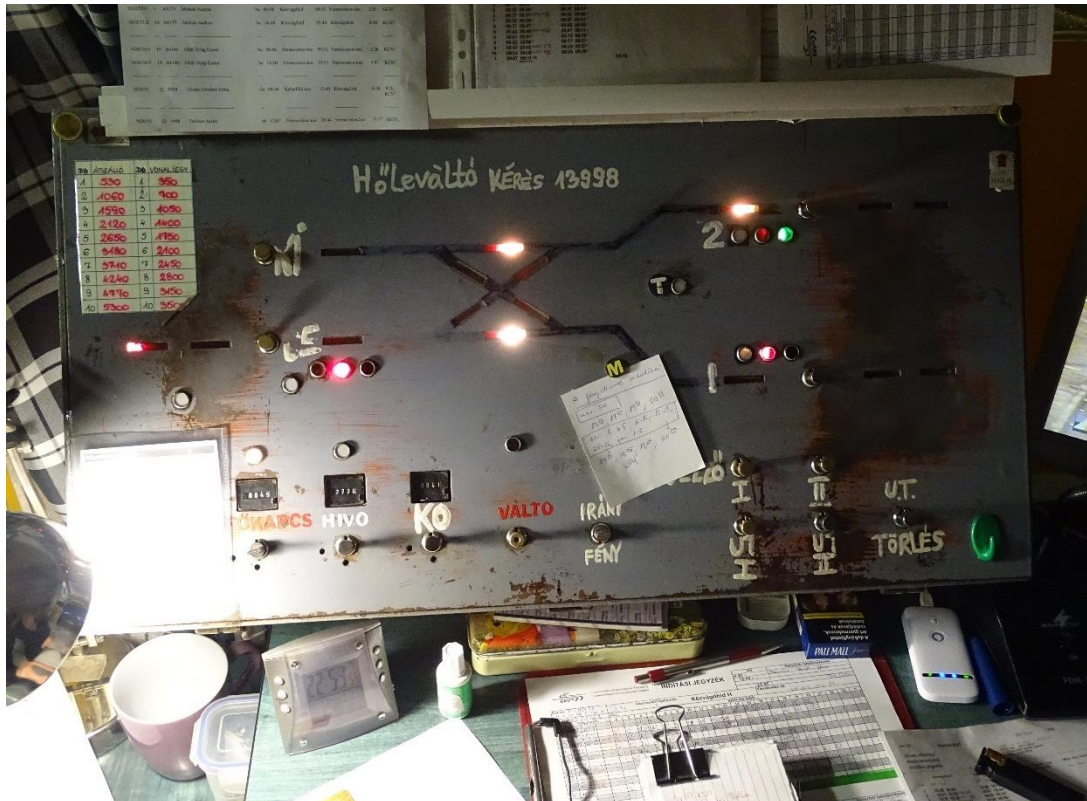
6. ábra: a kezelőkészülék

Ezen folyamat felülbíráható, a kezelőkészülék kényszeroldás (KO) gombjával a villamos behaladása előtt, vagy akár közben is feloldható a vágányút. A KO gomb számlálóval ellátott (6. ábra).

A végállomási jelzőberendezés – és abban a váltó állítókészüléke – elavult, sok hibával terhelt, a személyzet számára mindennaposak a műszaki eredetű működési problémák. Ennek nyomán megszokják, hogy a működésképtelenségnek nem forgalmi, hanem műszaki oka van, amin kényszeroldással, újabb kezelési kísérlettel úrrá lehetnek.

Emellett a kezelőkészüléken nem működött a II. vágány foglaltságának visszajelentése, ami így nem segítette a tabulátorkezelőt, hogy az ott álló villamosnak - még a vágányút téves beállítása előtt - tudatában legyen (1.12.1, 1.15.1). A kezelő 20:20-ra tette a meghibásodás időpontját, a Vb a meghibásodást mozgóképfelvételek (1.15.1) alapján 19:40 és 19:55 közé becsüli.

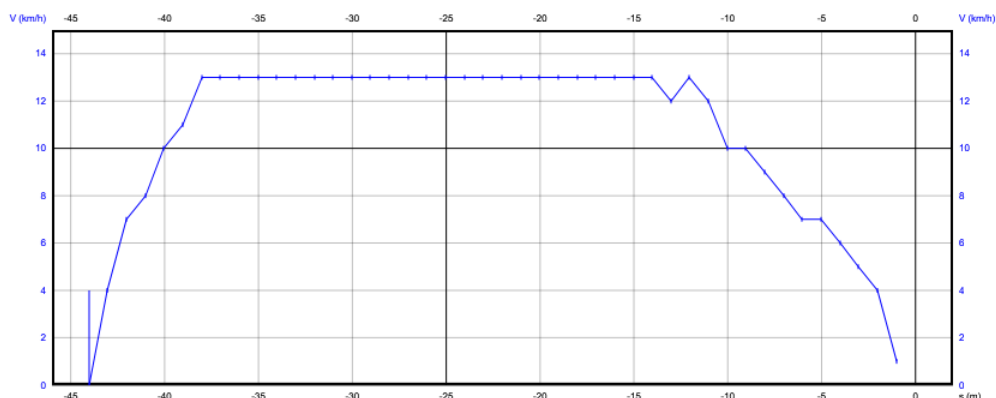
8. ábra: a villamos sebesség-út diagramja

A jármű adatrögzítőjéből a menetadatokat az üzembentartó olvasta ki és bocsátotta a Vb rendelkezésére (8. ábra).

- 21:06:37** A villamos elindult, felgyorsult 13 km/h-ig (0, 1.5.1).
- 21:06:38-40** Apró mellényúlás után a tabulátorkezelő a bejárati jelző és az első vágány gombját megnyomta, a kezelői felületen az első vágány végén egy sáv világítani kezd, a váltónál változás nem látható (1.15.1).

- 21:06:40** A villamos oldalirányban kezdett mozdulni a váltón (0).
- 21:06:43-44** A tabulátorkezelő gyors egymásutánban kétszer is kezelte a kényszeroldó nyomógombot. Már az első nyomásnál eltűnt az I. vágány végén világító sáv (1.15.1).
