## **ZÁRÓJELENTÉS**

**2017-1561-5 és 2018-0414-5**

**Vasúti baleset / Mozgó jármű okozta személyi sérülés**

**Balatonszárszó  
2017. december 5.**

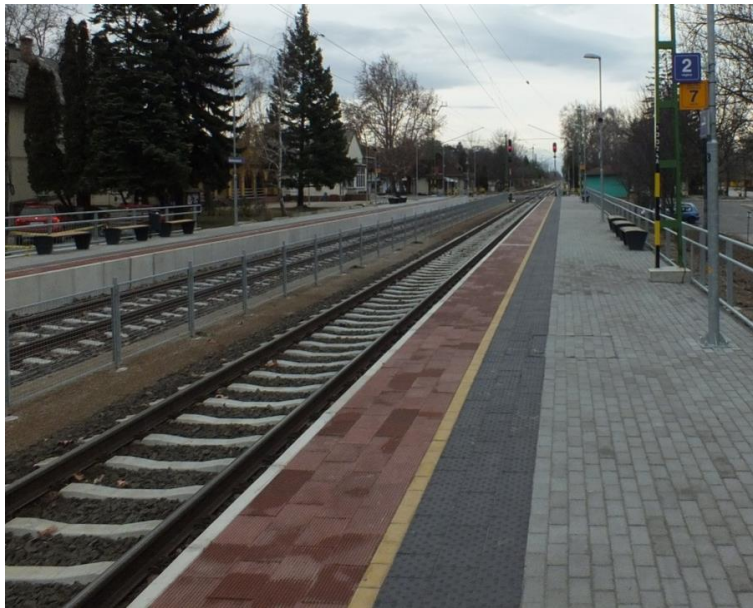
2. ábra: Balatonszárszó állomás

Balatonszárszó állomás kétvágányos középállomás, mindkét vágány külső oldalán magasperonon történik az utascseré.

Balatonszárszó állomáson, az SR1 jelű útátjáró és az 1 sz. váltó között, a vágány Balaton felőli oldalán, az 1338 sz. szelvénykö előtt kb. 10 méterrel feküdt eszméletlenül a vonatból kiugrott férfi.

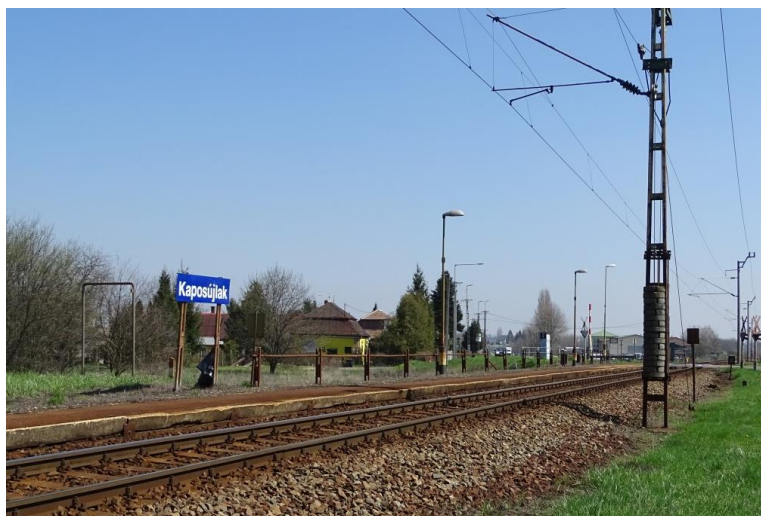
3. ábra Kaposújlak megállóhely

Kaposújlak megállóhely egyvágányú pályán fekvő megállóhely, a balesetben részes vonat haladási irányát tekintve bal oldalon kialakított burkolt peronnal.

A Kaposújlak megállóhely kezdőpont felőli végén lévő AS 366 jelű útátjáró Kaposvár felőli oldalán, a vonat menetiránya szerint jobb oldalon feküdt az áldozat.

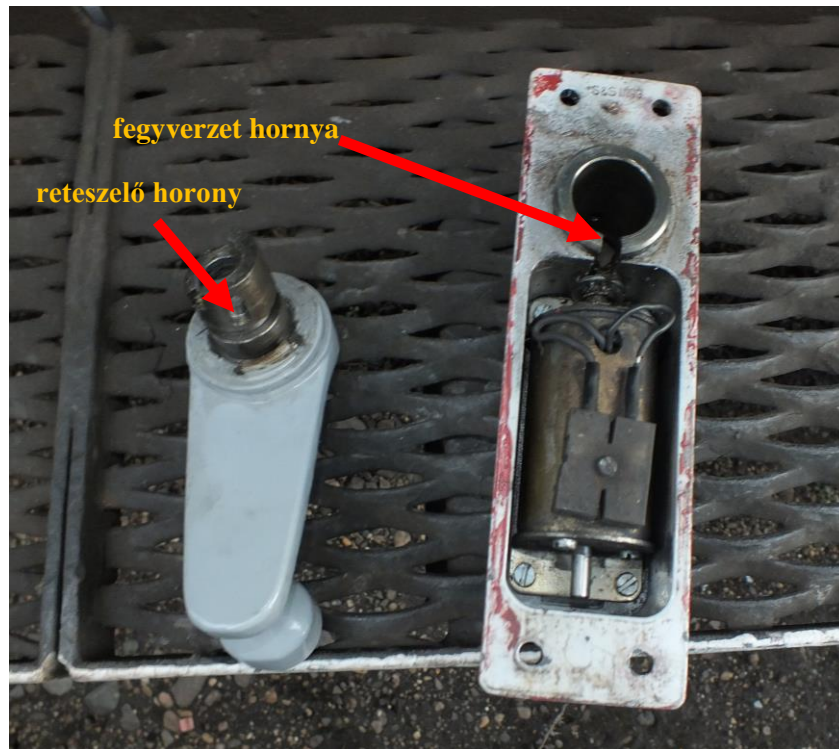
4. ábra reteszelő mágnes és a belső kilincs

**Zárszerkezet:** a zárból, alsó rudazatból, és felső rudazatból áll. A középrészen elhelyezkedő zár magában foglalja a kilincseket és a reteszelő mágneset.

**Reteszelés:** a reteszelő mágnes 5 km/h sebesség fölött húz meg a kerékpártengelyre szerelt impulzusadótól kapott jelre. A reteszelő mágnes fegyverzete a kilincs szerkezetben lévő fészekbe ül bele, ezáltal megakadályozza a kilincs elforgatását, így az ajtó kinyitását. Ez akkor tud előállni, ha az ajtó teljes zárása megtörtént és a kilincs felvette azt a helyzetet amikor a horony a fegyverzettel egy vonalba esik.

A feljáróajtók reteszélése, csak közvetett módon valósul meg, a kilincs elfordításának megakadályozásával. Ha a kilincset az ajtó teljes zárása előtt olyan pozícióba hozzuk, hogy a reteszelőmágnes fegyverzete az arra kiképzett horonyba nem tud beleülni (pl. az ismételt kinyitás szándékával), akkor a záróparancs ellenére az ajtó kinyitható akár mozgó vonaton is.

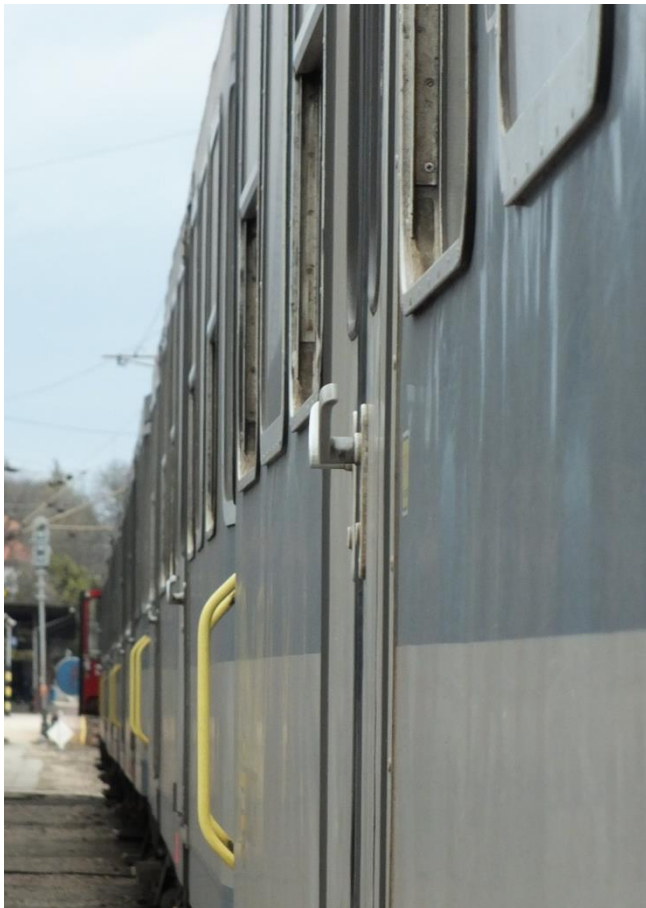
**5. ábra Nyitott ajtó láthatósága a szerelvényben**

A vonatszemélyzet az ajtók nyitott vagy csukott állapotáról csak vizuálisan tud meggyőződni, gépi visszajelzés nincs. A teljesen nyitott ajtók messziről jól észrevehetőek (5. ábra) a szerelvény mellett állva. A behajtott (résznyire nyitva lévő) ajtók felismerése nehézkes. A szerelvény másik oldalán lévő ajtók állapotáról a felhatalmazást végző dolgozónak nincs információja.

Az XX-55 középszámcsoportú kocsik távműködtetett feljáró ajtóinak csukott állapotát, rögzítését végző szerkezet helyzetéről, minden kétséget kizáróan meggyőződni csak az ajtó mellől lehetséges, ezért annak csukott állapotáról való meggyőződés a vonatszemélyzet számára nehézkes.
