KÖZLEKEDÉSBIZTONSÁGI SZERVEZET

# ZÁRÓJELENTÉS

2017-185-4

SzD30 „Pirat”

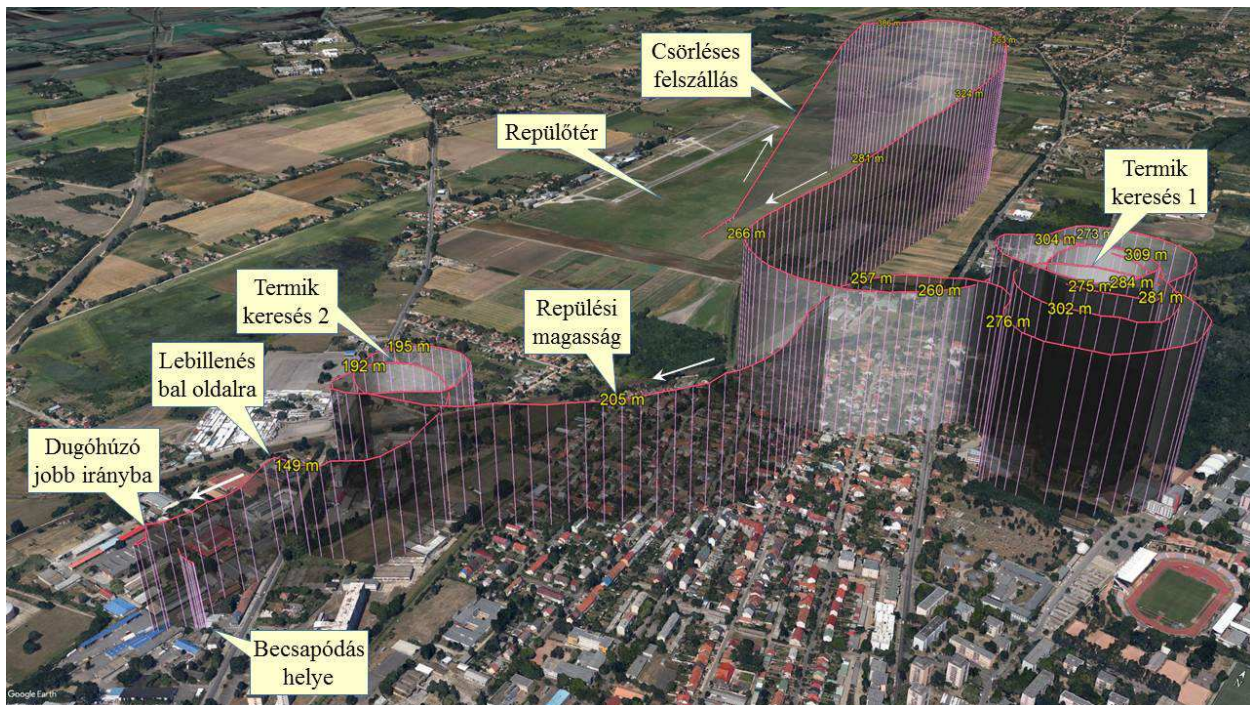
3. ábra a repülés pályájának térbeli ábrázolása

A növendék pilóta 13 óra 39 perckor, az SzD30 „Pirat” típusú, HA-4384 lajstromjelű vitorlázó repülőgéppel – VMC meteorológiai körülmények között, VFR szabályok szerint – hajtotta végre a felszállását. Ezen a napon ez volt a negyedik felszállása az érintett repülőgéppel. A felszállások mindegyik esetben csörlésből, északi irányba történtek. A repülések célja az oktató elmondása szerint termikelés, 5 óra időtartam repülése volt. A balesettel végződött repülés során 386 m magasságra csörlöttek a növendék pilótát, majd a csörlőkötél leoldása után a jobb forgalmi körön folytatta útját termikus emelő áramlatot (termiket) keresve (3. ábra, termik keresés 1.). Termikfogásra irányuló kísérlete azonban nem járt eredménnyel.

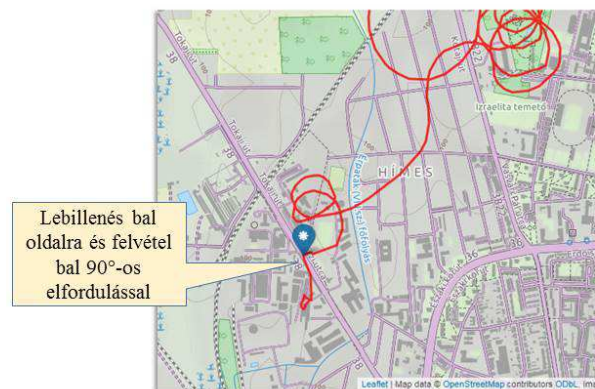
4. ábra a repülés utolsó szakasza

A használt forgalmi kör negyedik fordulójának körzetében a pilóta emelő légáramlat jelenlétére utaló jeleket tapasztalhatott, mert 195 m magasságban, jobbra körözve még megpróbált termiket fogni és megemelkedni (3. ábra, termik keresés 2.). Két kör megtétele alatt azonban megközelítőleg 50 m magasságvesztéssel 149 m-re süllyedt, amikor balra lebillent (4. ábra). A lebillenésből bal 90 fokos elfordulással, háttal a repülőtérek vette fel légijárművét a növendék pilóta.

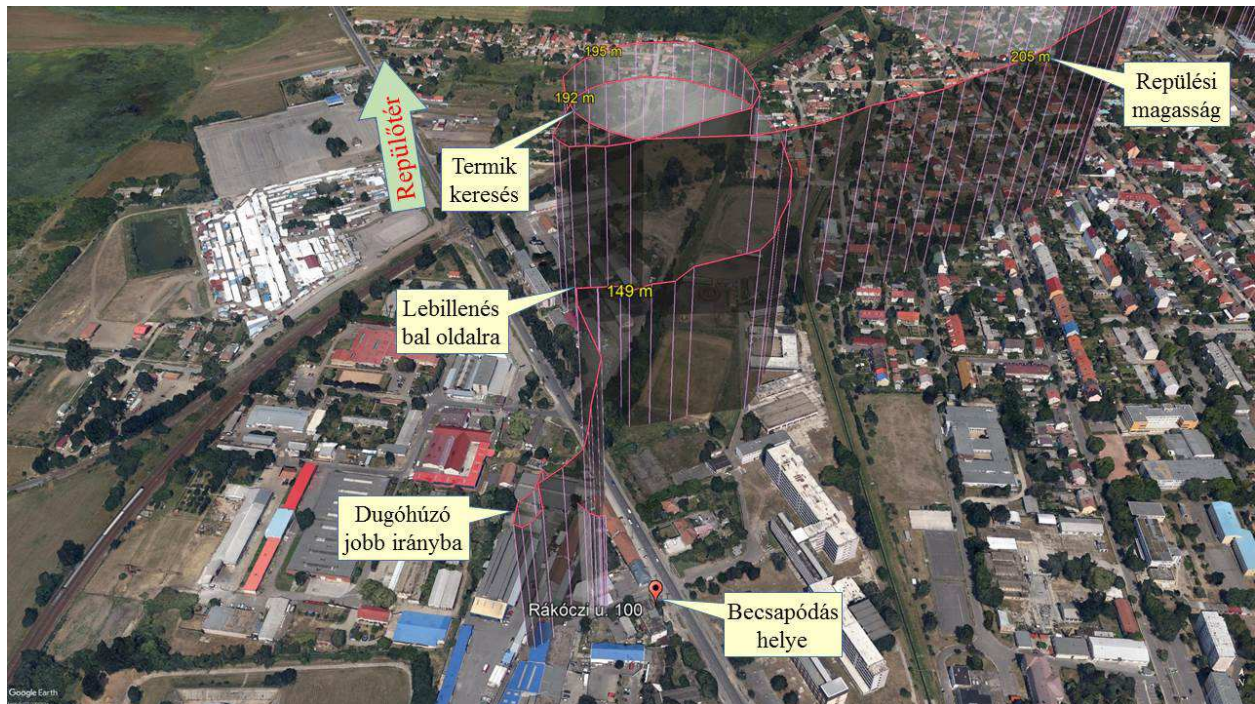
5. ábra a balesethez vezető repülés pályájának utolsó szakasza

Ebben a repülési helyzetben azonban ismét lebillent, majd jobbra dugóhúzóba esett (5. ábra). Ebből a gyors magasságvesztéssel járó dugóhúzóból (egy szemtanú és az ipari kamera felvételei szerint is) már nem tudta felvenni és lapos szögben, először jobb szárnyvégével egy fenyőfa törzsének ütközött, majd letarolta egy 10-12 méter magas tujafa tetejét. Ezt követően az udvar beton burkolatát elérve azon néhány métert csúszott az épület falának csapódásig.

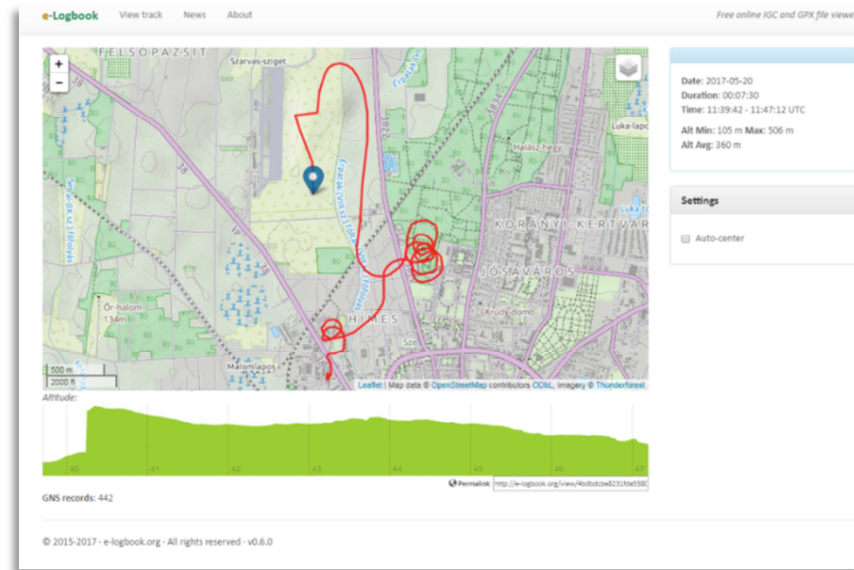
6. ábra XCSoar alkalmazás által rögzített útvonal

Az XCSoar<sup>1</sup> egy nyílt forráskódú, széles körben elterjedt repülési adatok rögzítésére szolgáló alkalmazás. Az alkalmazás többek között alkalmas GPS adatok rögzítésére is.

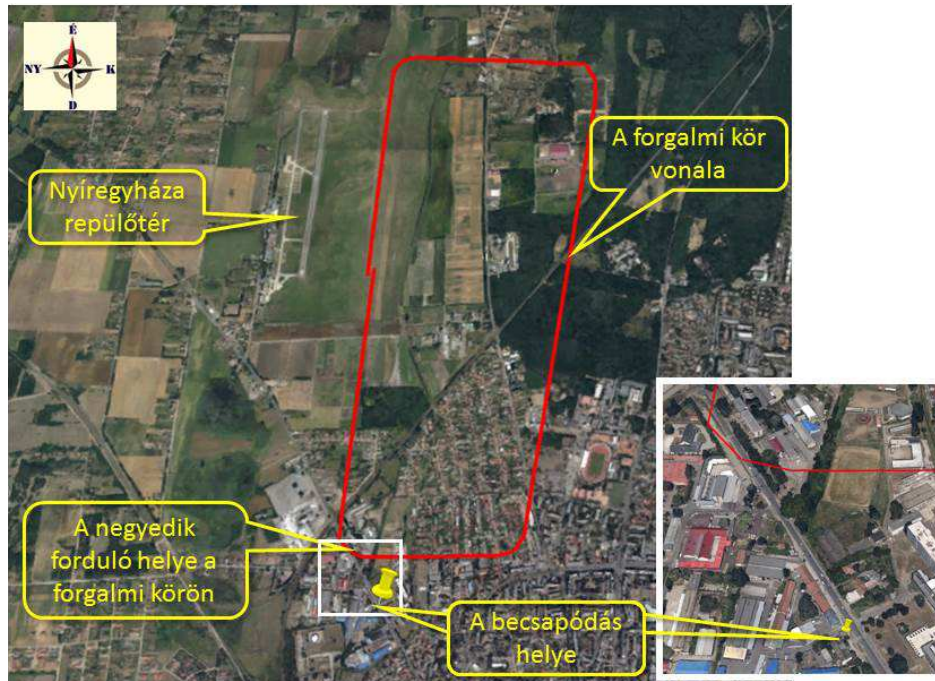
7. ábra Nyíregyháza Repülőtér, és a baleset helyszíne

A HA-4384 lajstromjelű légitársaság a baleset során a nyíregyházi Rákóczi utca 100. szám alatti telephely udvarára csapódott be (7. ábra).

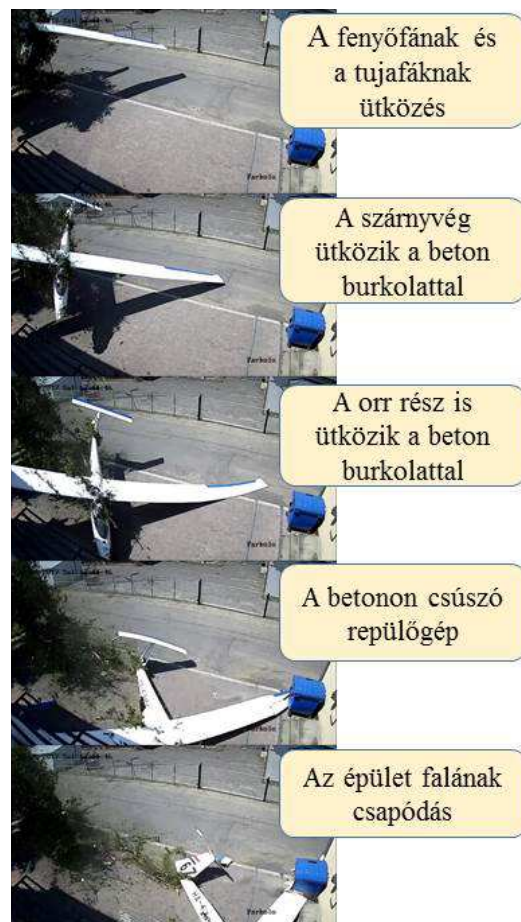
A légitársaság lapos szögben, először jobb szárnyvégével egy fenyőfa törzsének ütközött, majd letarolta egy 10-12 m magas tujafa tetejét (egyedül ki is döntött), ezt követően az udvar beton burkolatát elérve azon néhány métert csúszott az épület falának csapódásig (8. ábra).

8. ábra a becsapódás mozzanatai

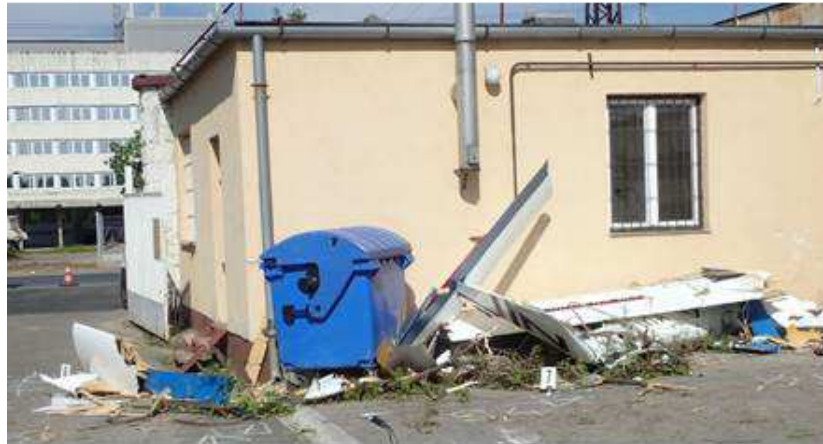
A becsapódás következtében erősen roncsolódott légitársaság (9. ábra) vizsgálata során megállapításra került, hogy az üléstámla a gép orrához legközelebbi helyzetben volt rögzítve, a rögzítés sérülésmentes, üzemszerű állapotban volt fellelhető. A pilóta kabinban történő rögzítését szolgáló bekötő hevederek a becsapódásig becsatolt állapotban voltak, és a pilóta mentőernyőt viselt. A rögzítő hevedereket és a mentőernyő hevedereit a mentés megkezdésekor a katasztrófavédelem szakemberei vágták el. A mentőernyő ezen túlmenően zárt, biztosított, sérülésmentes állapotban volt.

A légijármű, illetve annak szerelési pontjai szakszerű karbantartás képét mutatták. A roncs darabjain fáradásos törésre, és a becsapódást megelőző (levegőben bekövetkezett) ütközésre utaló jelek nem voltak felfedezhetőek.

9. ábra az erősen roncsolódott légijármű

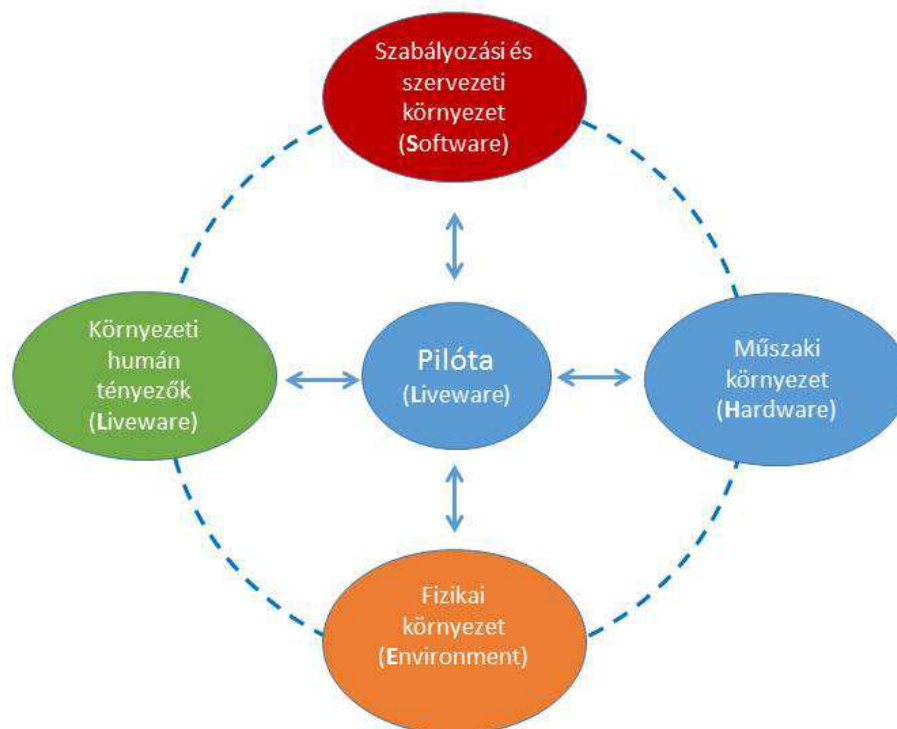
Az emberi tényezők elemzését a Vb a SHELL modell (11. ábra) alapján végezte, amelynek középpontjában a pilóta áll. A SHELL modell szerinti vizsgálat alapja az ember (pilóta) és környezetének komponensei közti kapcsolat. Mindez annak belátása, hogy a rendszerelemek összeállításának mértéke és az összekapcsolódás szintje nem csupán az elemek egymáshoz való viszonyát és együttműködését befolyásolja, hanem a rendszer egészének működési minőségét is meghatározza.

11. ábra az emberi tényezők vizsgálatához használt SHELL-modell
