## **ZÁRÓJELENTÉS**

**2018-0844-5**

**Váratlan vasúti esemény / Jelzőmeghaladás**

**Göd**

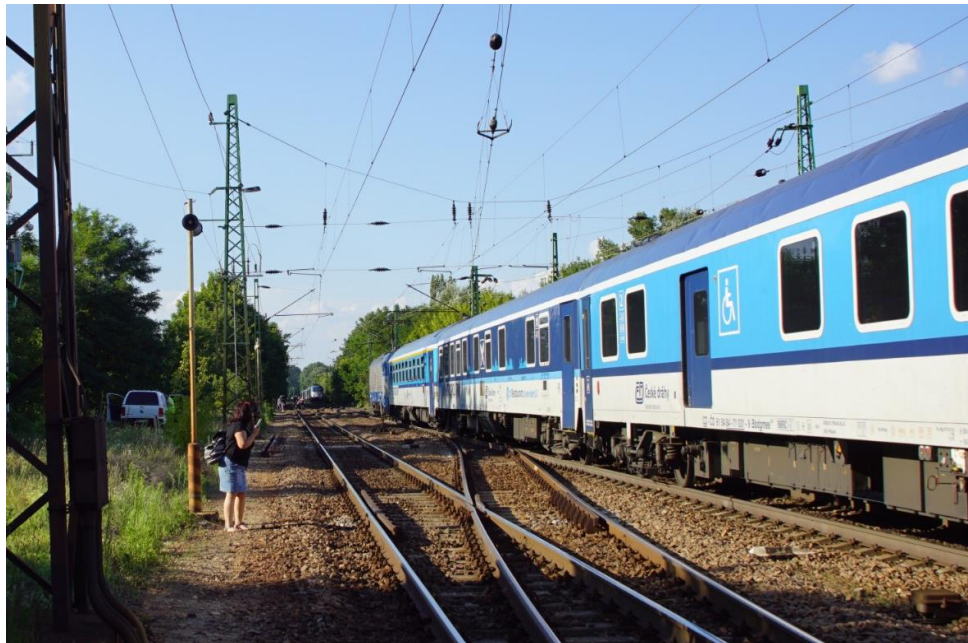
3. ábra: a két vonat helyzete az esemény bekövetkezése után

A Vb helyszínre érkezésekor (17 óra 30 perc) az eseményben érintett EC 272 sz. vonat a váltókörszetben, mozdonyával az 5. sz. váltón állt. A bejáratú jelzőnél állt az EC 277 sz. vonat. A vonatok nem mozdultak az esemény bekövetkezésétől és a biztosítóberendezésen sem végzett a forgalmi személyzet releváns kezelési műveletet.

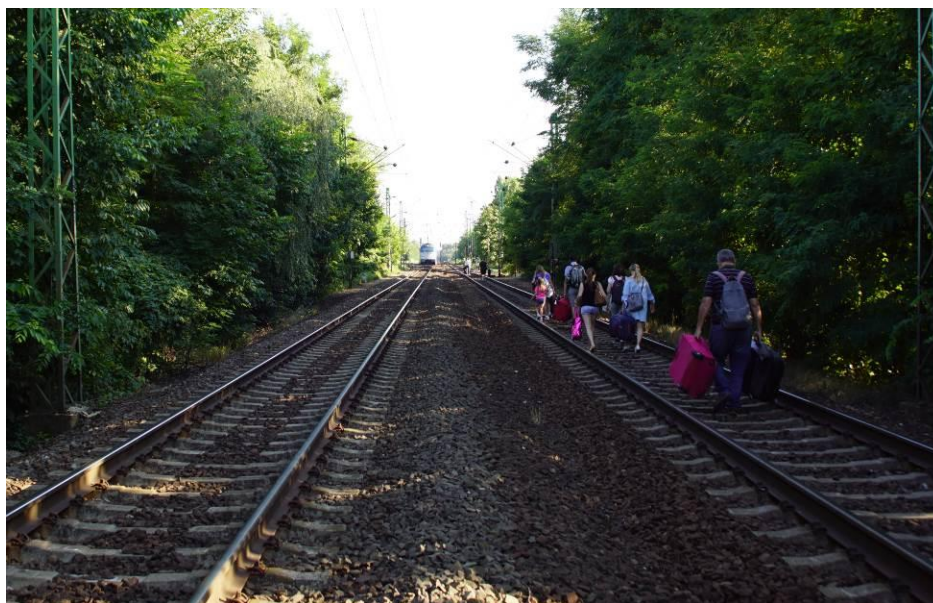
4. ábra: Utasok a vasúti pályán

Az EC 272 sz. vonaton az utasok rajta tartózkodtak, az EC 277 sz. vonatról az utasok saját döntésük alapján leszálltak és gyalogoltak az állomás épülete felé.

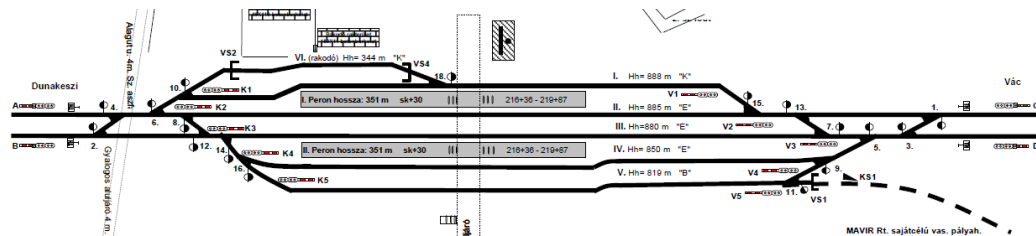
4. ábra: az állomás vágányhálózata

Az állomáson a vasúti pálya kiépítési sebessége 120 km/h. Göd állomáson a vágányhálózat öt vonatfogadó fővágányból és egy rakodó vágányból áll. Valamennyi fővágányon folyamatos jelfeladás üzemel.

Az állomáson két helyen lett az utasok le- és felszállása céljából két, egyenként 351 méter hosszúságú, aszfalt burkolatú peron kiépítve: az I. és II. sz. és a II. és III. sz. vágányok között.

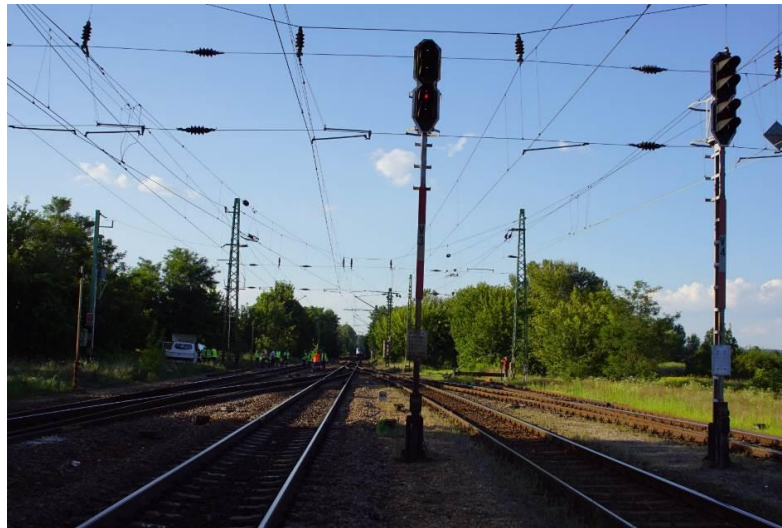
5. ábra: a vasúti pálya a baleset helyszínén

<b>Ágyazat:</b>	tiszta zúzottkő
<b>Aljak:</b>	betonalj
<b>Sínleerősítés:</b>	geo
<b>Sínek:</b>	54 kg/fm
<b>Illesztések:</b>	házagnélküli
<b>Megengedett sebesség:</b>	120 km/h

A vasúti pálya kialakítása, állapota az eseményre nem volt hatással.

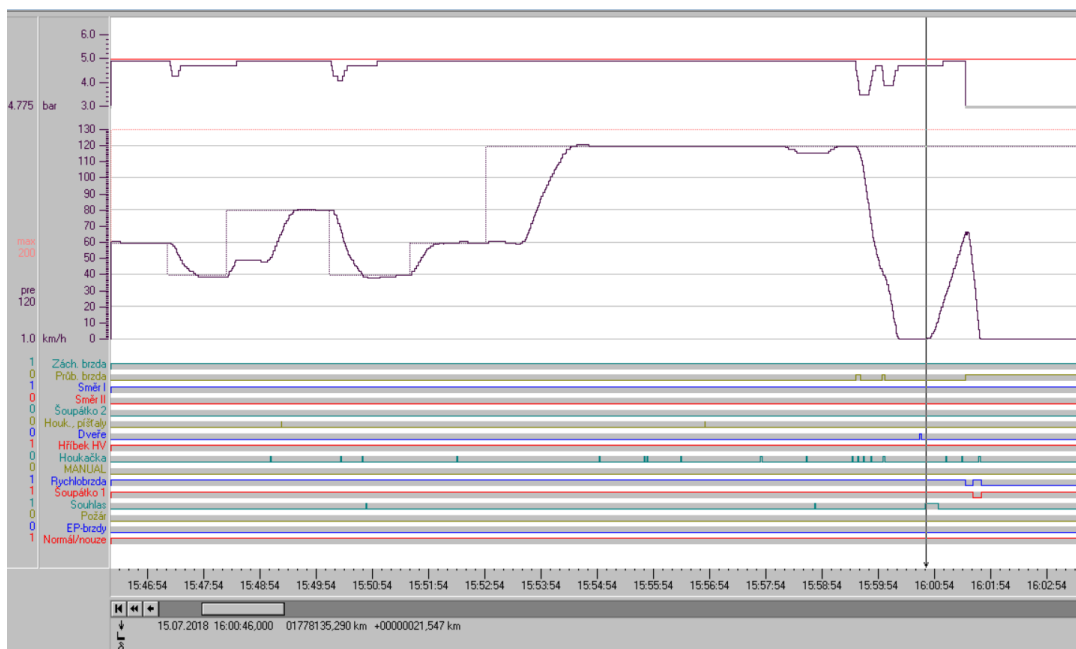
6. ábra: az EC 272 sz. vonat mozdonyának menetíró regisztrátuma

Az EC 272 sz. vonat indulását követően az elért legmagasabb sebesség 66 km/h volt. A 32 másodpercig tartó gyorsítás során a vonatbefolyásoló berendezés két alkalommal adott éberségi felhívást, ezeket a mozdonyvezető elkezelte. A vonatbefolyásoló rendszer a mozdonyvezetővel gyakorlatilag egyidőben kezdeményezte a vonat megállítását. Végül a kijáratit jelző után 95 méterrel állt meg.
