KÖZLEKEDÉSBIZTONSÁGI SZERVEZET

ZÁRÓJELENTÉS

2018-706-4

MD902 Explorer / DJI Phantom 4 Pro

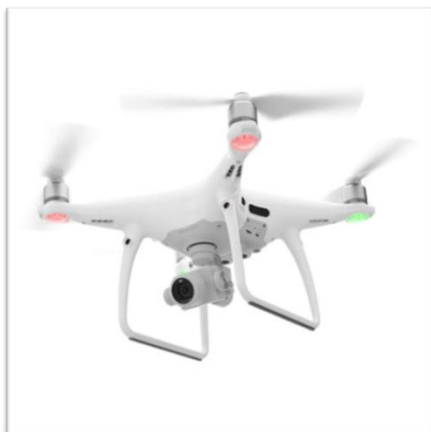
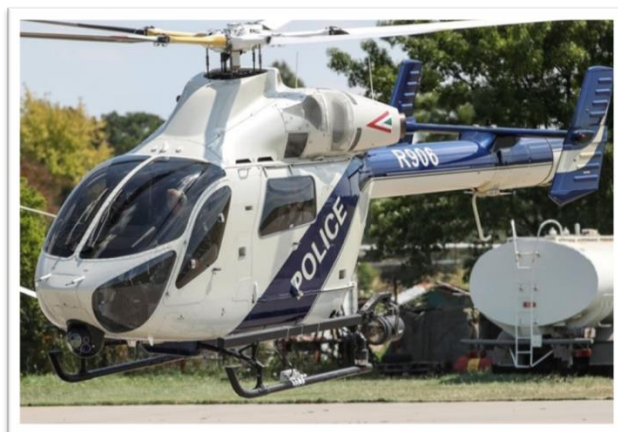
2. ábra: a DJI Phantom 4 drón és az R906 helikopter (forrás: www.indiamart.com, Készenléti Rendőrség)

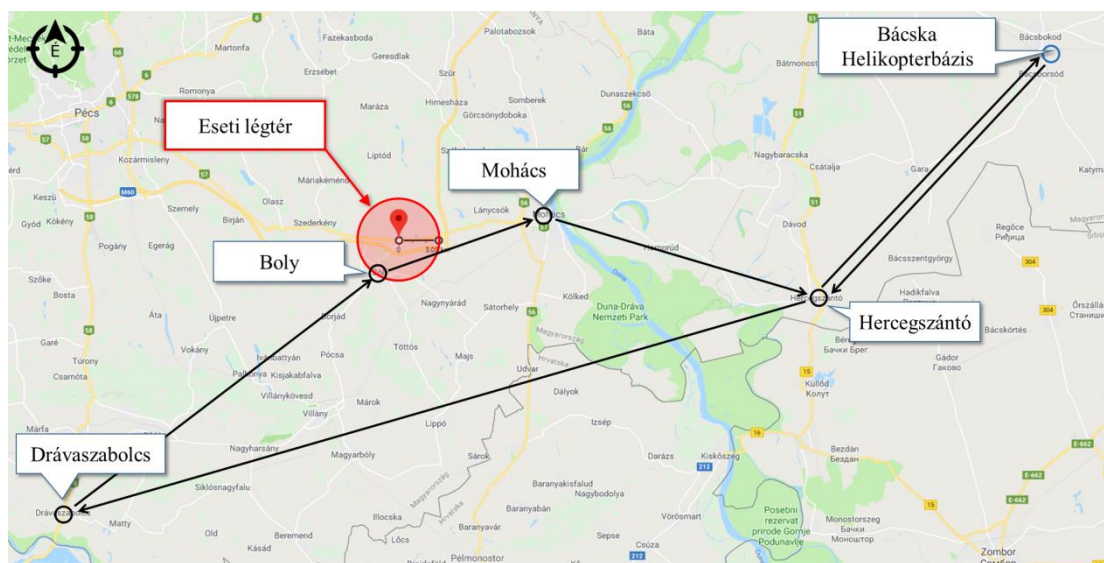
3. ábra: az R906 tervezett útvonala és a szajki eseti légtér

A szajki eseti légtér (3. ábra) igénylő személy, aki egyben a drón kezelője volt (a továbbiakban: drón pilóta), 2018. szeptember 19-én a reggeli órákban aktiválta, amelyben a nap során több alkalommal repültette drónját.

Az R906 hívójelű rendőrségi helikopter feladata az adott napon az országhatár déli szakaszának és az M60-as autópálya nyomvonalának ellenőrzése volt, amelyre a légijármű személyzete a Bácska Helikopterbázison (továbbiakban: helikopterbázis) a repülés napján készült fel. Az R906-os légijármű személyzete az illetékes légiforgalmi szolgálathoz repülési tervet nyújtott be, amely szerint Bácsbokod – Hercegszántó – Drávaszabolcs – Boly – Mohács – Hercegszántó – Bácsbokod útvonalon (3. ábra), 1000 láb magasságban terveztek repülni. A légijármű parancsnok pilótájának elmondása szerint a felkészüléshez beszerezték a szükséges légiforgalmi információkat, amelyek többek között tartalmazták a szajki eseti légtér működését is (1. számú melléklet).

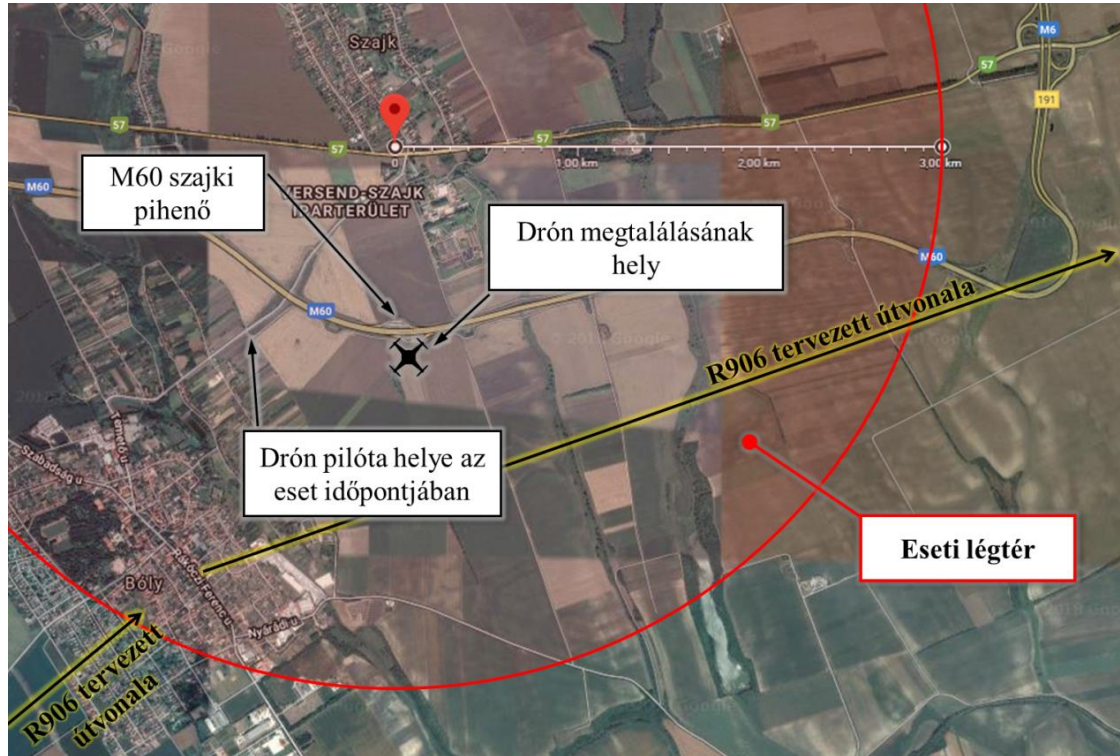
4. ábra: eseti légtér, az R906 tervezett útvonala drón és kezelőjének elhelyezkedése

A drón pilótájának elmondás szerint az $E45.977628^\circ$, $K018.524137^\circ$ koordinátájú földrajzi helyről kézi irányítással vezette drónját, amely akkor az M60-as autópálya szajki parkoló déli részénél repült (4. ábra). Ez idő alatt észlelte a D-DNY irányból – Boly felől közeledő – rendőrségi helikoptert. Elmondása szerint azonnal gyors süllyedésbe vitte drónját, azonban a gyors magasságvesztés ellenére sem tudta a rendőrségi helikopter forgószárny szelének hatósugarából drónját biztonságos pozícióba irányítani. A drón irányíthatatlanná vált és lezuhant.

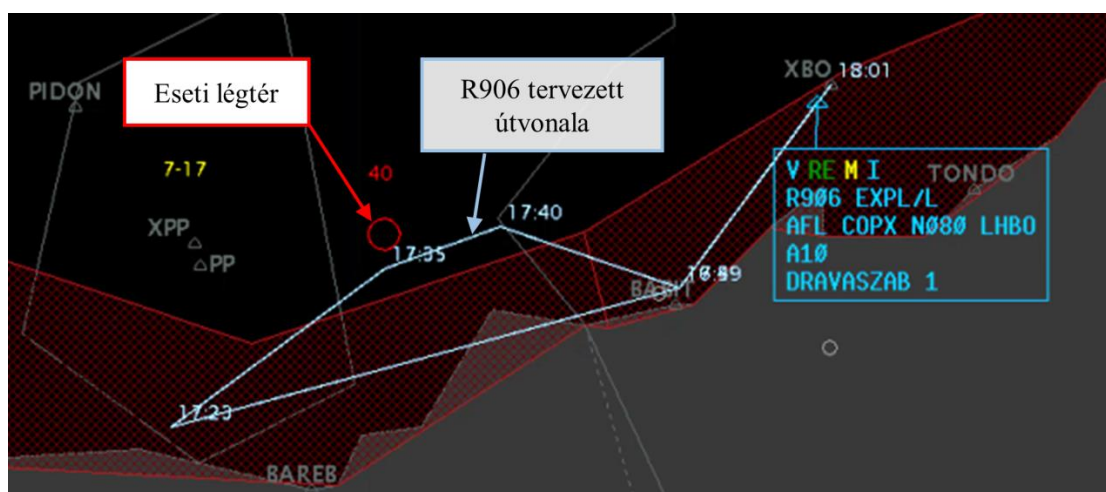
5. ábra: az illetékes légiforgalmi szolgálat radarképernyője az esemény idején

A rendszer sajátosságából adódik, hogy egyrészt a FIC szolgálatot ellátó munkatársainak (repüléstájékoztató és koordinátor) munkahelyein az eseti légtér megjelenítését külön-külön el kell végeznie, másrészt percekkel kell a rendszer grafikus módját/ablakát használni egy adott eseti légtér megjelenítése érdekében. Eközben az alap radarképernyő részben kitarakásra kerül és ezzel együtt a grafikus kiegészítő program használata blokkolja az egyéb funkciókat, így azon addig munkát sem tudnak végezni.

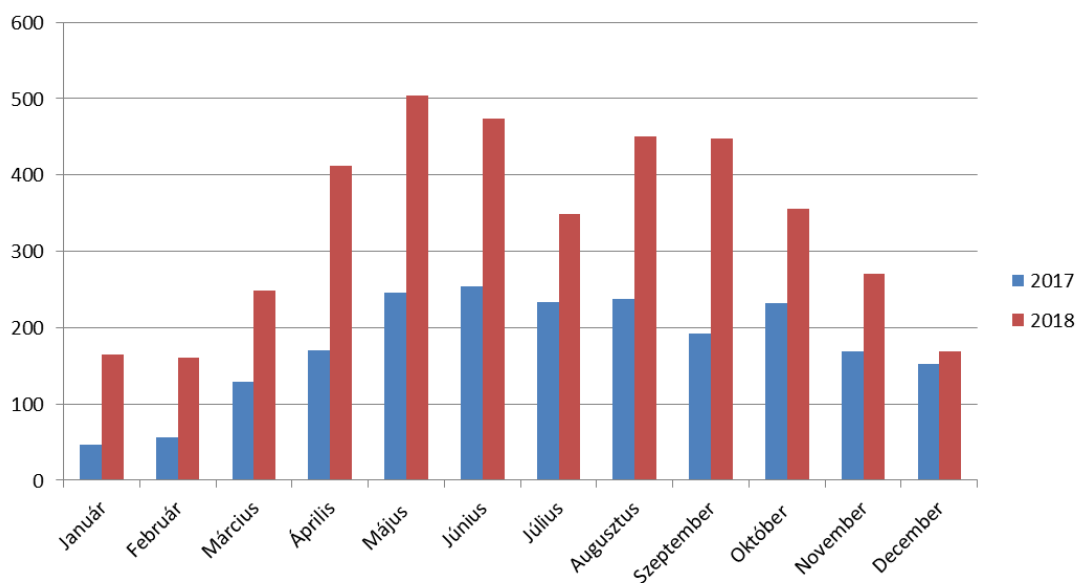
6. ábra: aktivált eseti légterek száma havi bontásban 2017-ben és 2018-ban (Forrás: HungaroControl Zrt.)

Az igényelt és aktivált eseti légterek száma évek óta növekvő tendenciát mutat (6. ábra). 2018-as adatok alapján, a látva repülési szabályok szerint üzemelő kisgépes társadalom által kedvelt hónapokban (áprilistól novemberig) ez a szám átlagosan meghaladja a napi 100-at. Gyakorlatban az eseti légterek méretei, alakjai és felső magasságai eltérést mutatnak, azok a mindenkori felhasználó igényeinek megfelelően alakulnak.

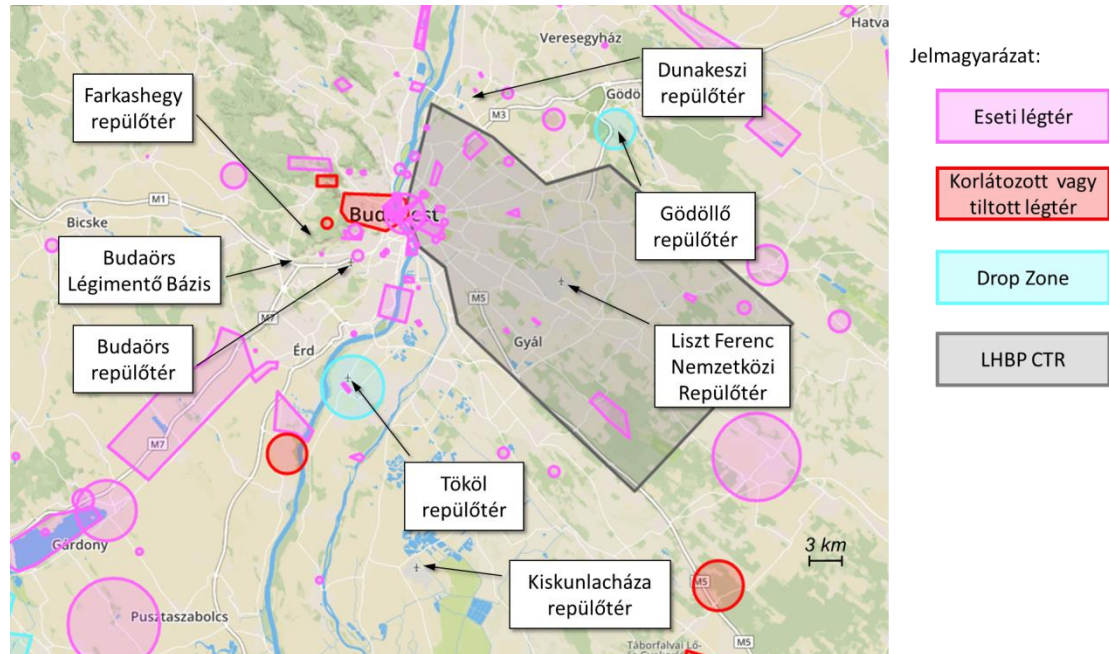
7. ábra: példa a Budapest környéki légterekre (2019.05.21.) (térkép forrása: legter.hu)

Példaként a 2019. május 21-i – az eseti légterek szempontjából átlagos mennyiségűnek számító – napot alapul véve látható (7. ábra), hogy a Budapest környéki repülőterekről felszálló és/vagy oda érkező légi járművek pilótáinak igen nagy kihívást jelenthet olyan útvonalat tervezni, amely nem érint egy eseti légteret sem, figyelembe véve a korlátozott, tiltott és egyéb légtereket (Drop Zone, TMA, LHBP CTR) is.

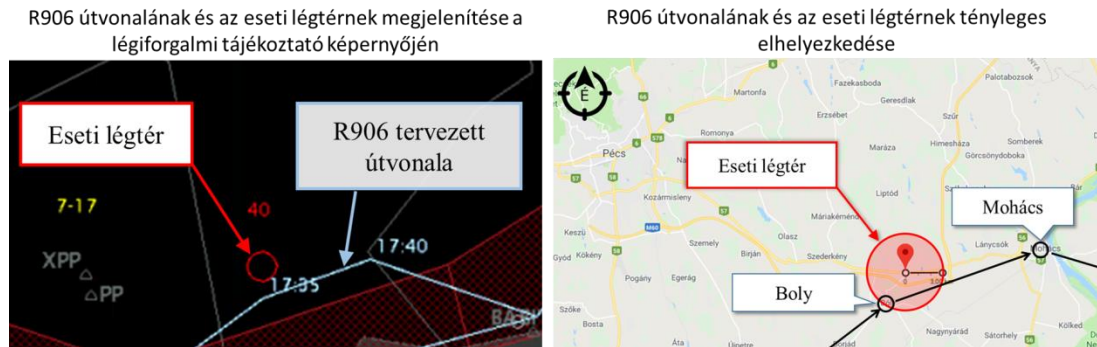
8. ábra: az R906 útvonalának és az eseti légtér megjelenítése a légiforgalmi tájékoztató radarképernyőjén és azok tényleges elhelyezkedése

Szakmai vizsgálat során a Vb bekerete a légiforgalmi szolgálat radarképernyőjének rögzített adatait. A felvételen látszik, hogy a légiforgalmi tájékoztató korábban – az 1.18.1 fejezetben leírt módszerrel – már az R906 repülése előtt felrajzolta az eseményben érintett eseti légteret, majd repülési tervének beérkezését követően abból megjelenítette az R906 útvonalát (8. ábra).

Az R906 útvonala és az eseti légtér valóságos és a MATIAS-ban megjelenített eltéréseinek okát a Vb a légiforgalmi szolgálatnál alkalmazott – 1.18.1 fejezetben ismertetett – eljárásban azonosította. Azzal, hogy az eljárás során a fok-perc-másodperc formátumban beérkezett koordináták másodperc értékeit kitörlik a légiforgalmi szolgáltató súlyos eltéréseket (1.18.6 fejezet) hoz létre a rendszerben. A korábbi fejezetben lévő 7. ábra jól mutatja, hogy egy több eseti légtérrel körbezárt területen, az 1.18.6 fejezetben ismertetett kicsit több mint 2 km-es eltéréssel milyen mennyiségű konfliktus generálódhat. A Vb álláspontja alapján a légiforgalmi szolgáltatónál alkalmazott eseti légtér megjelenítési módszerrel nem biztosított a megfelelő légiforgalmi tájékoztatás lehetősége.

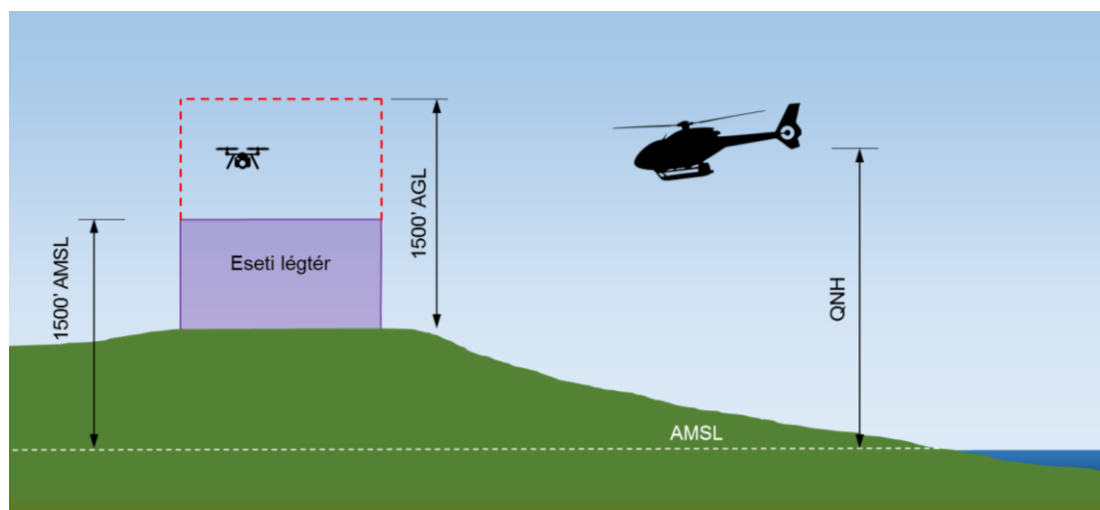
9. ábra: repülési magasságok

Az eseti légtér kijelöléséről szóló határozatban a légtér felső határát „1500’ AMSL” jelöléssel adta meg az engedélyező hatóság (1.18.2 fejezet). Figyelembe véve azt, hogy a drón pilótáknak semmilyen képzés nincs előírva, felvetődik a kérdés, hogy egy repülésben egyébként nem jártas drón kezelője tisztában van-e azzal, hogy mit jelent a drón kezelőfelületén kijelzett (1.18.7 fejezet), az eseti légtér kijelölő határozatban megjelenő AMSL magasság, valamint a légiforgalomban használt QNH jelölés közötti különbség (9. ábra).
