ZÁRÓJELENTÉS

2019-0003-5

Vasúti baleset / Ütközés tárggyal

Sárvár (III. vágány)

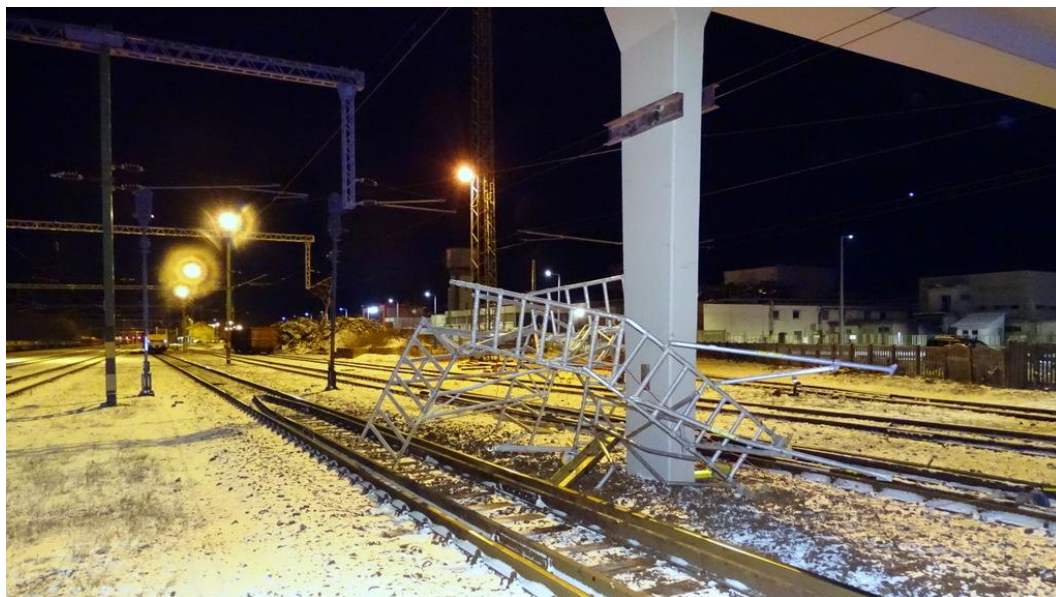
3. ábra: a ledöntött állvány (távolban a mozdonyvonat a megállási helyén)

Az ütközés helye – a Vb műholdképi mérése alapján – az E16,92384 N47,25787 pontban volt. A mozdonyvonat által ledöntött állványt a 3. ábra mutatja.

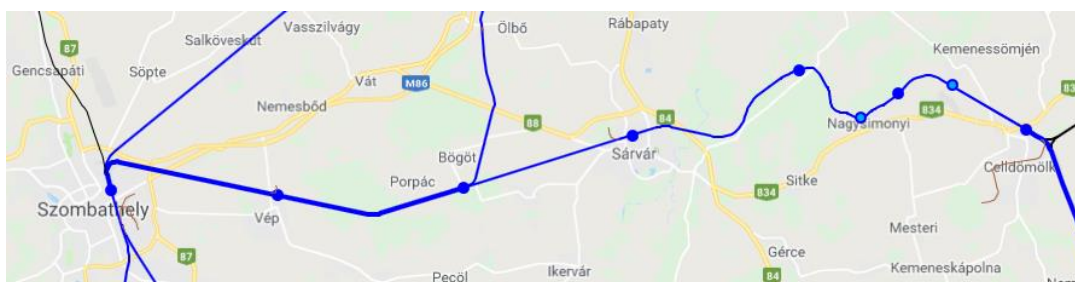
4. ábra: az eseményben érintett állomások elhelyezkedése

Sárvár állomás a 20. sz. fővonal középállomása. A Bakonyt hosszában átszelő Székesfehérvár–Szombathely vasútvonal egyvágányos, 25 kV 50 Hz rendszerrel villamosított fővonal.

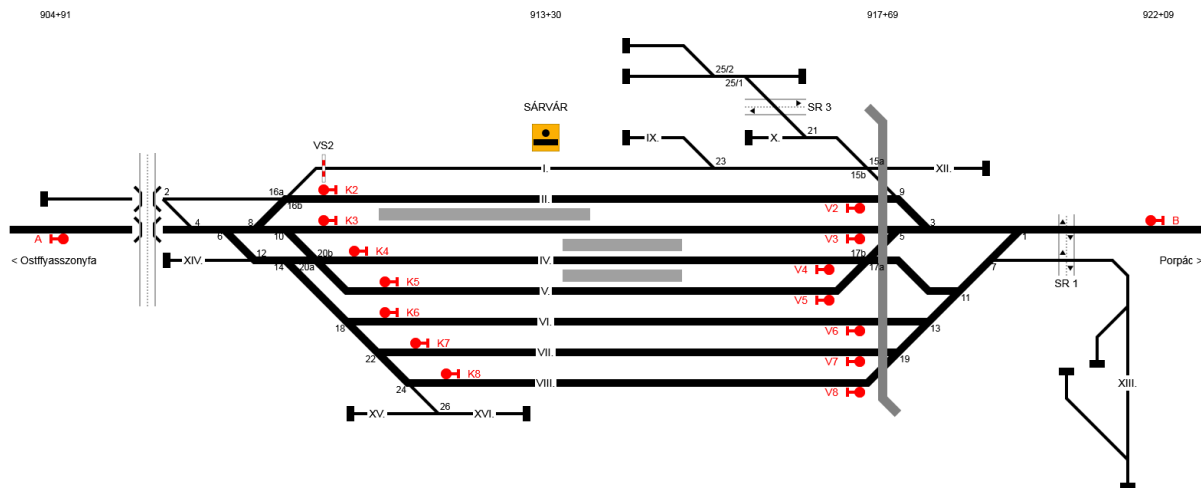
5. ábra: az állomás vágányhálózata

Sárvár állomás 7 vonatfogadó, és több mellékvágánnyal rendelkezik. Átmenő fővágánya a III. vágány. A munkaterületet jelentő gyalogos felüljáró az állomás végponti váltóközete felett vezet át.

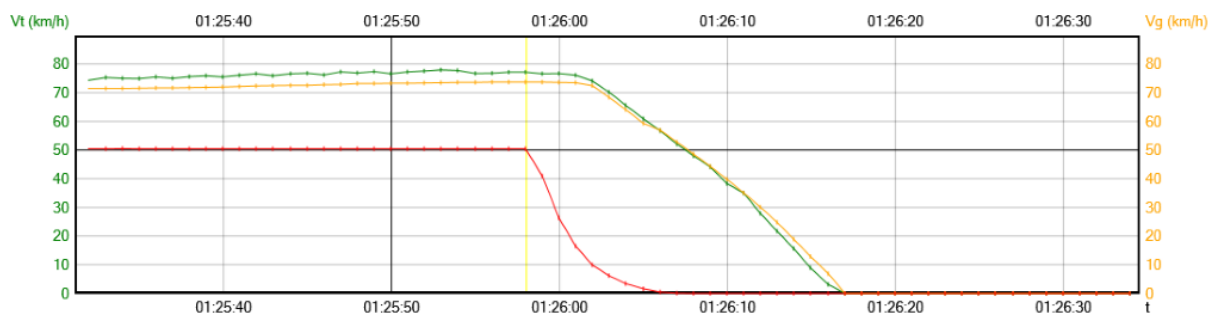
6. ábra: a mozdony MFB adatai (Teloc és GPS sebesség, valamint fővezeték-nyomás)

A mozdonyon működő MFB adatait a 6. ábra mutatja be. Az MFB GPS antennája a mozdony B végén, a tetőn van felszerelve.

- 1:25:58-kor $V_t=77,2$ km/h, $V_g=73,7$ km/h, $p=5,04$ bar (a nyomás eddig állandó), pozíció: E16,92245 N47,25456
- 1:25:59-kor $V_t=76,6$ km/h, $V_g=73,7$ km/h, $p=4,1$ bar (intenzív nyomásesés kezdődik)
- 1:26:17-kor $V_t=V_g=0$, $p=0$ (megállt), pozíció: E16,52578 N47,25829
