ZÁRÓJELENTÉS

2019-0235-5

**Váratlan vasúti esemény
Jelzőmeghaladás**

**Miskolc-Repülőtér
2019. március 1.**

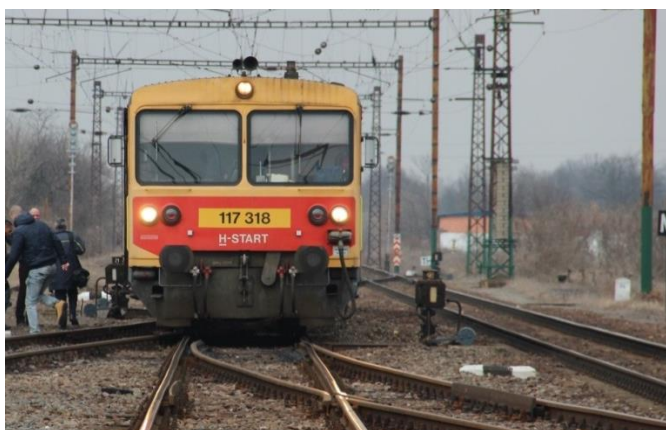
3. ábra: a 35425 sz. vonat megállási helye (forrás: TVB)

A Vb helyszínre érkezésekor az eseményben érintett két személyszállító vonat még az állomáson tartózkodott. A 35425 sz. vonat az eseményt követő megállási helyén, az 5416 sz. vonat szerelvénye a kijárat jelző előtt állt, ahova a Vb engedélyével az utasok leszállítása érdekében előrehúzott.

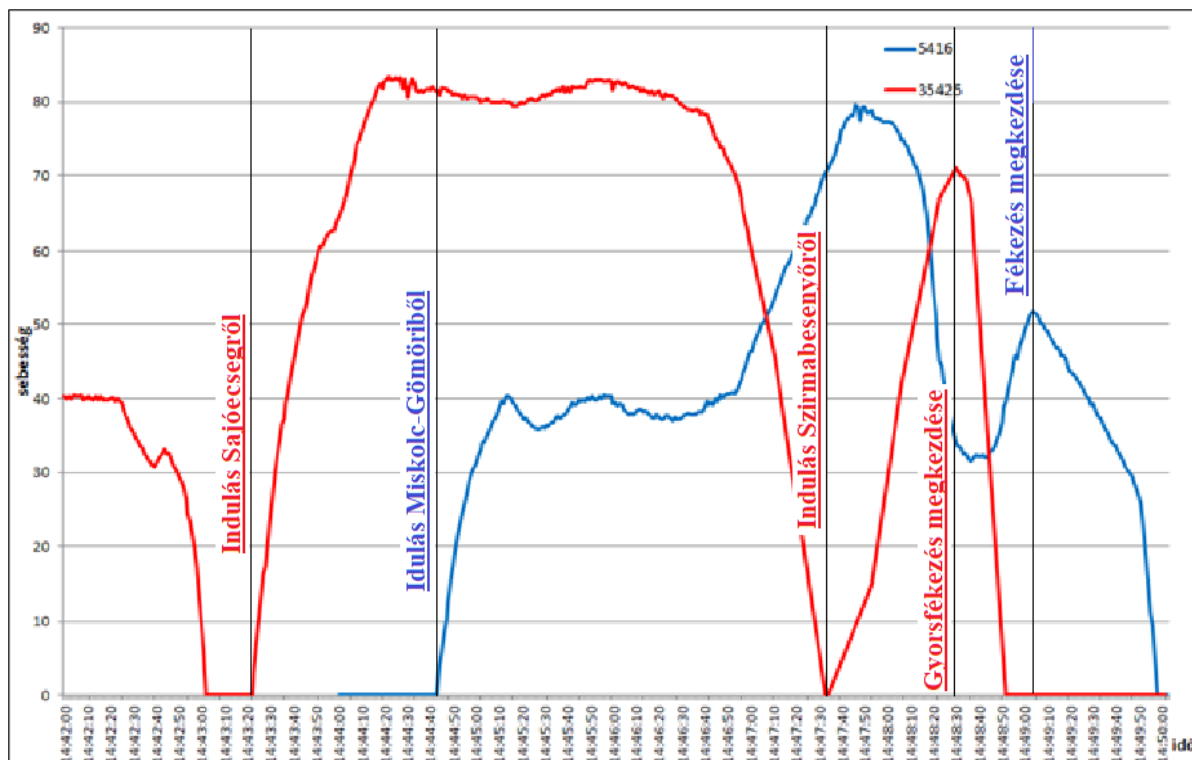
6. ábra: a vonatok haladása az MFB adatai alapján

Mindkét vontatójárművön MEMOTEL típusú adatrögzítő volt. A menetíró szalagok kivételére a helyszíni szemle folyamán került sor.

Mindkét vontatójármű fel volt szerelve továbbá MFB-vel, amelyek adatait a Vb felhasználta a vizsgálat során.

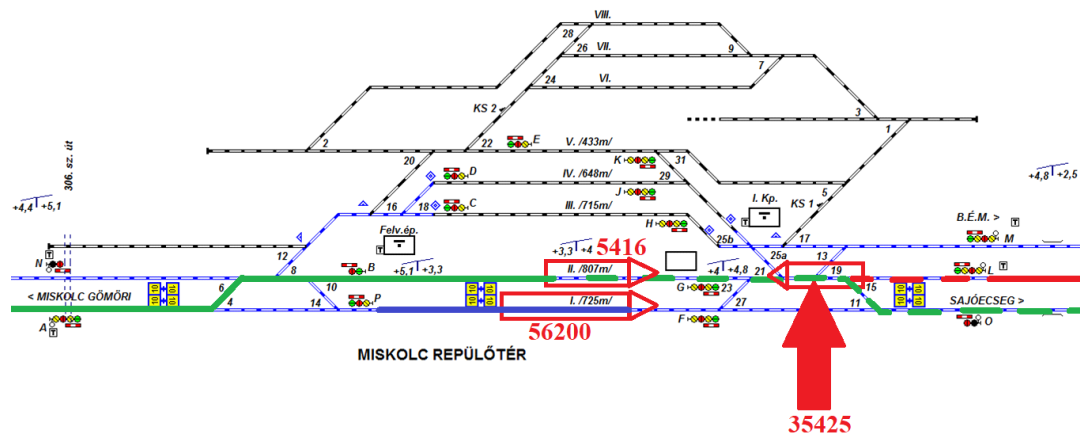
8. ábra: a forgalmi helyzet

14 óra 39 perckor Miskolc-Repülőtér I. vágányán megállt a Miskolc Gömöri felől érkező 56200 sz. vonat. 14 óra 45 perckor adott engedély alapján az állomás felé közeledett az 5416 sz. vonat Miskolc Gömöri felől, illetve adott engedély alapján szintén az állomás felé közeledett a 35425 sz. vonat Sajóecseg állomás felől. A tervezett vonatmozgás az volt, hogy a 35425 sz. vonat érkezéséig az 5416 sz. vonat áthalad a II. vágányon, majd az 5416 sz. vonat kihaladása után a 35425 sz. vonat áthalad a II. vágányon, végül az 5416 sz. vonat visszajelentése után indul az I. vágányról az 56200 sz. vonat Sajóecseg állomásra.
