ZÁRÓJELENTÉS

2019-0560-5

Váratlan vasúti esemény / Jelzőmeghaladás

Rákosliget

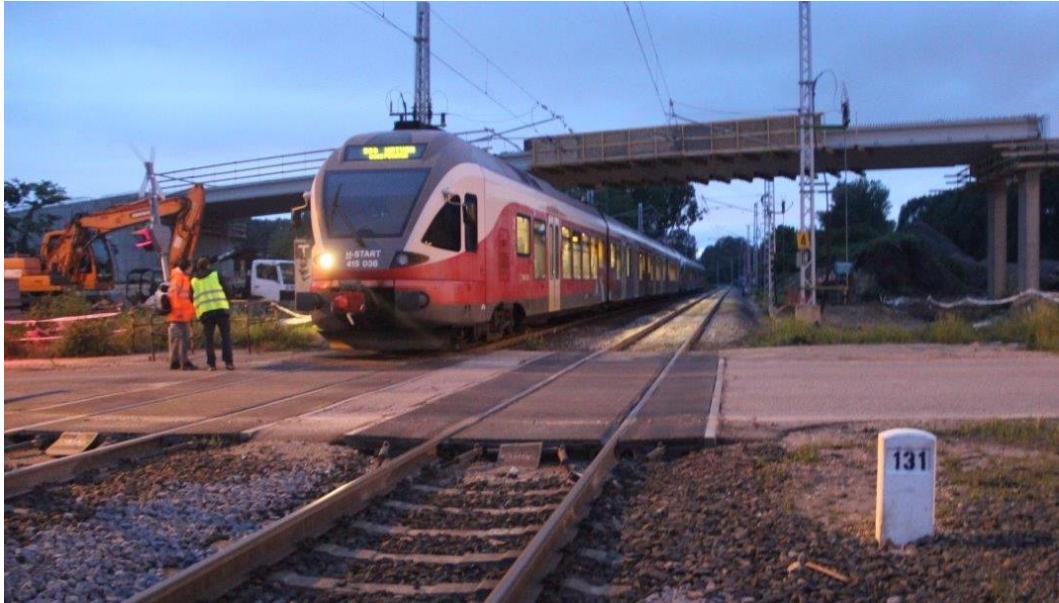
3. ábra: a vonat megállásának helye (fotó: MÁV Zrt.)

A KBSZ az eseményt követően nem tartott azonnali helyszíni szemlét. A vasúti társaság vizsgálóitól kapott képek alapján a vonat eleje az SR2 fény- és félsorompóval biztosított útátjárón állt meg, a bejárati jelző után 114 méterrel (3. ábra).

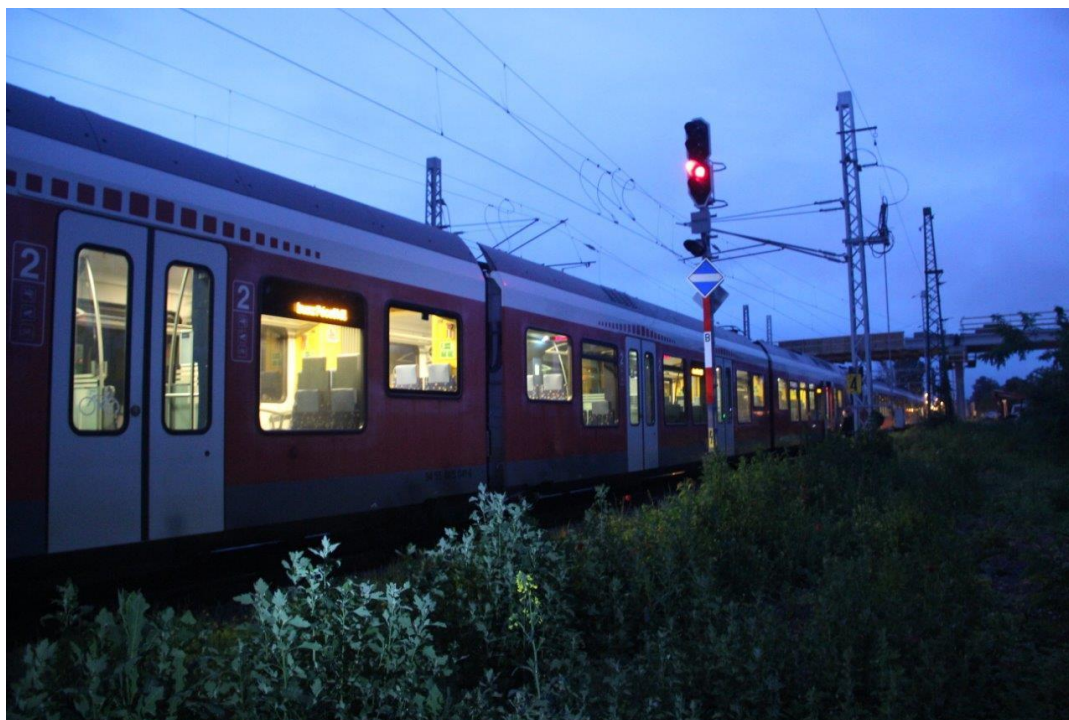
5. ábra: az eseményben érintett főjelző (fotó: MÁV Zrt.)

A „B” jelű főjelzőtől a villamosmozdonyok csak leeresztett áramszedővel haladhattak tovább, az utána következő közúti felüljáró építése miatt (5. ábra).

Rákosliget „B” jelű bejárati jelzőjét követően a felsővezeték 62 m hosszban felüljáró építése miatt kiszigetelt, feszültségmentes volt. Ezzel összefüggésben a „B” jelű jelző árboára volt elhelyezve az „Áramszedőt le!” jelző (5. ábra).

A „B” jelű bejárati jelző a Vb mérése alapján 230 m távolságból látható folyamatosan, előtte már az ívben lévő pálya felsővezeték-oszlopai takarják. Ismétlőjelző nincs a főjelző előtt.
