ZÁRÓJELENTÉS

2019-0765-5

**Váratlan vasúti esemény
Jelzőmeghaladás**

**Esztergom-Kertváros
2019. július 13.**

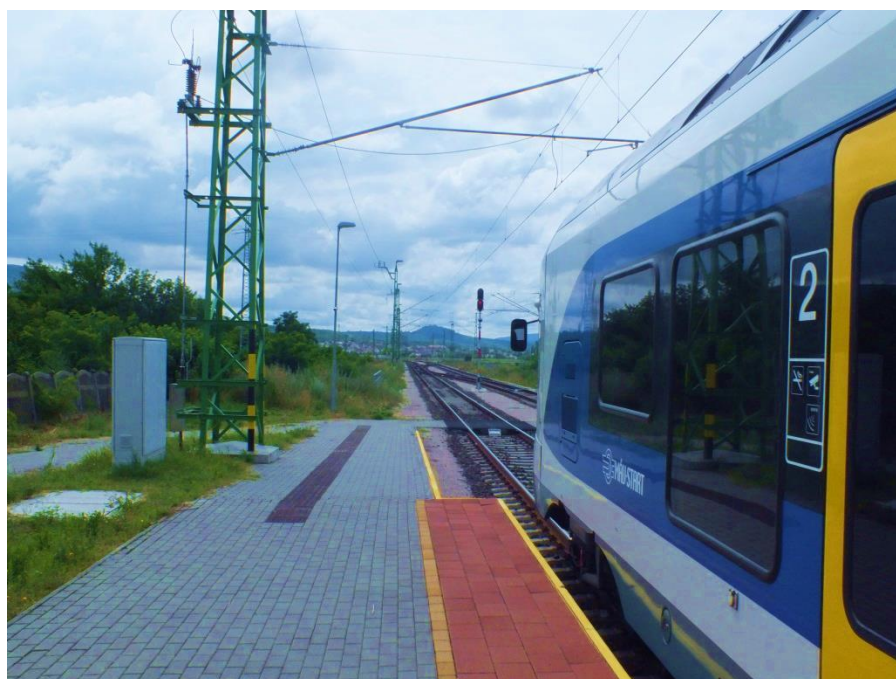
A Vb helyszínre érkezésekor az eseményben érintett vonat Esztergom-Kertváros állomás I. sz. vágányán állt. A szerelvényen utasok nem voltak, őket egy másik szerelvény már elszállította.

3. ábra: az esemény helyszíne és az érintett vonat

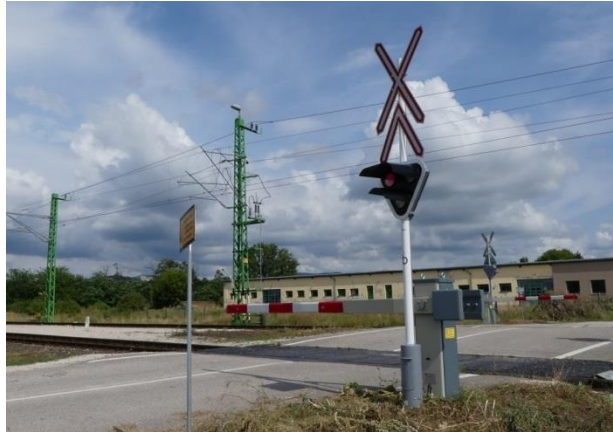
Esztergom-Kertváros kezdőpont felőli végén helyezkedik el az SR2 jelű útátjáró, amely fény- és félsorompóval van biztosítva. A sorompó berendezés függésben van a főjelzőkkel: a főjelzőkön csak akkor jelenik meg továbbhaladást engedélyező jelzés, ha a sorompó le van zárva. A sorompó berendezés azonban nem záródik le, ha vágányút beállítás nélkül vonat vagy egyéb vasúti jármű közeledik felé.

7. ábra: az SR2 jelű fény- és felsorompó

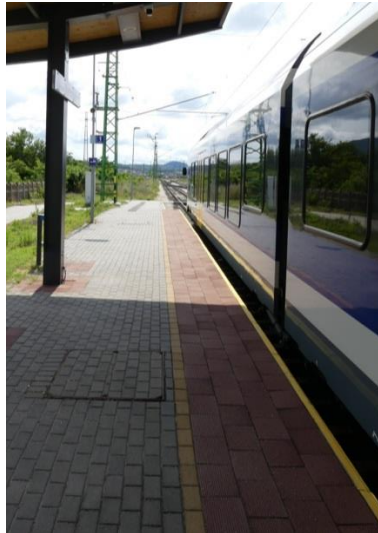
A mozdonyvezető első döntése a Megállj!-állású jelző melletti elindulás volt. A vezető jegyvizsgáló felhatalmazta, bár a vonat mellől nem látszik a jelző. Ez abból adódik, hogy a két döntésre kötelezett abban bízta, hogy a másik ellátja majd a feladatot.

9. ábra: a kijárat jelző a szerelvény takarásában a vezető jegyvizsgáló tartózkodási helyéről nézve
