## **ZÁRÓJELENTÉS**

**2019-0871-5**

**Váratlan vasúti esemény**

**Hort-Csány**

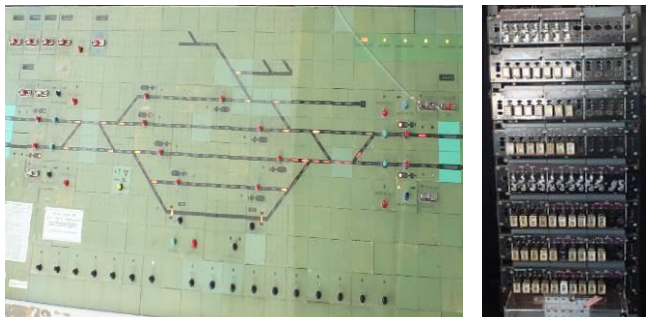
3. ábra: az állomás biztosító berendezésének a forgalmi irodába tartozó részei (kezelőpult és biztosíték szekrény)

A (3. ábra) az állomás biztosító berendezésének a forgalmi irodába tartozó részeit (kezelőpult és biztosíték szekrény) ábrázolja. A fényképeken jól látható, hogy a sem a véletlen benyomás ellen használatos kupakok nem lettek használva a törlés nyomógombnál és a „V3” menetbeállítási és jelzőgombnál illetve a vágányúthoz tartozó váltók állítóbiztosítékai sem lettek eltávolítva.

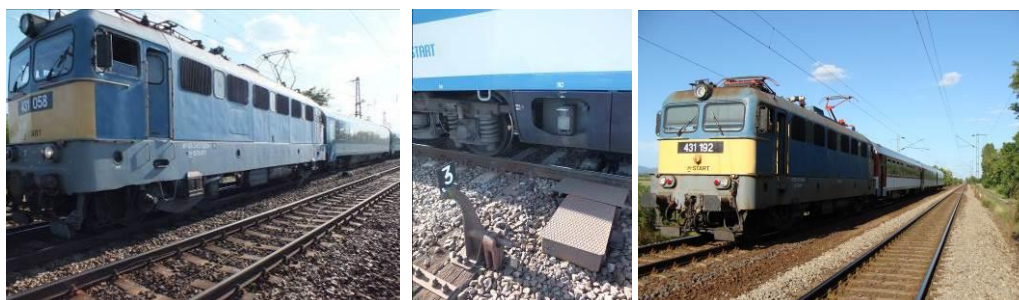
4. ábra: az 566 sz. vonat a 3. sz. váltó és a 3 sz. váltóhoz tartozó biztonsági határjelző mellett, illetve az 505 sz. vonat a 782 sz. szelvénykö mellett

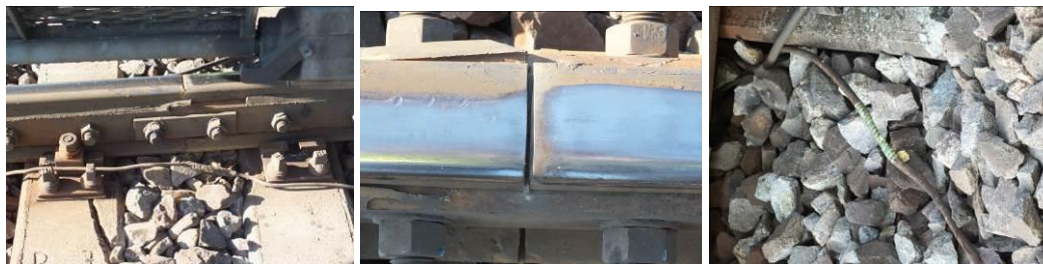
5. ábra: A szigetelt vezetékek és a szigetelt szakaszok közötti szigetelés állapota a 7. sz. váltónál

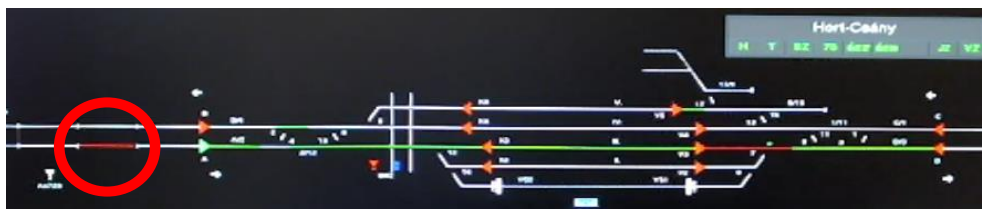
14:25:20 az 566 sz. vonat Hatvan jobbon belépett a T2-be;

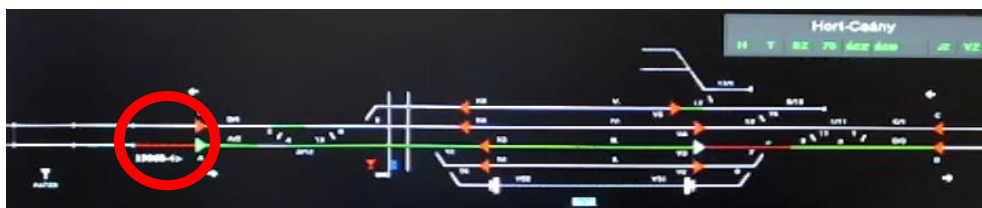
14:26:14 az 566 Hatvan jobbon belépett a T1-be;

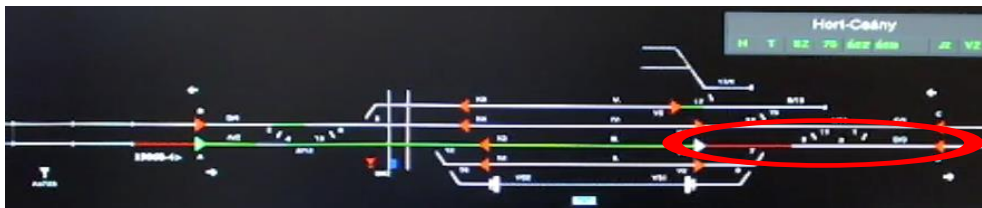
14:26:20 a III. sz. jobb átmenő fővágányról Vámosgyörk jobbra vezető vágányút elsődleges lezárása megszűnt. A vágányút elsődleges lezárását a „Törlés” nyomógomb és a „V3” jelű Menet beállítási és jelzőgomb együttes lenyomásával tudta megszüntetni a forgalmi szolgálattevő. A V3 jelzőre korábban kivezérelt Hívójelzés továbbra is kivezérelve maradt, tehát annak gombjai továbbra is benyomott állapotban kellett legyenek rögzítve (a törlés kezelés alatt is folyamatosan);

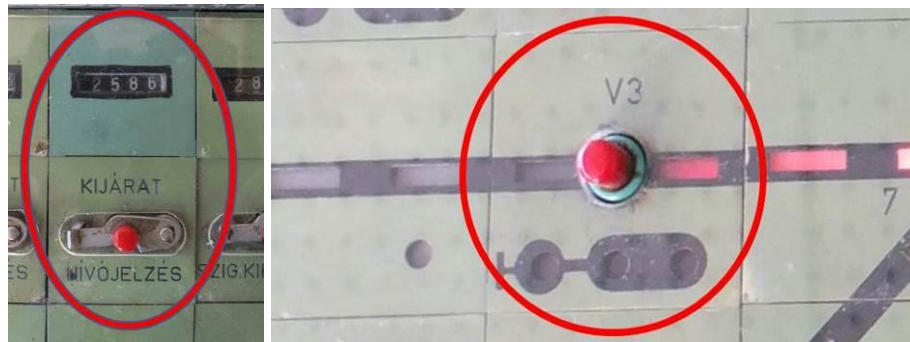
**10. ábra: a "Hívójelzés kivezérélséhez használandó nyomógombok**

Amikor a vonat a T2-be lépett (2.1.1) a forgalmi szolgálattevő a „Kijáratí hívójelzés” nyomógomb és a „V3” menetbeállítási és jelzőgomb együttes lenyomásával (10. ábra) a „V3” kijáratí jelzőre kivezélte a Hívójelzést. Ezt csak az előbbi pontban említett két módon tehette, azonban a mozdonyvezető is megerősítette azt, hogy a forgalmi szolgálattevő kijött a forgalmi irodából, hiszen vonatindító jelzőeszközzel is fel kellett hatalmaznia a mozdonyvezetőt az áthaladásra, és más a biztosítóberendezés kezelésére jogosult személy nem tartózkodott az állomáson, így a gombok szükségszerűen ki voltak támasztva.

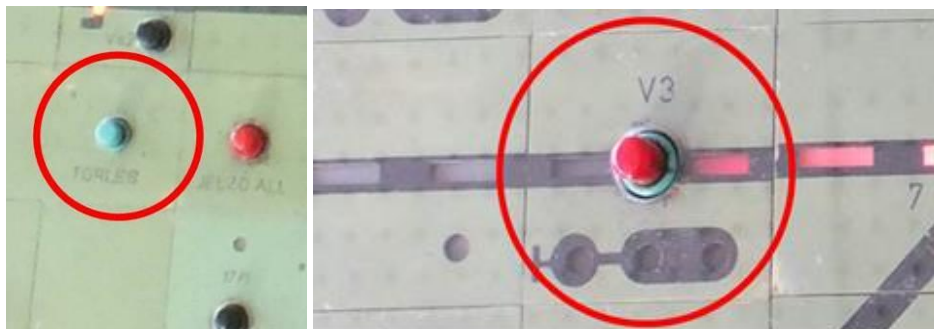
**12. ábra: a vágányút elsődleges lezárásának eltörléséhez szükséges nyomógombok**

ezzel egy időben megszűnt a kijáratú vágányút elsődleges lezárása. Ez a művelet csak a „Törlés” és az érintett menetbeállítási és jelzőgomb együttes lenyomott állapotában valósul meg (12. ábra, 1.10.3).
