## **ZÁRÓJELENTÉS**

**2019-1264-5**

**Váratlan vasúti esemény / Jelzőmeghaladás**

**Angyalföld**

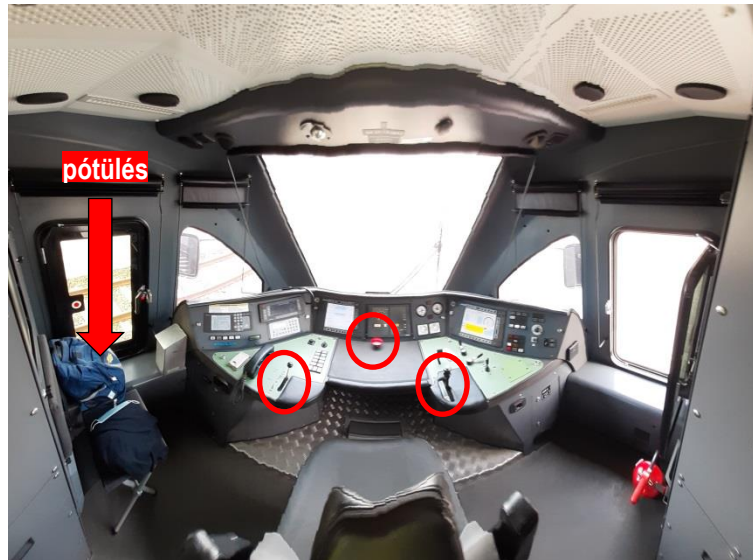
A jármű vezetőállásának kialakítása olyan, hogy a kezelőszervek és kijelző elemek a közepén elhelyezett vezetőüléssel kényelmesen elérhetők, kezelhetők és megfigyelhetők. A vezetőállás bal oldalán egy lehajtható pótülés található.

Egy FLIRT típusú motorvonat vezetőfülkéjének panorámaképe a vezetőüléssel és a lehajtható pótüléssel, valamint a veszélyhelyzetben a személyzet által veszélyelhárításra (gyorsfékezésre) használható kezelőszervek elhelyezkedésével az 5. ábrán látható.

5. ábra: FLIRT motorvonat vezetőfülkéje, bekarikázva a mozdonyvezetői fékezőszelep (balra), a vészütőgomb (középen) és a menet-/fékkar (jobbra)

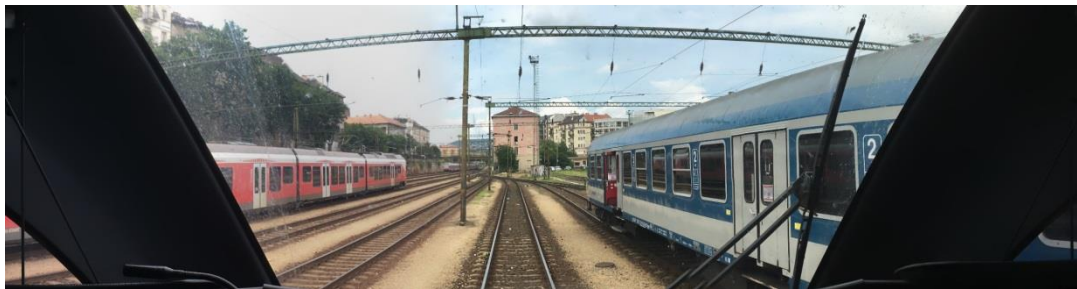
A FLIRT motorvonatok tervezésénél a járművezető kényelme elsődleges szempont volt: a szabványos ülő testhelyzetet felvéve a látótér, a fej-nyak helyzete, az ülés maga és a helyszükséglet kielégítése, a kezelőszervek elérési tartománya a vezetőülésben elhelyezkedőnek optimális, azonban a menetirány szerint baloldalon található lehajtható pótülésnél ezek a szempontok oktatási tevékenység során való használatkor már nem érvényesülnek.

**8. ábra: a vezetői ülésben helyet foglaló személy látótere FLIRT motorvonaton**

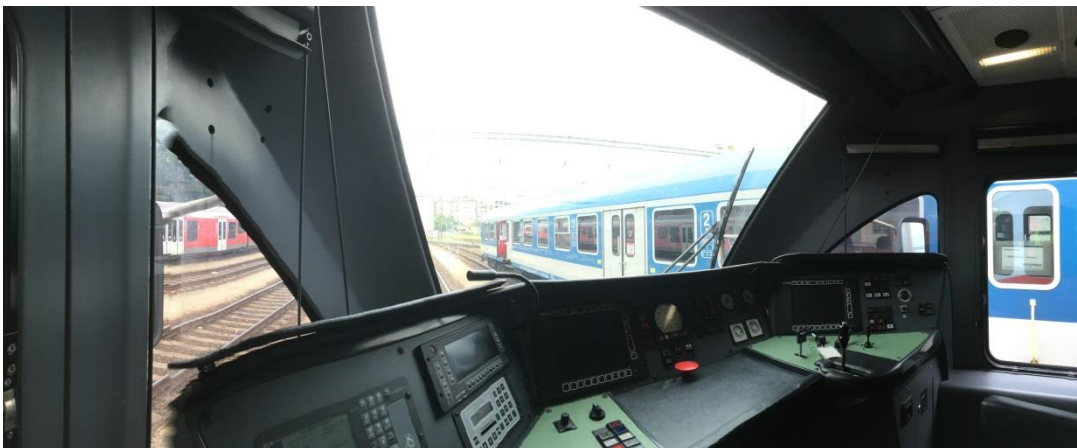
Az oktatók a hosszú, akár tizenkét órás szolgálatuk során, ha folyamatosan szemmel szeretnék tartani a vasúti pályát és jelzéseket, a szélvédő méretkorlátait figyelembe véve berogyasztott lábbal kénytelenek állni a gyakornok mellett vagy mögött. A másik lehetőségük, hogy a pótülést lehajtva, azon helyet foglalva, a fej és a törzs oldalra való dőlésével a mozgástartomány szélső helyzeteit tartósan igénylő testhelyzetet kénytelenek felvenni annak érdekében, hogy a kocsiszekrény elülső elemének takarásából kikerüljenek (9. ábra), ami fiziológiailag erősen megterhelő. A FLIRT motorvonatok vezetőállása tehát ergonómiai szempontokból alkalmatlan a hosszú időtartamú (az oktató számára akár egész napos) gyakorlati oktatásra.

**9. ábra: a pótülésen helyet foglaló személy látótere FLIRT motorvonaton**

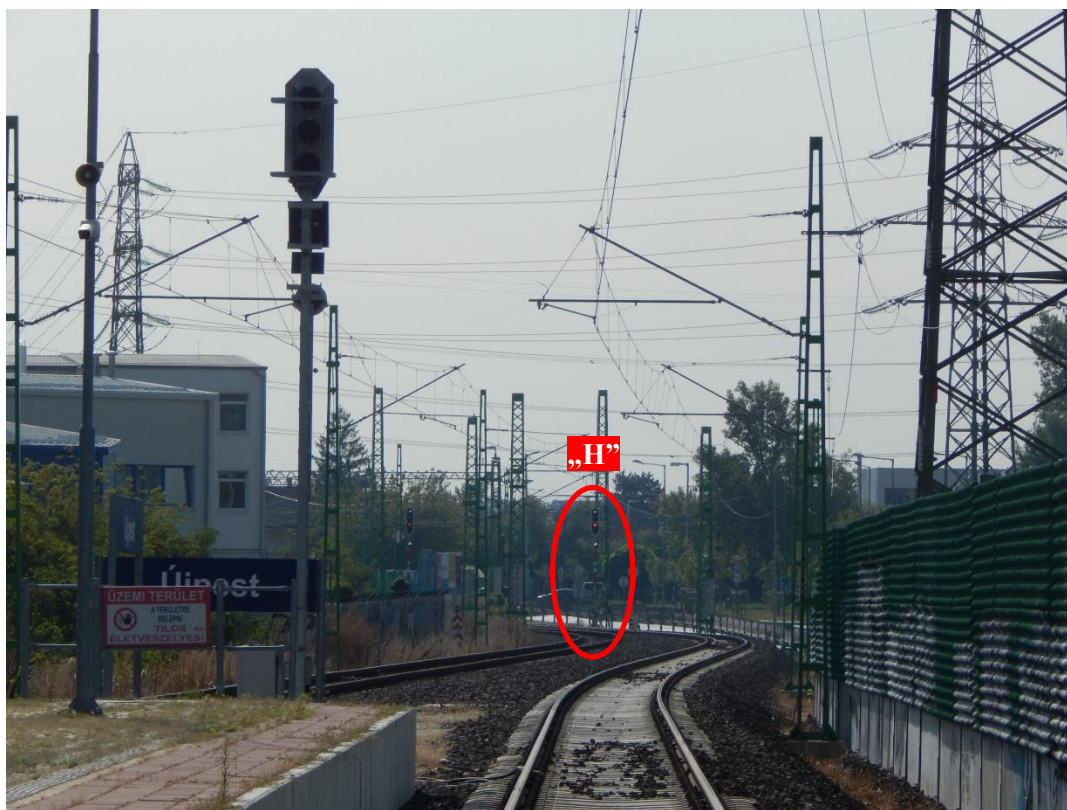
Angyalföld állomás eseményben érintett „H”-jelű második bejárati jelzőjének jelzési képe, amennyiben a távolbalátás nem korlátozott, Újpest megállóhely végponti végéből, kb. a 13+00 sz. szelvényből a jelző eléréséig folyamatosan látható. A jelző biztonságos megfigyeléséhez és a jelzési kép kiértékeléséhez szükséges, a hagyományos vasúti rendszerek kölcsönös átjárhatóságáról szóló 103/2003 (XII. 27.) GKM rendelet 4. sz. mellékletének (Országos Vasúti Szabályzat I. kötete) 3.1.1.2. sz. pontja és az F.1. sz. Jelzési Utasítás 1.2.39 pontja által előírt rálátás tehát a jelzőnél biztosított, mert a jelző az előírt 333 méter helyett kb. 550 méterről folyamatosan látható.

10. ábra: Angyalföld állomás második bejárati jelzőinek láthatósága Újpest megállóhelyről
