ZÁRÓJELENTÉS

2020-0191-5

Vasúti baleset / Baleset vasúti átjáróban

Katonatelepi (SR1)

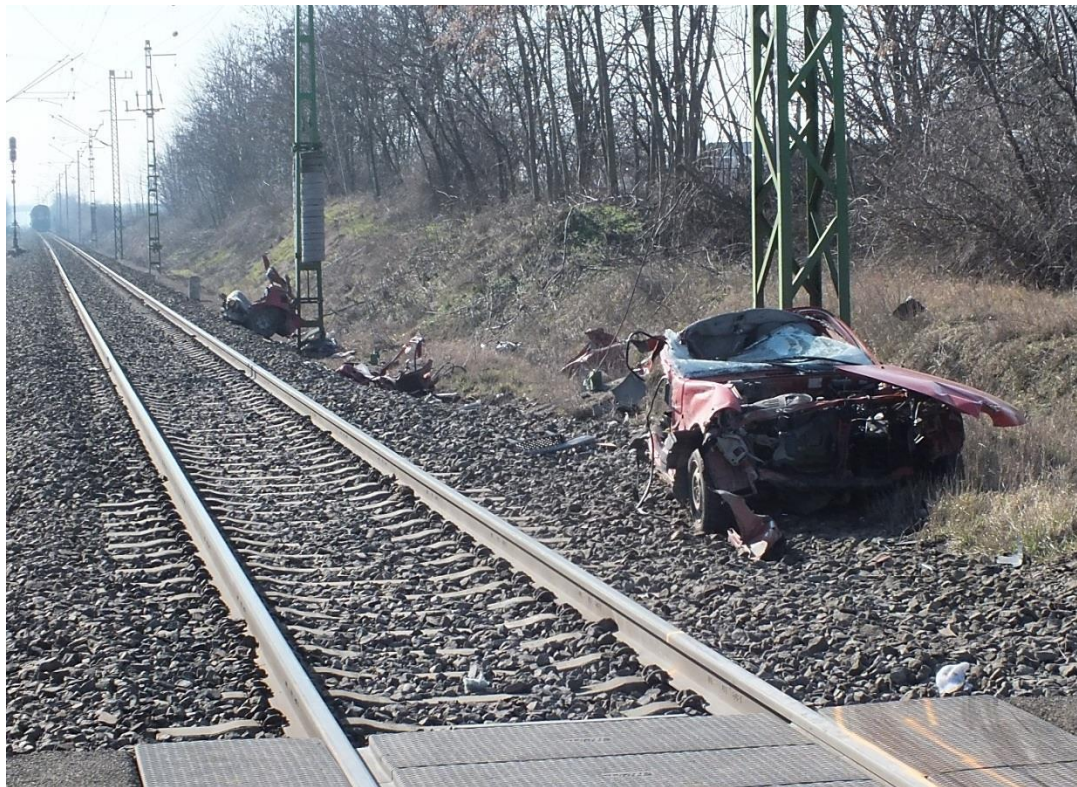
A személygépkocsi az ütközés erejétől kettészakadt. A személygépkocsi roncsai két nagyobb darabban, alkatrészei pedig Kecskemét irányába az útátjárótól számított kb. 40 méter hosszon belül szétszóródva a vasúti pálya mellett, a menetirány szerinti jobb oldalon a 3. ábra szerinti helyzetben voltak megtalálhatóak.

A vonat a 280+90 sz. szelvényben, az útátjárótól 564 méterre állt meg. A vonatot továbbító mozdony jobb oldali ütközőjén fennakadva volt megtalálható a személygépkocsi jobb oldali hátsó ajtaja.

3. ábra: a személygépkocsi roncsainak és a vonatnak a helyzete annak megállása után

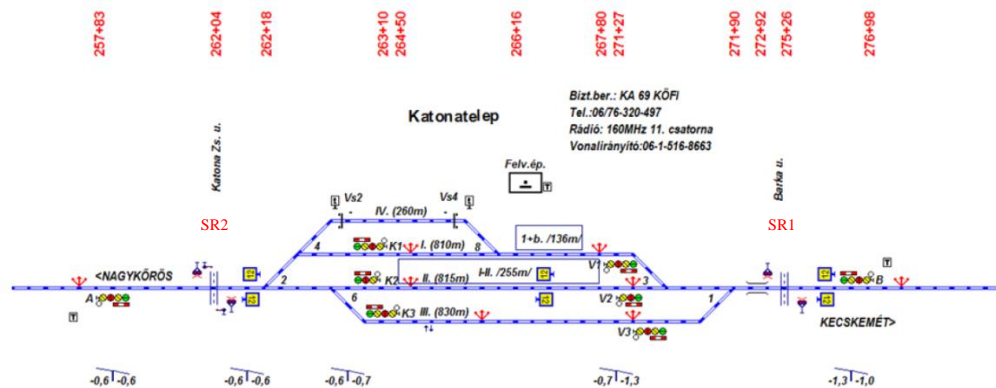
Az állomás területén kettő útátjáró található, melyek állomási sorompóval biztosítottak: a kezdőpont felől az „SR2” jelű felsorompóval kiegészített fénysorompóval, a végpont felől az „SR1” jelű fénysorompóval. A balesetben érintett „SR1” jelű fénysorompóval biztosított útátjáró a 275+26 sz. szelvényben található, az átmenő fővágány 271+27 sz. szelvényben lévő „V2” jelű kijárat jelzőjétől 399 méterre, az „B” jelű bejárat jelzőtől 172 méterre.

4. ábra: Katonatelep állomás helyszínrajza (részlet az Útvonalkönyvből)

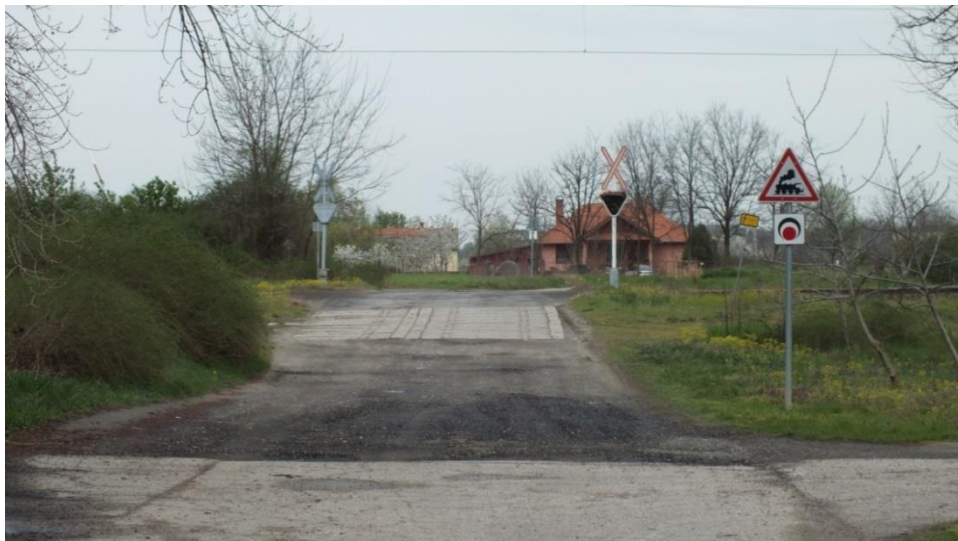
Az útátjáró jó állapotú STRAIL elemekből áll, 9 méter szélességben. Az útátjáróhoz csatlakozó közút földút, szélessége 6,2 méter. Az útátjáróhoz a földút enyhe emelkedőben mindkét irányban 3,5 méter aszfaltburkolattal csatlakozik, illetve további 10,5 méter hosszban sárrázó betonlappal burkolt.

Az útátjáró LED optikás fénysorompóval biztosított. Mindkét irányban a fénysorompók árboacán „Vasúti átjáró kezdete” jelzőtábla található, valamint mindkét irányból az útátjáró előtt kb. 50 méterrel „Fénysorompóval biztosított vasúti átjáró”-ra figyelmeztető jelzőtábla található.

5. ábra: az útátjáró a személygépkocsi érkezési irányából

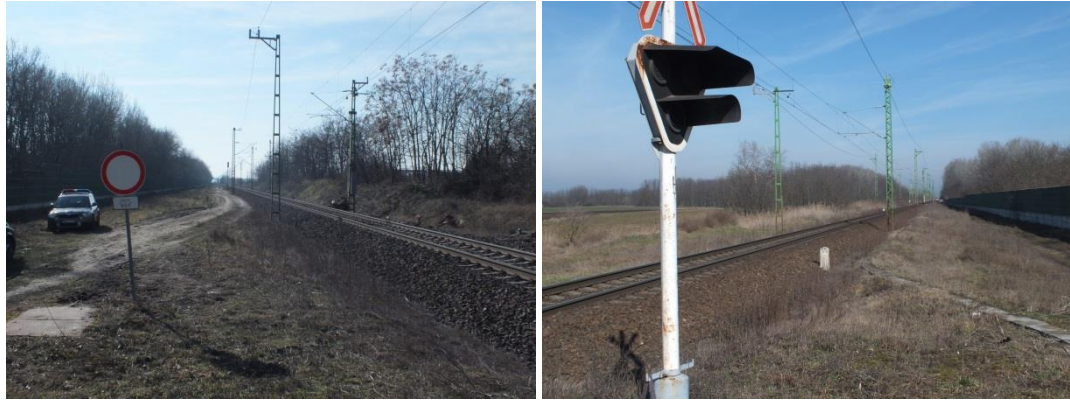
A csökkentett rálátási háromszög az útátjáró mind a négy térnegyében biztosított. A személygépkocsi érkezési irányából, a lakott területet egy keskeny, kb. 30 méteres erdősáv választja el a vasúttól, illetve a vasúti pályával párhuzamosan, attól kb. 15 méterre zajvédő fal húzódik. A zajvédő falon belül növényzet nem zavarta a rálátást. Innen, a zajvédő falon belülről a vonat érkezési iránya felé a rálátás kb. 750-800 méter távolságban biztosított volt a baleset idején.

6. ábra: a csökkentett rálátási háromszögek a személygépkocsi érkezési irányából

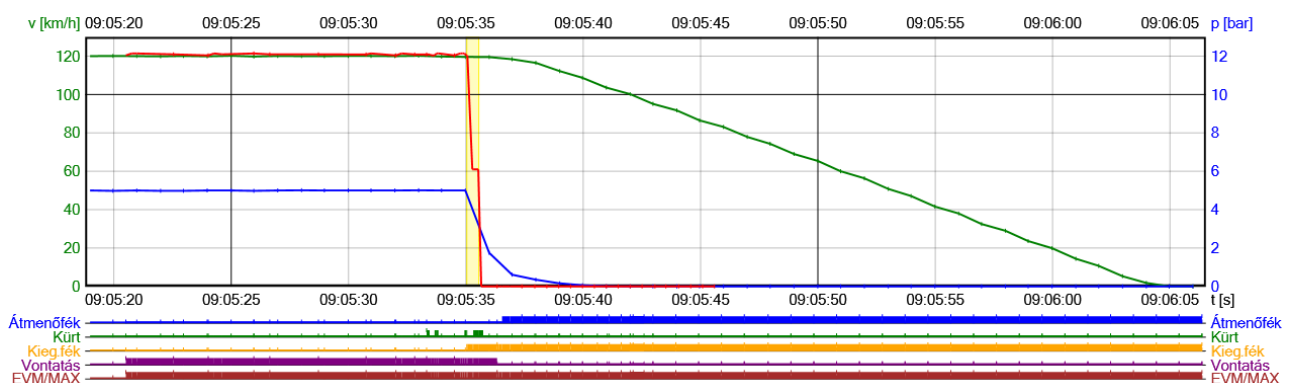
A mozdonyon Teloc 2500 típusú adatrögzítő volt, melynek kiolvasását a TVBO végezte. Az adatrögzítő és az MFB adatainak kiértékelését a Vb végezte. A regisztrátum időarányos képét az 7. ábra mutatja.

Az ábrán zölddel az MFB által rögzített sebességgörbe, pirossal a Teloc által rögzített sebességgörbe, késsel a fővezeték nyomása, sárga háttérrel az ütközés helye látható.

A diagram alatt a Teloc berendezés által rögzített egyéb logikai jelek kerültek ábrázolásra, úgymint az átmenő fék, a kiegészítő fék és a kürt használata, vontatás alkalmazása és a vonatbefolyásoló berendezés (EVM) pályától felvett „MAX” jele.

7. ábra: a mozdony menetíró regisztrátuma

- 9:05:35 A mozdonyvezető működteti a kiegészítő féket, ebben a pillanatban a vonatával a 275+26 sz. szelvényben lévő SR1 jelű fénysorompóval biztosított útátjáróban 120 km/h-s sebességgel összeütközik a személygépkocsival *(a mozdony menetíró regisztrátuma alapján)*

- 9:05:35 Az ütközés során a mozdony 3-as tengelyének jobb oldali tengelyvégére szerelt Teloc sebességjeladója megsérül, a sebességjel egy másodpercen belül 120 km/h-ról 0 km/h-ra esik, aminek következtében a fővezeték nyomáscsökkenése automatikusan megkezdődik *(a mozdony menetíró regisztrátuma és a mozdonyfedélzeti berendezés alapján)*

- 9:05:36 (+33 m) A mozdonyvezető gyorsfékezést alkalmaz az átmenő fékkel, ami a Teloc jeladó sérülése okán bekövetkezett kényszerfékezés miatt nincs hatással a menetdinamikára, a vonat ekkor már fékeződik *(a mozdony menetíró regisztrátuma alapján)*

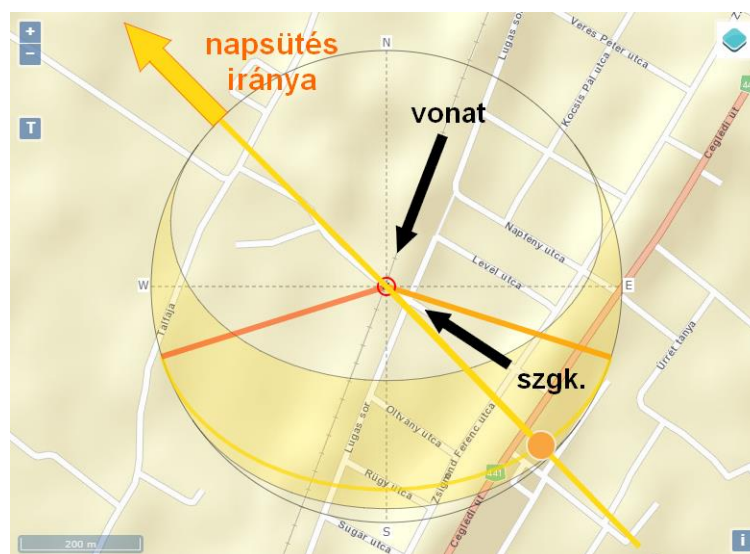
A baleset idején napfényes, száraz, csendes, derült idő volt. A megelőző éjszakai 0°C körüli hőmérséklet reggelre 5°C köré emelkedett. Csapadék, talajnedvesség nem volt. A Nap a földfelszínhez képest kb. 20 fokos szögben, 135 fokos irányszöggel délkeleti irányból sütött. A távbalátás nem volt korlátozott, a látótávolság a baleset helyén több, mint egy kilométer volt.

8. ábra: a napsütés iránya a baleset helyszínén és időpontjában

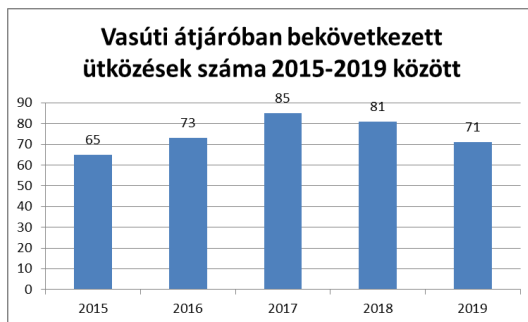
Az országos vasúti pályahálózaton évente 70-80 olyan baleset történik vasúti átjárókban, ahol a közlekedő vonat közúti járművel ütközik. Ezen balesetekben évente átlagosan 15-en halnak meg az útátjárót használó, közúti járműben utazók közül. A balesetek háromnegyede műszaki biztosítással rendelkező, egynegyede műszaki biztosítással nem rendelkező útátjárókban következik be.

9. ábra: az országos vasúti pályahálózaton lévő vasúti átjárókban bekövetkezett közúti járművel történő ütközések számának alakulása 2015-2019 között

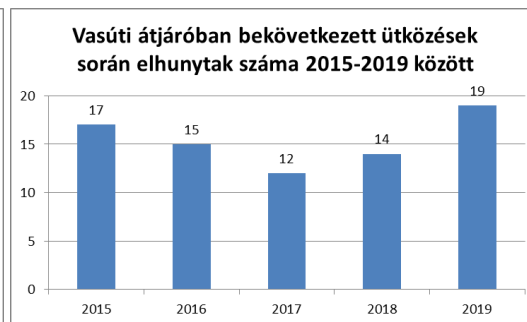
10. ábra: az országos vasúti pályahálózaton lévő vasúti átjárókban bekövetkezett közúti járművel történő ütközések során elhunytak számának alakulása 2015-2019 között

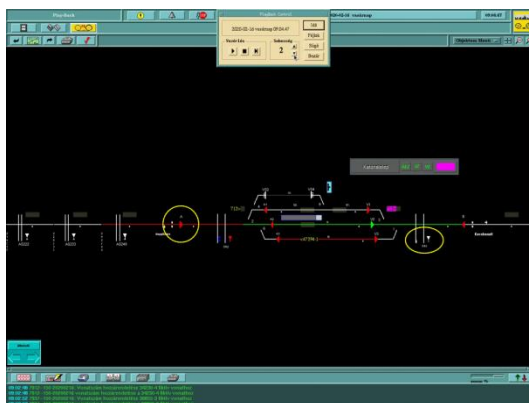
- 9:04:47 A 712 sz. vonat elhalad az „A” jelű bejárati jelző mellett, majd a (-1743 m) jelző visszaesik vörösbe *(KÖFE alapján)* lásd: 11. ábra
- 9:04:49 Az SR1 jelű állomási fénysorompó lezáródik: a közút felé felváltva (-1677 m) pirosan villogó jelzést ad, így a „V2” kijárat jelzőn megmarad az egy zöld fény *(KÖFE alapján)* lásd: 12. ábra

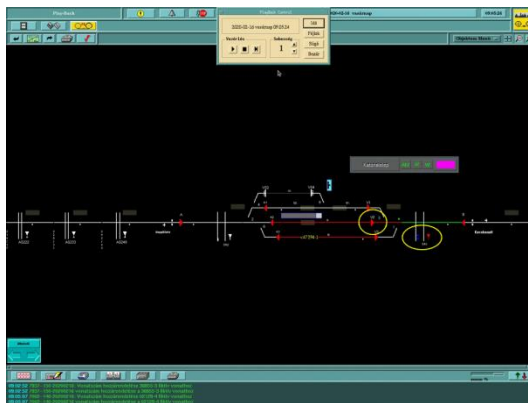
- 9:05:24 A 712 sz. vonat elhalad a „V2” jelű kijárat jelző mellett, majd a (-399 m) jelző visszaesik vörösbe *(KÖFE alapján)* lásd: 13. ábra
- 9:05:30 Az SR1 jelű állomási fénysorompóhoz tartozó vágányfoglaltsági szakasz foglalttá válik *(KÖFE alapján)* lásd: 14. ábra
- 9:05:32 Az átlagos emberi reakcióidőt figyelembe véve a személygépkocsi haladását figyelemmel kísérve ekkor értékelhette úgy a mozdonyvezető, hogy egy olyan veszélyhelyzet alakult ki, amire részéről cselekvés lesz szükséges
- 9:05:33 A mozdonyvezető hangjelzést ad a kürttel *(a mozdony menetíró regisztrátuma alapján)*

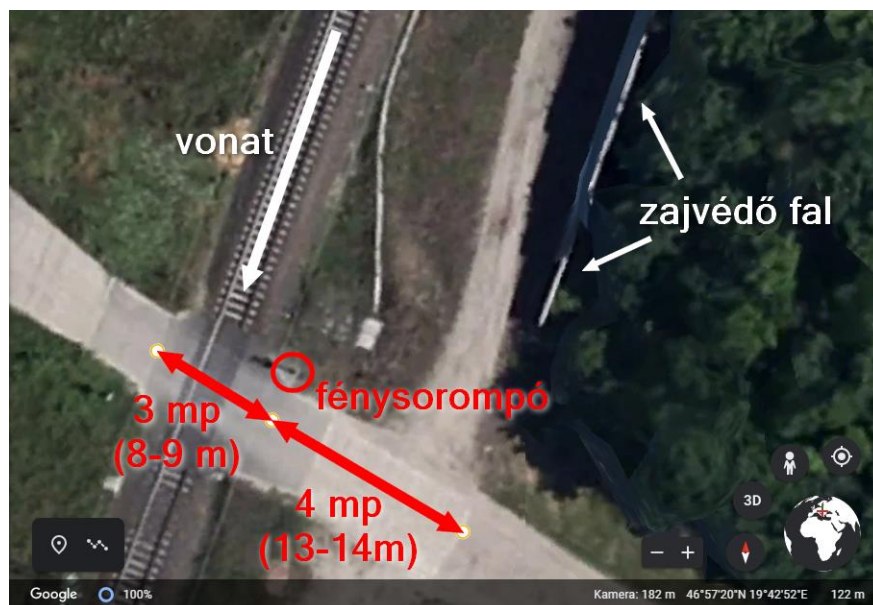
A személygépkocsi sebességéről nem áll a Vb rendelkezésre pontos adat, azonban a Vb becslése szerint a személygépkocsi az ütközéskor kb. 10 km/h-s sebességgel haladhatott: A mozdonyvezető az általa adott hangjelzés alapján kb. 3 másodperccel és 100 méterrel az útátjáró előtt érzékelhette úgy, hogy veszélyhelyzet alakul ki, azaz a személygépkocsi mozgásából ekkor következtethetett arra, hogy az nem fog megállni a fénysorompónál. Mivel a vonatot továbbító mozdony jobb oldali ütközőjén fennakadva volt megtalálható a személygépkocsi jobb oldali hátsó ajtaja, feltételezhető, hogy az ütközés pillanatában a személygépkocsi hátsó ajtóival volt a menetirány szerinti jobb sínszál vonalában, azaz a jármű első fele már kihaladt a vágánytengelyből, míg a hátsó fele még a vágánytengelybe lógott. A személygépkocsi a veszélyhelyzet kialakulásától, a fénysorompó melletti elhaladástól, ezen ütközési pozícióig hátralévő 8-9 méter távolságot pedig ez alatt a 3 másodperc alatt kellett, hogy megtegye, ami kb. 10 km/h-s átlagos haladási sebességet jelent.

A fénysorompó jelzésének megfigyelésén túl tehát ezzel – vagy ettől kis mértékben nagyobb – a sebességgel érkező, a vasúti pályától kb. 15 méterre húzódó zajvédő fal takarásából kiérve, az útátjáró kezdetének eléréséig a személygépkocsi vezetőjének kb. 3-4 másodpercen át lett volna lehetősége a kilométeres látótávolság és megfelelő fényviszonyok mellett a 750-800 méterre belátható vasúti pályát körültekintéssel megfigyelni és megállni, miközben a 120 km/h-s sebességgel érkező vonat ebben az intervallumban legtávolabb 233 méterre volt az útátjárótól.

15. ábra: a személygépkocsi útátjáróba történő behaladásának körülményei
