ZÁRÓJELENTÉS

2020-0283-5
(HU-10053)

Váratlan vasúti esemény / Jelzőmeghaladás
Vác, 2020. március 15.

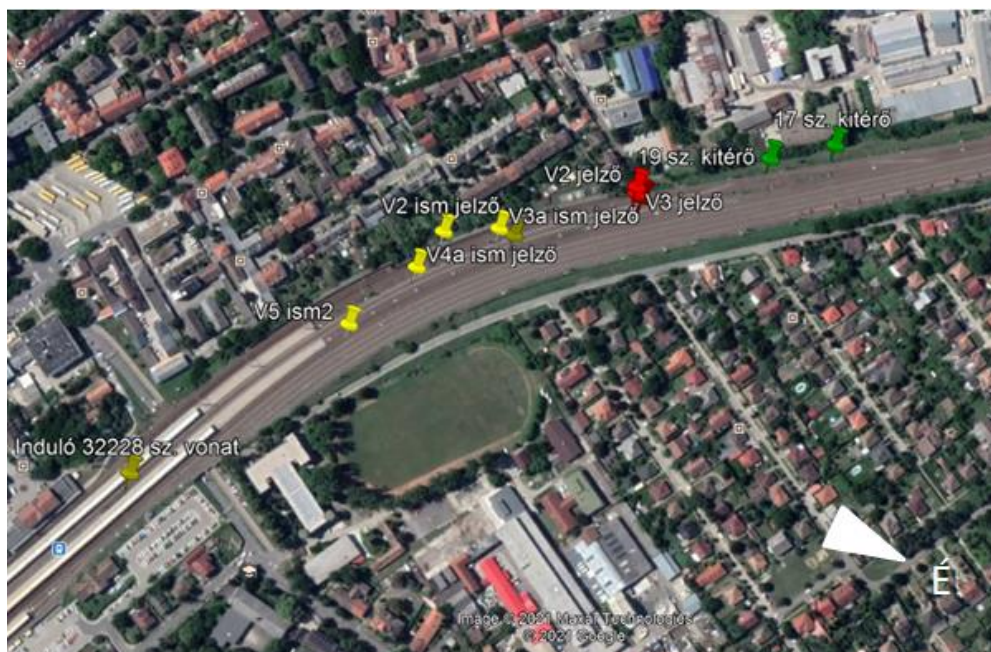
3. ábra: a releváns jelzők és kitérők elhelyezkedése (forrás: Google Earth)

A V2, V3a, V4a, V5a jelű kijáratí jelzőkre a rálátás az előírt távolságból nem biztosított, ezért ismétlőjelzők kerültek telepítésre.

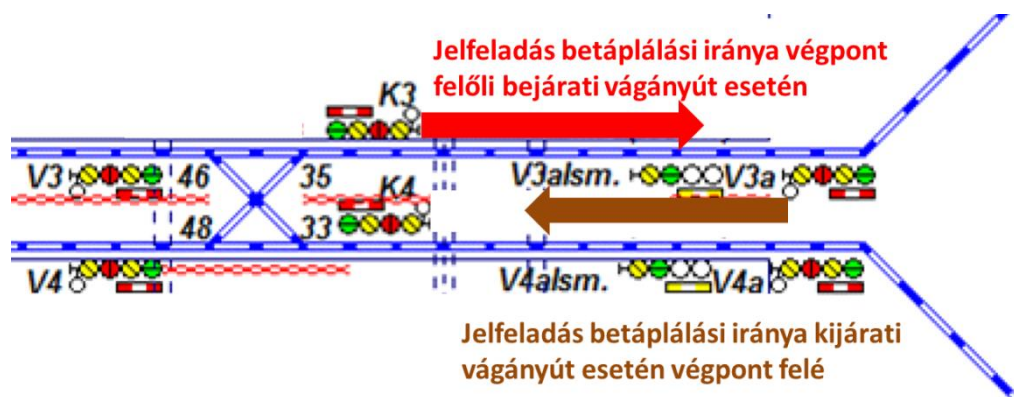
5. ábra A jelfeladás betáplálási irányai

A III.b vágány jelfeladásra kiépített vágány. Az ide végpont felől bejáró vonatok számára a jelfeladás a K3 jelző irányából történik. A jelfeladás táplálási irányának változása a kijárat vágányút beállításával valósul meg, ezután a táplálás a V3a jelző irányából történik. Az esemény idején a motorkocsi vezetőállás-jelzőjén három vízszintes vonal volt látható (1. melléklet). A berendezés a pályából kiértékelhető jelet nem érzékelt, ami arra utal, hogy a táplálási irány változása a vonat elindulása előtt nem történt meg, tehát a kijárat vágányút nem került beállításra, így a berendezés kialakításából fakadóan a jelzőn nem lehetett továbbhaladást engedélyező jelzési kép.

A vonatbefolyásoló csak abban az esetben vált ki kényszerfékezést „Megállj!” állású jelző melletti elhaladáskor, ha a „Megállj!” állású jelző felől annak közelítésekor megtörténik az 1-es ütem táplálása, majd ezután – a jelző melletti elhaladáskor – a jel megszűnik. A III.b vágány esetében az 1-es ütem táplálása a V3a jelző irányából a vágányon irányt váltó vonat esetében nem valósult meg, mivel a jelek betáplálása csak akkor kezdődik, amikor a berendezésen a kijárat vágányutat beállítják.

A mozdonyvezető számára – különösen a nehezen észlelhető kijárat jelző miatt – kiemelkedő fontosságú lenne az 1-es ütem hordozta információ. Amennyiben a jelek táplálása a V3a jelző irányából megvalósult volna, a vezetőállás jelzőn megjelent volna a 0 jelzés. Ebben az esetben a vonat elindulása után 15 km/h sebesség fölött a berendezés sűrített éberségi felhívást adott volna a „Megállj!” jelzést adó jelzőhöz közelítés során, és annak 15 km/h-nál gyorsabb meghaladásakor a vonatot kényszerfékezéssel megállította volna.

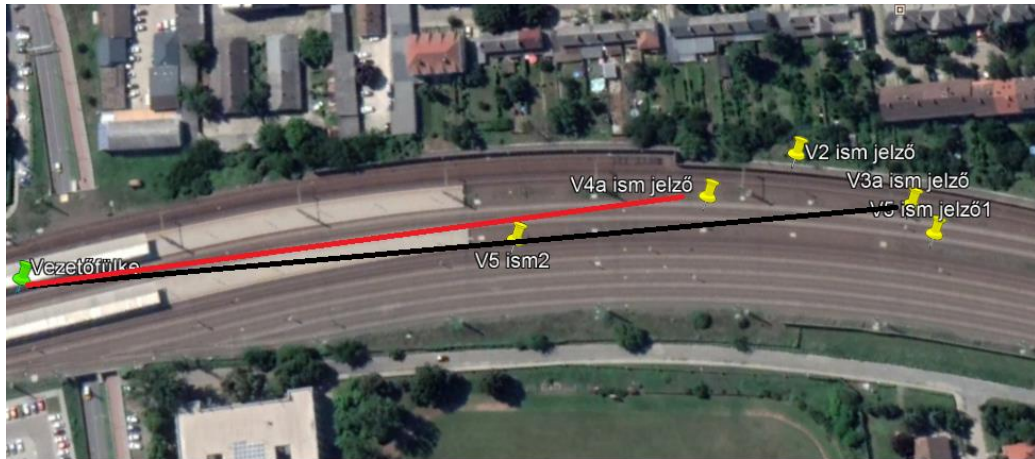
6. ábra: piros vonal a III.b vágányról látszó V4a ismétlőjelző, fekete vonal a III.b vágányról látszó V3a ismétlőjelző)

Vác állomás végponti oldala ívben helyezkedik el. Ennek következtében a kijárat jelzők a végpont felé induló vonatok indulási helyéről csak korlátozottan figyelhetők meg. A szomszédos vágányokon haladó vonatok, és a zajvédő fal miatt bizonyos helyekről az előírt rálátási távolságból a jelzők nem láthatók, ezért ismétlőjelzők kerültek telepítésre. Az ismétlőjelzők elhelyezése az ív miatt sűrű és távolról megtévesztő, mert a térbeli elhelyezkedésük miatt a látható sorrendjük nem egyezik meg a vágányok sorrendiségével, balról jobbra 2-4-3-5 sorrendben látszanak. A III.b vágány ismétlőjelzőjéhez képest a IV.b vágány ismétlőjelzője látszólag balra helyezkedik el (6. ábra).

Felhatalmazás után a mozdonyvezető a tükörben ellenőrizte, hogy nincs-e utas a vonat közelében, bezáródtak-e az ajtók, majd a vezetőállás jelzőre nézett, amin három vízszintes vonal volt látható. A motorkocsi adatrögzítőjén tárolt adatok alátámasztják, hogy mindvégig "- - -" jelzés volt a vezetőállásjelzőn. Ez számára nem volt szokatlan, mert korábban rendszeresen indult úgy az állomásról, hogy az induláskor még nem jelent meg a „40” jelzés a vezetőállásjelzőn. Indulás előtt felpillantott a jelzőkre, amik közül az egyikben sárga–zöld fényeket látott. A közelebb lévő ismétlőjelzők képét nem figyelte meg, megelégedett a távolabb látott, elvárásainak megfelelő jelzési képpel. Nem tudatosult benne, hogy a jelző a IV.b vágányra vonatkozik. Ebben a tévedésben közrejátszott a jelzők elhelyezkedése (4.2.2).

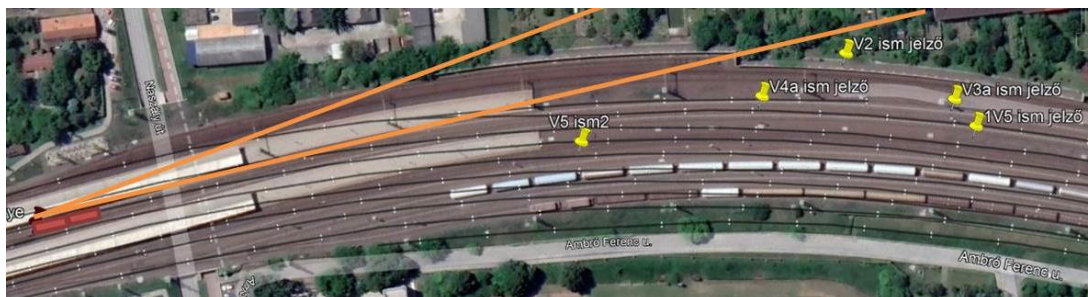
8. ábra: a felhatalmazás helyéről belátható pályaszakasz

A szokásos utasításadási csatorna a rendelkező és a külső forgalmi szolgálattevők között a kézi URH rádió, ebben az esetben azonban az utasítást előszóban kapta, azzal a kiegészítéssel, hogy a vágányút betárolás megtörtént a 32228 sz. vonat részére, ha a 2338 sz. vonat elindult és elhagyta a váltóközvetet, szabad lesz a jelző a 32228 sz. vonatnak, az felhatalmazható a III. b vágányon. Az utasítás kiadásakor még nem történt meg a vágányút beállítás, csak annak betárolása, ezen felül a kiadott utasítás nem felelt meg az előkészített vágányútnak, de a külső forgalmi szolgálattevő által ismert forgalmi helyzettel egybevágott, ezért az indulási időben az indítandó vonathoz ment a 3b peronra és a szokott helyről (a vonat hátsó vezetőállása mellől) „Felhívás az indításra” jelzést adott a jelzők megfigyelése nélkül. Arról a pontról ahol állt, sem a kijáratú jelző, sem annak ismétlőjelzője nem volt látható (8. ábra).

A külső forgalmi szolgálattevőnek úgy kellett volna megválasztania a felhatalmazás helyét, hogy lássa az ismétlőjelzőt, vagy az URH rádióon rá kellett volna kérdeznie a jelző jelzési képére a rendelkező forgalmi szolgálattevőtől. Mindkettőt elmulasztotta és a rendelkező forgalmi szolgálattevő korábbi utasítását elfogadva, a valós helyzet ismerete nélkül hatalmazta fel a mozdonyvezetőt. A felhatalmazás előtt nem merült fel benne, hogy az utasítás kiadásakor még biztosan nem álltak fenn a felhatalmazás feltételei, de ennek ellenére bízott a kapott utasításban.

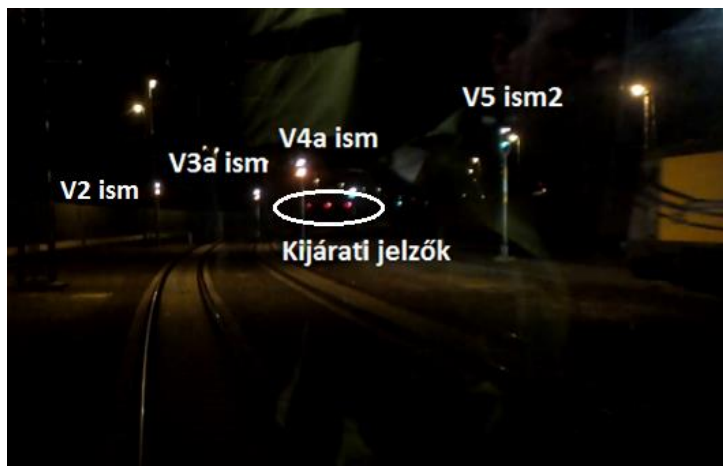
10. ábra: a jelzők láthatósága a vezetőállásról a peront elhagyva (Vb által a próba során készített kép)

A V3a jelű kijárat jelző a peron végétől kb. 330 méterre helyezkedik el. A Vb által végzett próba során a haladó vonat vezetőállásából a kijárat jelzők és azok ismétlőjelzőinek jelzési képei a vonat indulása után kb 150 méterrel, a peron végétől már kellő figyelemmel azonosíthatóak voltak (10. ábra), ezt a távolságot kb. 30 mp alatt tette meg a vonat. Ez az idő és távolság a mozdonyvezetőtől elvárható figyelemmel több, mint elegendő a jelző előtti megálláshoz. A jelzők folyamatos megfigyelésének elmaradására a Vb nem talált magyarázatot, a mozdonyvezető figyelmét a vágányút megfigyelése kötötte le a jelzők helyett.
