ZÁRÓJELENTÉS

2020-0301-5
(HU-6269)

Váratlan vasúti esemény / Jelzőmeghaladás
Isaszeg, 2020. március 21.

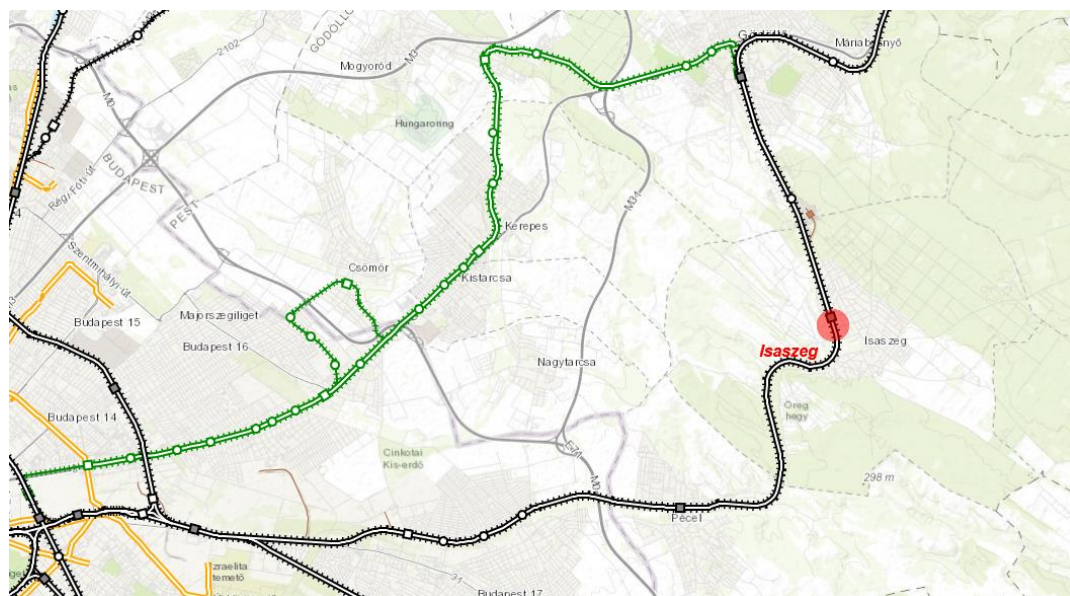
1. ábra: az esemény helye

Az eset helye: **országos vasúti pályahálózat,
80a számú, Budapest – Hatvan vasútvonal,
Isaszeg állomás III. vágány, K3 jelű kijáratit jelző**

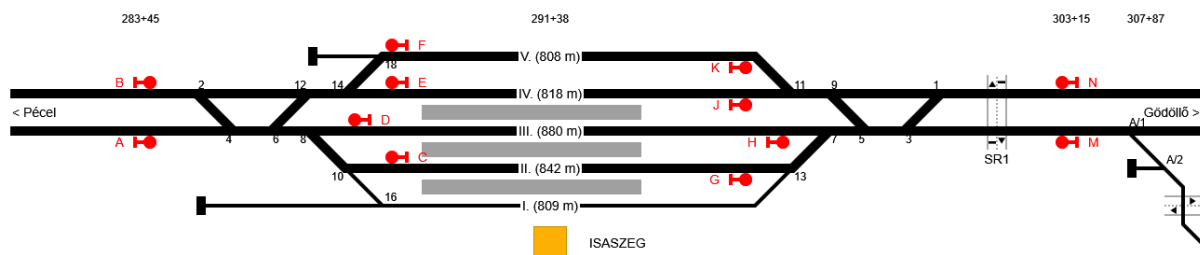
2. ábra: Isaszeg állomás korábbi vágányhálózata

Isaszeg állomás is jelentősen megváltozott az átépítés során. Korábban négy vonatfogadó vágánya volt, keskeny és alacsony peronokkal (2. ábra). Az átépítés után (az eset idejére) három vonatfogadó vágány és egy csonkavágány maradt, aluljárón át megközelíthető szigetperonokkal, de az utasforgalmi létesítmények ekkorra még nem készültek el teljes mértékben (3. ábra).

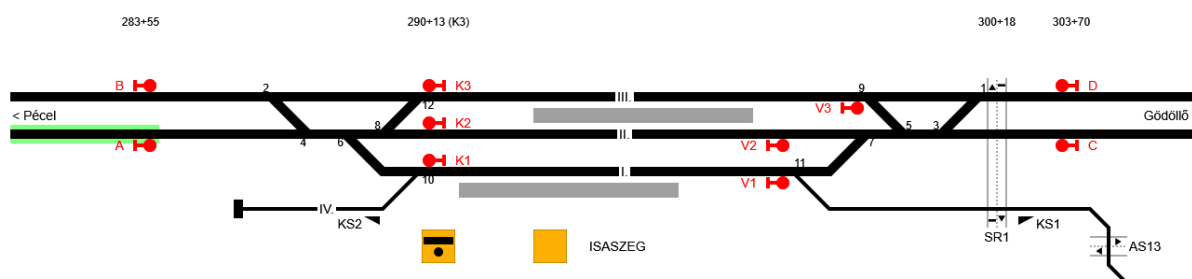
3. ábra: Isaszeg állomás vágányhálózata az eset idején

Isaszeg állomáson Elektra típusú biztosítóberendezés üzemelt, az esemény idején helyből kezelve. A vonatfogadó vágányok jelfeladásra ki voltak építve, a váltókörzetek azonban nem.

Az állomás váltóköri területében a jelfeladás nincs kiépítve (3.1.3), így a Megállj! állású kijáratú jelző felé tartó vonat – az esetben érintett vonat vágányútvonalát nézve –:

- 303+70 elhalad a D bejáratú jelző mellett, ekkor megszűnik a jelfeladás;
- 298+23 elhalad az ellenkező irányú, háttal álló V3 kijáratú jelző mellett, innentől újra van jelfeladás, a kiértékelési idő elteltével megkapja a sárga (0) jelet, majd sűrített éberségi felhívás következik;
- 290+13 megérkezik a K3 kijáratú jelzőhöz.

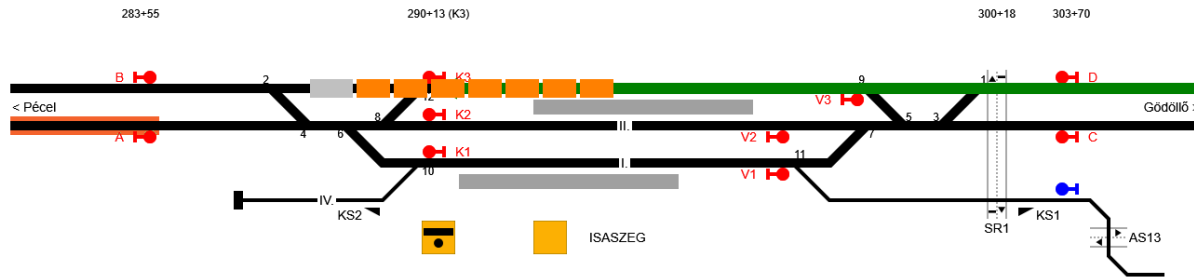
4. ábra: a vonat megállása

290+13 A vonat kb. 55-60 km/h sebességgel elhaladt a Megállj! állású K3 kijáratit jelző mellett.

288+13 A vonat megállt (4. ábra).

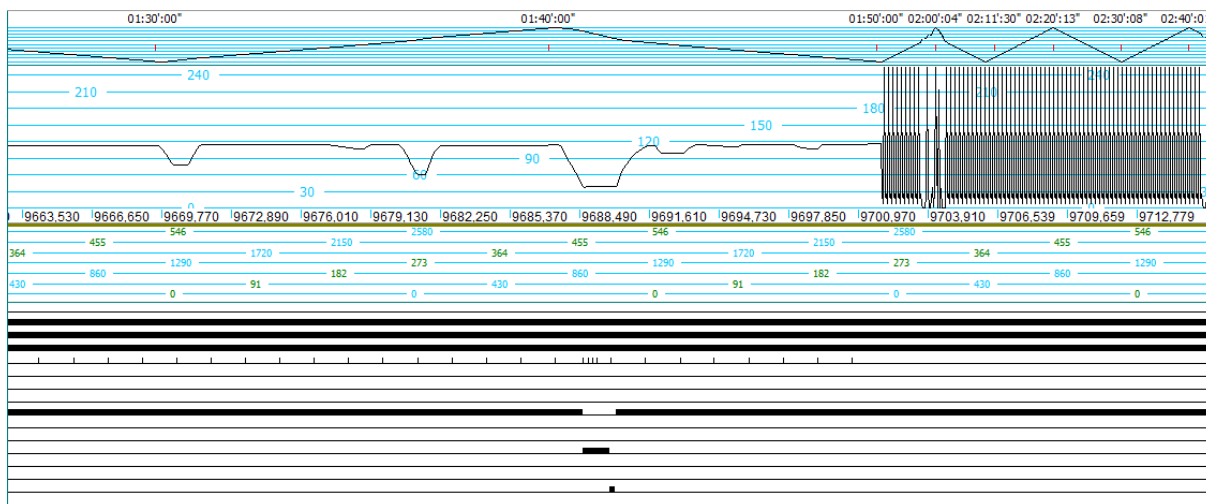
5. ábra: az adatrögzítő képe a meghibásodás helyén

A mozdonyon Softronic VMN típusú adatrögzítő volt, melynek kiolvasását a vasúti társaság végezte. A kiolvasott adatok 2020. március 13-tól kezdődően – így az eset idején is – értékelhetetlenek:

A mozdony adatrögzítőjének hibájával a vasúti társaság az esemény utáni adatkiolvasáskor szembesült, de mint ekkor megállapítható volt, a hiba már 8 napja fennállt (1. melléklet).

A jármű nem rendelkezik olyan visszajelzéssel, ami a hibát felismerhetővé teszi, és a vasúti társaság sem rendelkezik olyan eljárással, ami ezt a nem létező műszaki megoldást megfelelő eljárásokkal helyettesítené. A sebességmérő regisztrátumok, adatrögzítők kezelésére vonatkozó eljárási rend alapján is csak adatkiolvasáskor szembesülhet a társaság ilyen hibával.

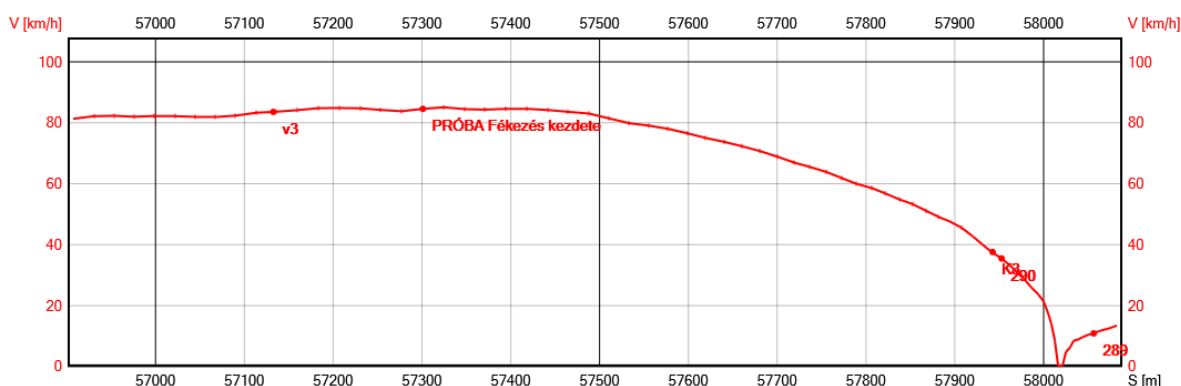
8. ábra: a próba menetdiagramja GPS adatok alapján

A fékezési görbe becslése céljából a Vb egy hasonló összeállítású tehervonattal próbát végzett. A próba során Isaszeg állomásra való behaladás közben kb. 80 km/h sebességnél, a vonatfogadó vágányon felvett zöld (MAX) jelzéssel egy időben vészfékezésre került sor. A próbáról a következő adatok állnak rendelkezésre:

- mozgókép felvétel,
- GPS adatok,
- a mozdony adatrögzítőjének adatai

- a mozdonyvezető fékezési beavatkozásától a megállásig GPS mérés alapján 716 m-t tett meg;
- a fővezeték nyomásesésétől a megállásig az adatrögzítő alapján 678 m-t.

Hasonló fékezési folyamatot és kezdeti sebességet feltételezve ez azt jelenti, hogy az eseménykor a fékezést a 295+29 – 294+91 szelvény környezetében kezdték meg, vagyis kb. 300-330 méterrel a V3 jelű jelző után. Ezt a távolságot a vonat 80 km/h-val 13-15 másodperc alatt futja be. Ez idő alatt kellett történnie a következőknek:
