## ZÁRÓJELENTÉS

2020-1289-5  
(HU-10010)

**Vasúti baleset / Ütközés**  
Közvágóhíd, 2020. december 28.

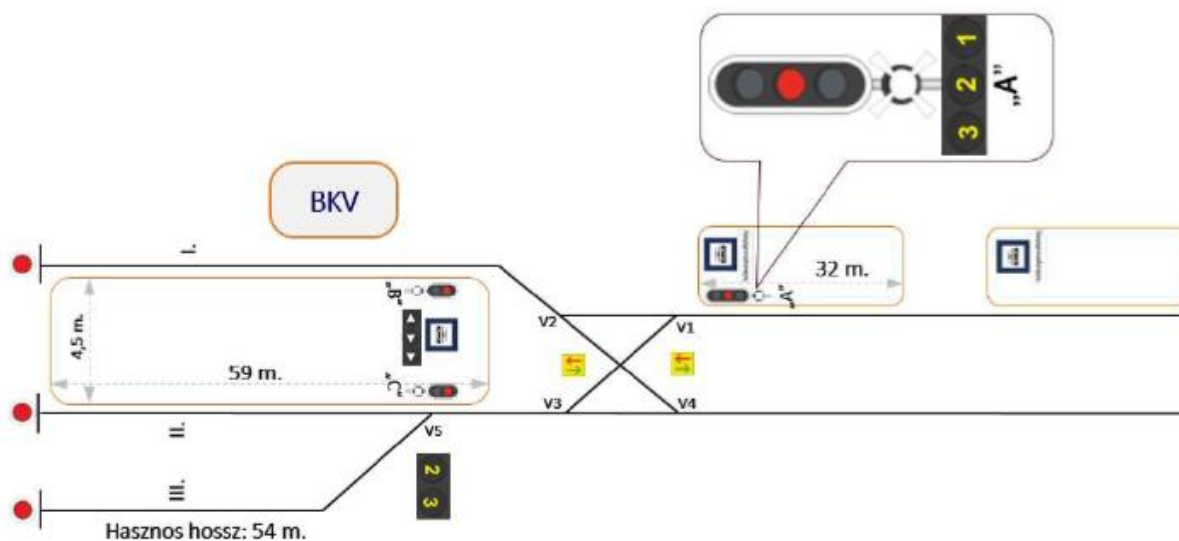
2. ábra: a végállomás helyszínrajza

Közvágóhid villamos végállomás Budapest IX. kerületében (Ferencvárosban) a Soroksári úton a Rákóczi híd és a Kvassay Jenő út között, a közúti forgalomtól különválasztva lett kialakítva. A végállomás kettős vágánykapcsolattal és egy balra terelő kitérővel rendelkező, három csonkavágányból álló fejevégállomás.

A végállomás fordítóhelyei üzemszerűen az I. és II. sz. vágányok, a tároló- és félreállómhelye a II. vágányból kiágazó III. sz. vágány.

A végállomás területén négy megállóhely került kialakításra: az I. sz. és II. sz. vágányok mellett egy-egy kettős jellegű le- és felszállómhely, míg az „A” jelű főjelző előtt, és a Rákóczi híd felhajtója alatt pedig egy-egy szükségleszállómhely található.

A végállomáson a forgalmat 1 db háromfogalmú („A” jelű), valamint 2 db kétfogalmú („B” és „C” jelű) főjelző szabályozza.

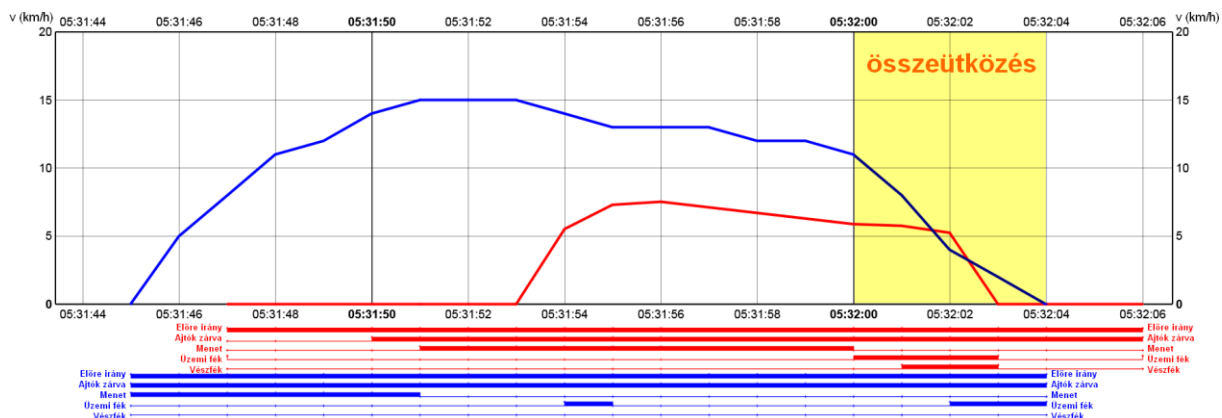
3. ábra: a villamosok regisztrátuma (piros: 24-es villamos, kék: 2-es villamos)

- 5:31:45** Az I. vágányon álló 2-es villamos elindult.  
 A járművezető indulás után 15 km/h sebességig gyorsította a villamost, majd kifuttatásba kezdett. Ekkor bal kezét elemelte a menetszabályozó karról és balra előre nyújtva kb. 2 másodperc időtartamra megtámasztotta azt az oldalablakban, majd kezét a menetszabályozó karra visszatéve rövid, 1 másodpercig tartó üzemi fékezéssel 14 km/h-ra mérsékelte a villamos sebességét. Ezután bal kezét a mellkasa elé emelve újból elengedte a menetszabályozó kart, ami után közvetlenül (kb. 2 másodperccel az ütközés előtt) a jobb kezét is a mellkasa elé emelte, fejét pedig enyhén lehajtva a kezei felé szegezte. Az ütközés ebből a testhelyzetéből billentette ki, ami hatására végül a menetszabályozóhoz nyúlva üzemi fékezésbe kezdett.

- 5:31:48** A 24-es villamos vezetője irányba tette a járművét, majd az ajtók bezárásába kezdett.
- 5:31:52** A II. vágányon álló 24-es villamos elindult.  
 A járművezető elinduláskor a vezetőüléscről elemelkedve, jobb kezével maga előtt keresztben átnyúlva kb. 2-3 másodperc időtartam alatt felengedte a napellenzőt, majd visszaült a helyére és enyhén jobbra dőlve a jobb oldali tükörrre szegezve tekintetét haladt tovább előre. Az ütközés ebben a testhelyzetben érte, aminek hatására végül vészfékezéssel megállította a járművét.

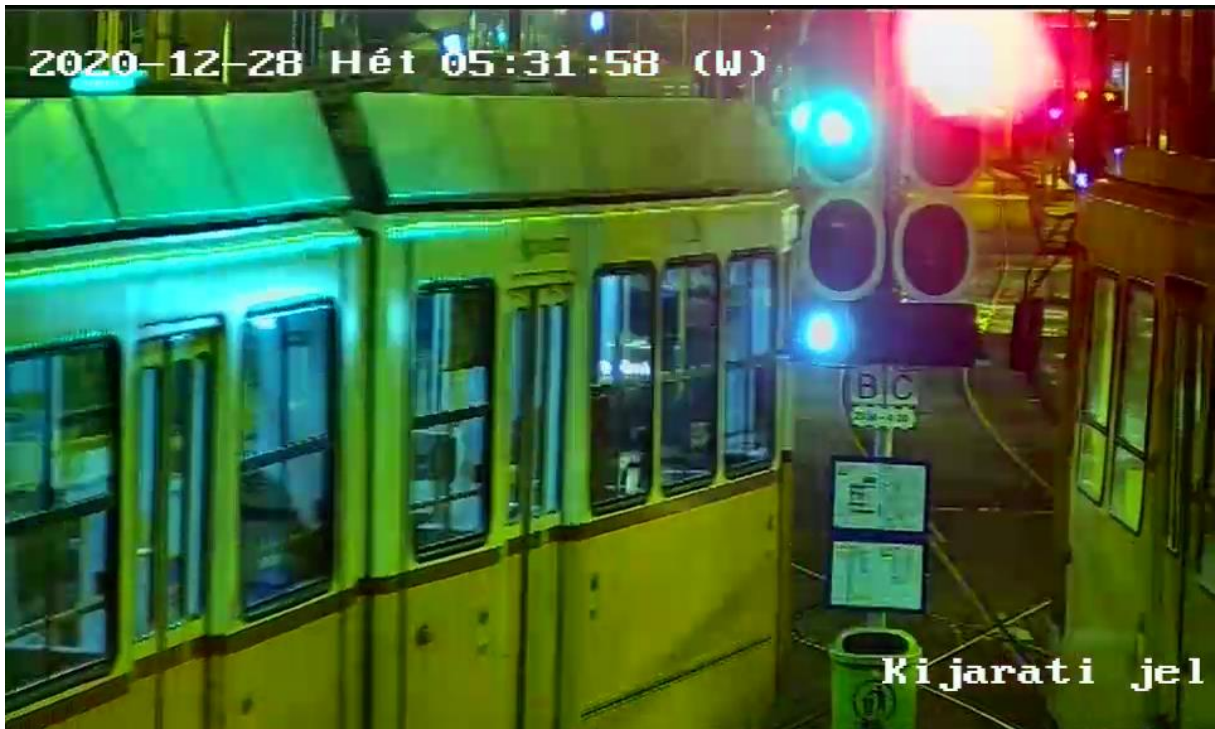
4. ábra: a „B” és „C” jelzők jelzési képe 5:31:58-kor

- 5:31:20** A tabulátorkezelő beállította a vágányutat az I. vágányon álló 2-es villamos részére és kivezélte a továbbhaladást engedélyező jelzést a „B” jelzőre, ami egészen 5:31:58-ig meg is maradt a főjelzőn (4. ábra).

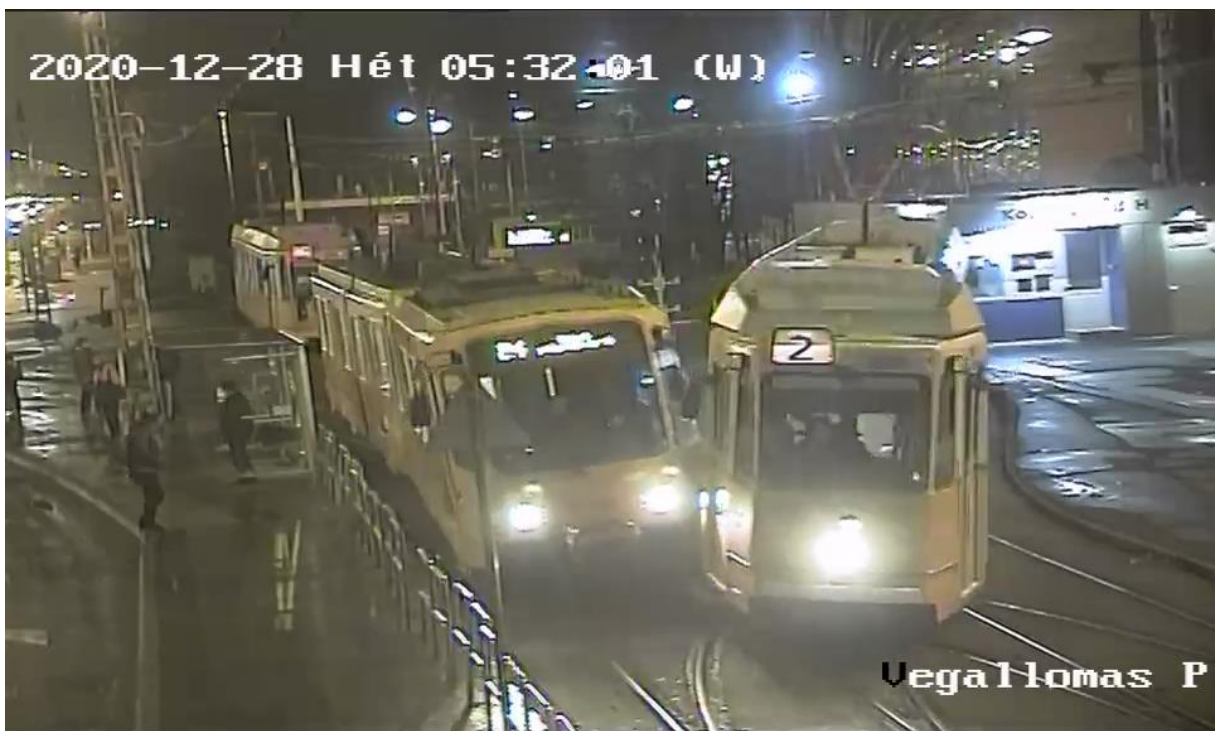
5. ábra: a villamosok összeütközése 5:32:01-kor

- 5:31:59** A 2-es villamos elhaladása után a „B” jelző szabad jelzési képe visszaesett.
- 5:32:00** A két villamos a kettős vágánykapcsolaton összeütközött (5. ábra).

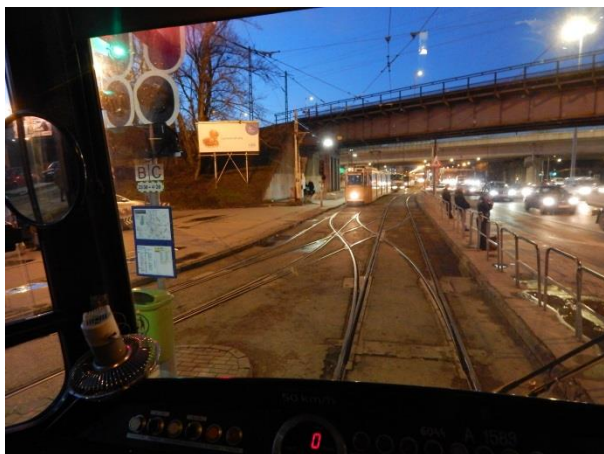
7. ábra: a „B” és „C” jelzők láthatósága a II. vágányról a jelzőkhöz közelebb állva

A Vb az esemény során fennálló körülményeknek megfelelően rekonstruálta a főjelző(k) láthatóságát: a végállomási kamerafelvételek alapján indulás előtt a villamos homlokfala közvetlenül a megállótábla előtt volt, a napellenző pedig nagyjából a vezetőfülke oldalablakának felső vízszintes merevítéséig volt lehúzva. Ekkor az érintett járművezető fejmagasságából a 7. ábrán szereplő fénykép volt készíthető.

Mivel a kétfogalmú főjelzők jelzőlapja egymás mellett helyezkedik el, a zöld optika pedig alacsonyabban van, elképzelhető, hogy a járművezető a kapkodásban sietve balra tekintve, a jelzőket felületesen megfigyelve a „B” jelzőn világító egy zöld fényt látta meg, amely jelzés megfelelt azon elvárásának, miszerint a villamosával indulnia kell, ezért nem is keresett másik jelzést, míg a rá vonatkozó „C” jelző vörös fényét a napellenzője kitakarta.

A fentiek alapján tehát a 24-es villamos járművezetője sietségében vagy nem figyelte meg a rá vonatkozó „C” jelző továbbhaladást tiltó jelzését vagy magára vette a 2-es villamosra vonatkozó „B” jelző továbbhaladást engedélyező jelzését.

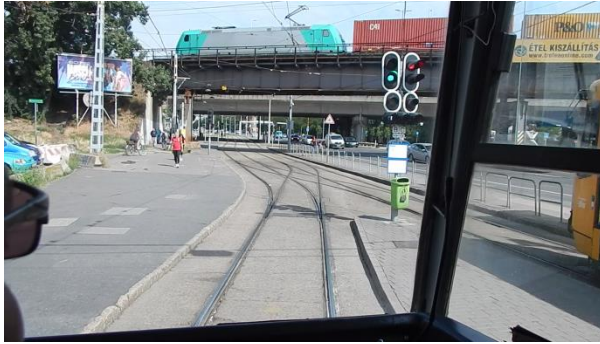
**9. ábra: az előre tekintő járművezető látómezeje, amikor a II. vágányon álló villamos (az elindulása előtt közvetlenül) még a jobb oldali periferiában látszódik<sup>3</sup>**

A Vb megvizsgálta az I. vágányról kihaladó KCSV7 típusú villamos vezetőfülkéjéből belátható teret, azaz a járművezető látómezejét, illetve annak a kihaladás közbeni folyamatos változását.

A vizsgálat tapasztalatai szerint az I. vágányon az ütközőbak előtt álló villamos menetirány szerinti vezetőállásáról a II. vágányon a közvetlenül a főjelző előtt álló villamos a látómezőben jól látszódik. Az I. vágányról a kihaladást megkezdve az előre tekintő járművezető látómezejének periferiáján egészen addig látható a II. vágányon lévő villamos, amíg azok nagyjából egy vonalba nem érnek (9. ábra), ellenben ha a járművezető elfordítja a fejét és a jobb oldalra tekint, akkor a II. vágányon lévő villamos a látás centrumába kerül, és továbbhaladva a kettős vágánykapcsolatig végig ott is marad (10. ábra).

Mivel a végállomási kamerafelvételek tanúsága szerint a 24-es villamos nagyjából akkor indult el, mielőtt a 2-es villamos vele egy vonalba ért, a fentiek alapján:

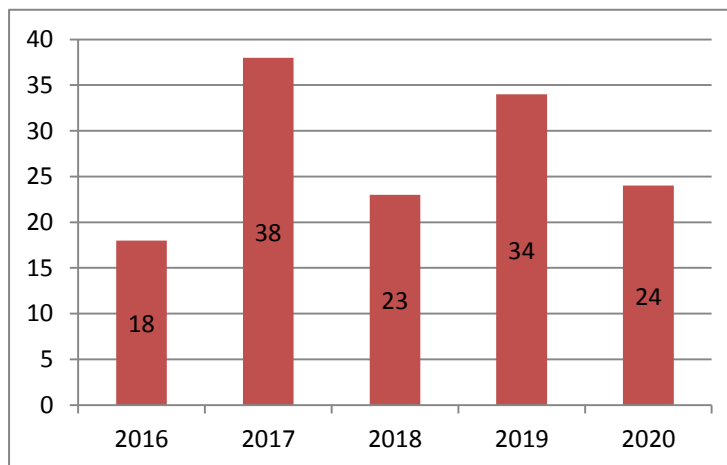
11. ábra: a KBSZ-hez bejelentett engedély nélküli jelzőmeghaladások számának alakulása Budapest villamoshálózatán az elmúlt 5 évben

A KBSZ nyilvántartása szerint az ismertté vált engedély nélküli jelzőmeghaladások száma Budapest villamoshálózatán az elmúlt 5 évben alábbi diagramban ábrázoltak szerint alakult:

Noha a KBSZ megalakulása óta a villamoshálózaton a jelzőmeghaladás jellegű esetek következtében ütközésre nem került sor, ez által pedig egyik esetben sem történt személyi sérülés (ami leginkább az egyéb elsőbbségi és megengedett/tiltott egyidejű menetekre vonatkozó szabályoknak, valamint az alacsony alkalmazott sebességeknek köszönhető), a potenciálja egy esetleges ütközésnek mindig magasabb egy engedély nélkül végzett mozgás során, így törekedni kell az engedély nélküli jelzőmeghaladások számának visszaszorítására.
