IDŐKÖZI JELENTÉS

2021-009-6

Nagyon súlyos víziközlekedési baleset

Hídpillérnek ütközés

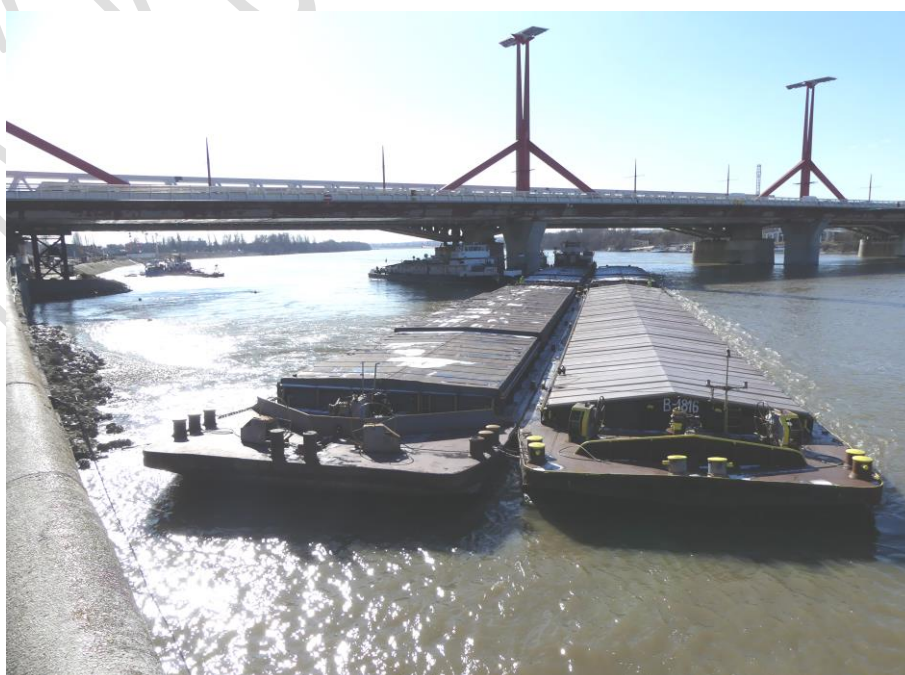
A tolt alakzat elrendezése

SL 18023	SL 18011	MHRT 1824 B	Greifenstein
MHRT 1816 B	SL 18022	SL 18019

← Menetirány
