ZÁRÓJELENTÉS

2021-0316-5
(HU-10043)

Váratlan vasúti esemény / Egyéb
Nagykanizsa, 2021. április 5.

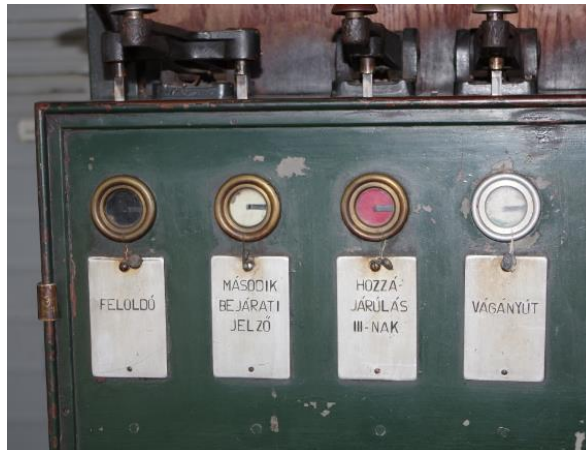
7. ábra: a blokkelemek helyzete

A blokkelemek a (7. ábrán) látható helyzetben voltak. A 67 számú váltó fel volt vágva, a felvágási plomba szakadt állapotban volt (8. ábra). Az emeltyű és a Soulavý-féle váltóállító dob elemeinek helyzete alapján a váltó eredeti állása egyenes irányú volt, a váltófelvágás kitérő irányból történt.
