ZÁRÓJELENTÉS

2021-0459-5
(HU-10054)

Váratlan vasúti esemény / Jelzőmeghaladás
Gödöllő, 2021. május 17.

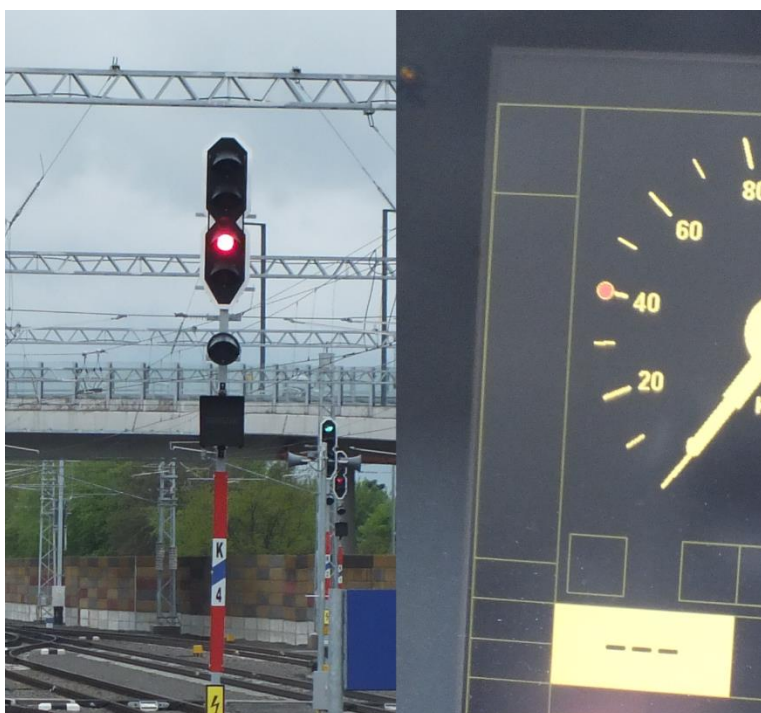
3. ábra "Megállj!" jelzést adó kijáratú jelző esetén látható jelzés a vezetőállás jelzőn, a vágányút beállítás nélkül

Az esemény idején a motorkocsi vezetőállás-jelzőjén három vízszintes vonal volt látható (1. melléklet). A berendezés a pályából kiértékelhető jelet nem érzékelt, ami arra utal, hogy a táplálási irány változása a vonat elindulása előtt nem történt meg, tehát a kijáratú vágányút nem került beállításra, így a berendezés kialakításából fakadóan a jelzőn nem lehetett továbbhaladást engedélyező jelzési kép.

A mozdonyvezető számára a kijárat jelző jelzési képe, annak közelsége miatt még korlátozott látási viszonyok között is tökéletesen észlelhető (3. ábra). A jelző megfigyelésének hiánya a mozdonyvezető részéről tehát nem magyarázható észlelési nehézséggel.

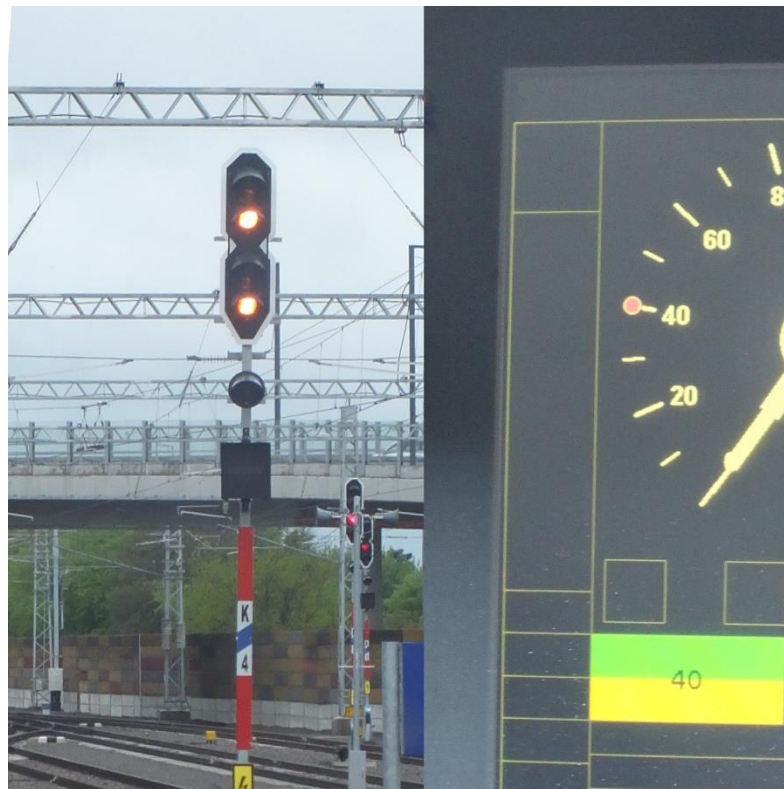
4. ábra a vezetőállás jelzön megjelenő jelzés beállított vágányút esetén

A vonatbefolyásoló (4.2.1) csak abban az esetben vált ki kényszerfékezést „Megállj!” jelzést adó jelző melletti elhaladáskor, ha a „Megállj!” állású jelző felől annak közelítésekor megtörténik az 1-es ütem táplálása, majd ezután – a jelző melletti elhaladáskor – a jel megszűnik. A IV. vágány esetében az 1-es ütem táplálása a K4 jelző irányából a vágányon irányt váltó vonat esetében nem valósult meg, mivel a jelek betáplálása csak akkor kezdődött volna el, amikor a berendezésen a kijáratú vágányutat beállítják.

A mozdonyvezető számára itt kiemelkedő fontosságú lenne az 1-es ütem hordozta információ. Amennyiben a jelek táplálása a K4 jelző irányából megvalósult volna, a vezetőállás jelzön megjelent volna a „0” jelzés. Ebben az esetben a vonat elindulása után 15 km/h sebesség fölött a berendezés a jelző meghaladásakor a vonatot kényszerfékezéssel megállította volna.

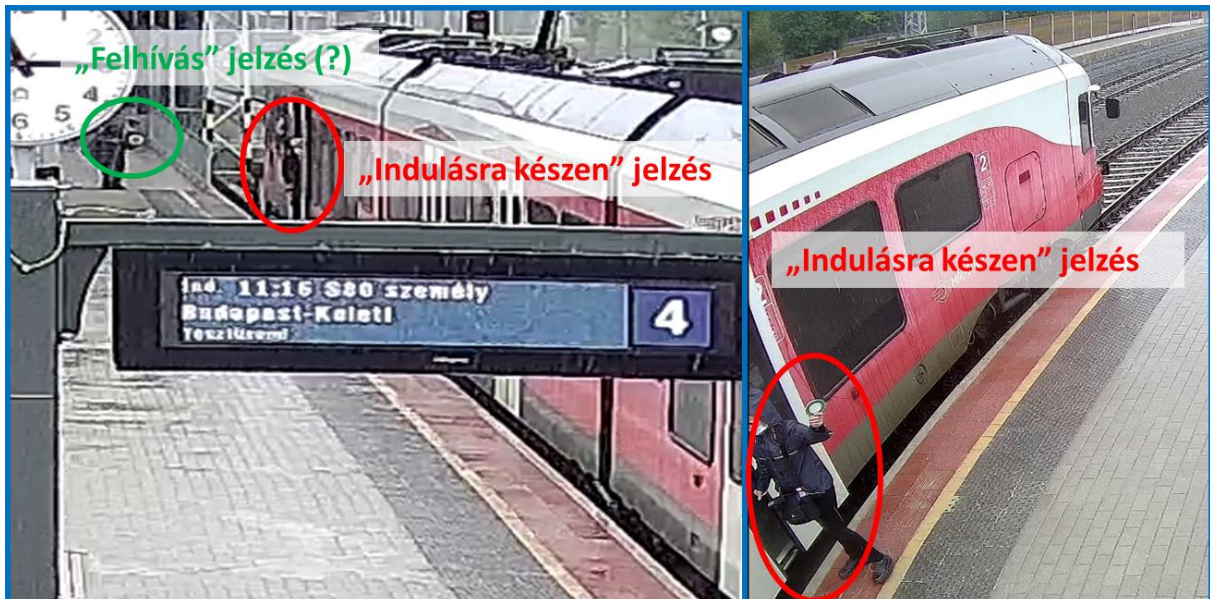
6. ábra: A jegyvizsgálók és a forgalmi szolgálattevő 11:15:38-kor, ekkor a külső forgalmi szolgálattevő szándékolatlan mozdulata „Felhívás” jelzéseként volt értelmezhető

A menetrend szerinti indulási idő (11:16) közeledtével közelebb sétált a vonat végéhez, és bár a felhatalmazásra a rendelkezőtől utasítást még nem kapott, a kijárat jelző megfigyelése érdekében lehajolt. Eközben kb. 2 másodpercig a kezében lévő vonatindító jelzőeszköz jelzést adó oldalát vízszintes helyzetben a teste előtt tartotta (6. ábra). Ezután felegyenesedve a jelzőeszköz jelzést adó oldalát a teste felé fordította (7. ábra).

Ez a mozdulatsor – szándékolatlanul – alkalmasnak bizonyult arra, hogy a vonatindítást közvetlenül megelőző különböző jelzésadási folyamatokat beindítsa, ugyanis a jegyvizsgálók ekkor „Indulásra készen” jelzés adása után a vonatra felszálltak. Ezután a külső forgalmi szolgálattevő többször ismét lehajolt a kijárat jelző megfigyelése érdekében, majd miután a vonat még 20 másodpercig álló helyzetben volt, elindult. A vonat elindulásakor a vonat végénél álló külső forgalmi szolgálattevő a kezében lévő jelzőeszközzel „Megállj!” jelzést adott a mozdonyvezető felé, de az hatástalan volt, a vonat nem állt meg.

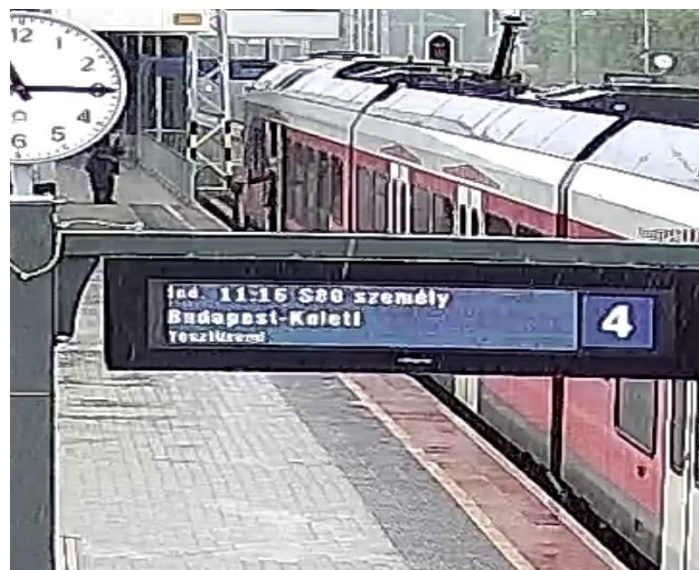
7. ábra 11:15:40-kor a külső forgalmi szolgálattevő befejezte félreérthető mozdulatsorát, azonban a vonat végénél elhelyezkedő jegyvizsgáló már „Indulásra készen” jelzést adott

Az említett folyamat kezdetekor – a menetrendi indulási időben – a jegyvizsgálók a vonat első és utolsó ajtóinál álltak, a külső forgalmi szolgálattevő „Felhívás” jelzésére várva. Mivel a jelzéshez nagyon hasonló mozdulat a külső forgalmi szolgálattevő által – ugyan nem szándékolatlan és nem is szabályosan – de néhány másodpercig látható volt (6. ábra), amit a jegyvizsgálók félreértve akként is értelmezhettek, valamint mivel a vonat indulásának a jegyvizsgálók szempontjából akadálya nem volt, ezért adhattak mindketten „Indulásra készen” jelzést (7. ábra), mielőtt a vonatra felszálltak.
