ZÁRÓJELENTÉS

2021-0533-5
(HU-10060)

Váratlan vasúti esemény / Jelzőmeghaladás
Püspökladány (K4 jelző), 2021. június 9.

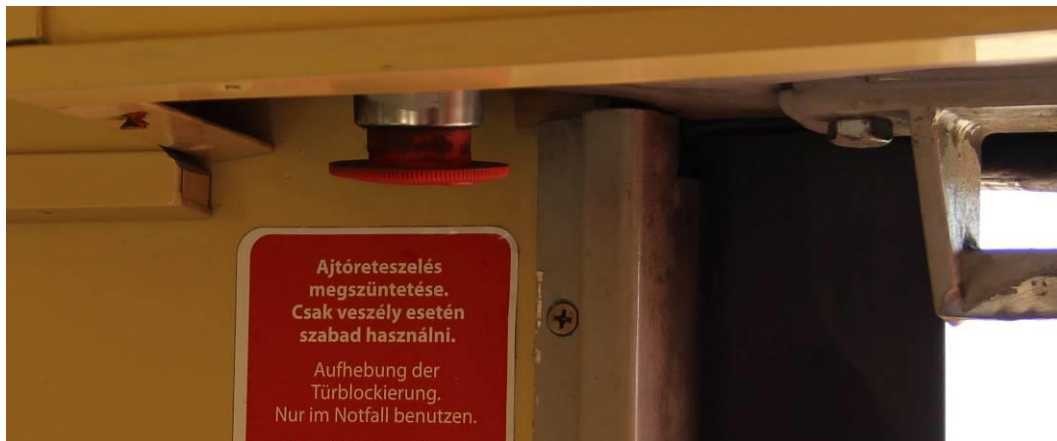
3. ábra: az ajtó reteszelés kiiktatására alkalmazott vészkapcsoló gomb

A reteszelés a belső kilincsműbe épített, a belső kilincs lenyomását és így az ajtó kézzel történő nyitását megakadályozó elektromágneses működtetésű mechanikus szerkezet. Az ajtóreteszt a mozgó jármű 5 km/h-s sebességjele hozza működésbe. Az ajtóreteszelés kikapcsolása üzemszerűen megtörténik, ha a jármű megáll.

A Bd 20-30 típusú személyszállító kocsik esetében a reteszelés kikapcsolására egy vész kapcsológomb lett az ajtók rendszerébe beépítve. A kapcsoló véletlen benyomás gátlóval, vagy ólomzárral nincs ellátva és zöldhurok, sem lett kialakítva, tehát a vonat akár kiiktatott retesszel és nyitott kocsiajtókkal is tud közlekedni. A reteszelés megszüntetésével az ajtó zárása még nem szűnik meg, azt kézzel kell kinyitni.

A helyszíni szemle során a Vb. próbát végzett az ajtóreteszelés kiiktatásával. Mivel a zöldhurok nincs kiépítve, kiiktatott retesszel a kocsik feljáró ajtóit menet közben is ki lehetett nyitni. A járművek külső színezése kék-fehér, a feljáró ajtók belső felülete narancssárga annak érdekében, hogy a nyitva lévő ajtót kívülről könnyen fel lehessen ismerni. A nyitott ajtó a visszapillantó tükörből is jól látható volt, az eltérő színezés miatt.

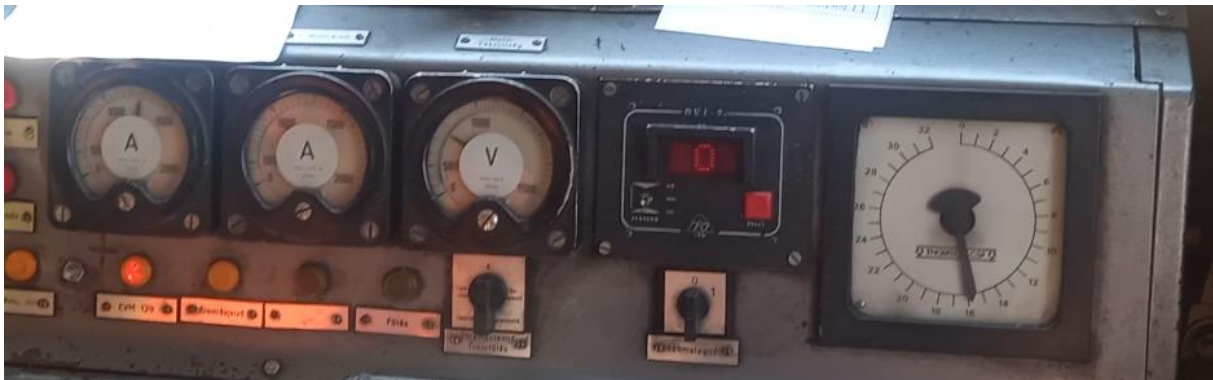
A **Hiba! A hivatkozási forrás nem található.** ábra az esemény rekonstruálása közben készített videó felvétel kimerevített képét ábrázolja. A kép jobb szélén a fokozatkapcsoló visszajelzése látható, ami 16-os pozícióban van. A bal szélén látható ampermérőn látható, hogy amikor fékezés közben a fokozatkapcsoló 16-os pozícióban a mozdonyon kb. 1100-1250 A az áramfelvétele. Ez az érték gyorsfékezés esetén is csak 1400 A-ig ment fel, ami még meg sem közelíti a 2100 A-es határt, ahol a túláramvédelem kikapcsolná a főmegszakítót.

10. ábra túláramvédelmi próba mozgásban lévő vonat esetében fékezés közben

A Vb a helyszíni szemle során próbát tartott, melynek keretében a vontatómotorköri túláramvédelmet is ellenőrizte. Álló helyzetben lévő befékezett vonat esetében a mozdonyvezető a fokozatkapcsolót lépésenként 6-os pozícióba állította, így a mozdony vonóerőt fejtett ki. A mozdony áramfelvétele függ a kifejtendő erő nagyságától. Egy befékezett, álló vonat megindítása esetében a mozdonynak jóval nagyobb erőt kell kifejtenie, mint egy feloldott fékrendszerű vonat esetében, így az áramfelvétele is jóval nagyobb. Amikor a mozdonyvezető a fokozatkapcsolót lépésenként állította egyre nagyobb pozícióba, az áramfelvétel is egyre jobban megnőtt. Amikor a 6-os pozíciót elérte, az áramfelvétel elérte a beállított 2100 A-es biztonsági határt, és a túláramvédelem a mozdony főmegszakítóját lekapcsolta. Az esemény rekonstrukciója közben a mozgó vonat esetén a mozdonyvezető 16-os pozícióban hagyta a fokozatkapcsolót, és fékezésbe kezdett. Mivel a vonat mozgásban volt, a mozdonynak a vonat tehetetlenségi energiájával csökkentett fékező erőt kellett leküzdenie, így az áramfelvétel sem emelkedett olyan szinten, mint álló helyzetből indulva. Az ampermérő kijelzője szerint az áramfelvétel megnövekedett és kb. 1100 – 1250 A között mozgott. Vészfékezés esetén kb. 1400 A-ig emelkedett az áramfelvétel. A túláramvédelem úgy van beállítva, hogy 2100 A-t meghaladó értéknél kikapcsolja a mozdony főmegszakítóját. Mivel ezt az értéket nem érte el a haladó vonat, a

rendszer nem oldott le. A vonóerő mindaddig megmaradt, ameddig a mozdonyvezető a fokozatkapcsolót vissza nem vezérelte 0 fokozatba.
