KÖZLEKEDÉSBIZTONSÁGI SZERVEZET

ZÁRÓJELENTÉS

2021-0563-5
(HU-10065)

Váratlan vasúti esemény / Jelzőmeghaladás
Mosonmagyaróvár, 2021. június 16.

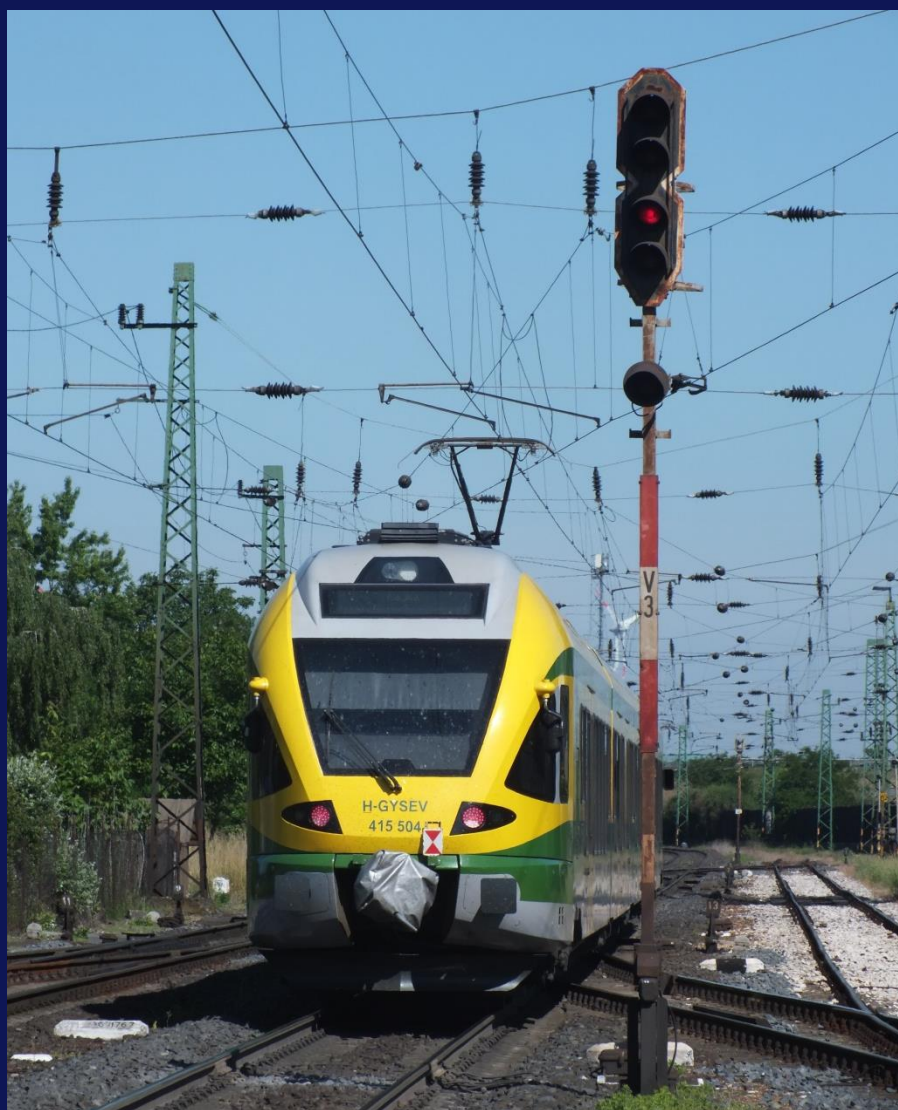
Az esemény helyszínét a Vb megérkezéséig nem változtatták meg. A 9412 sz. vonat a kijáratú jelzőt meghaladva állt (lásd címlapfotó), a 9467 sz. vonat pedig a bejáratú jelző előtt (2. ábra).

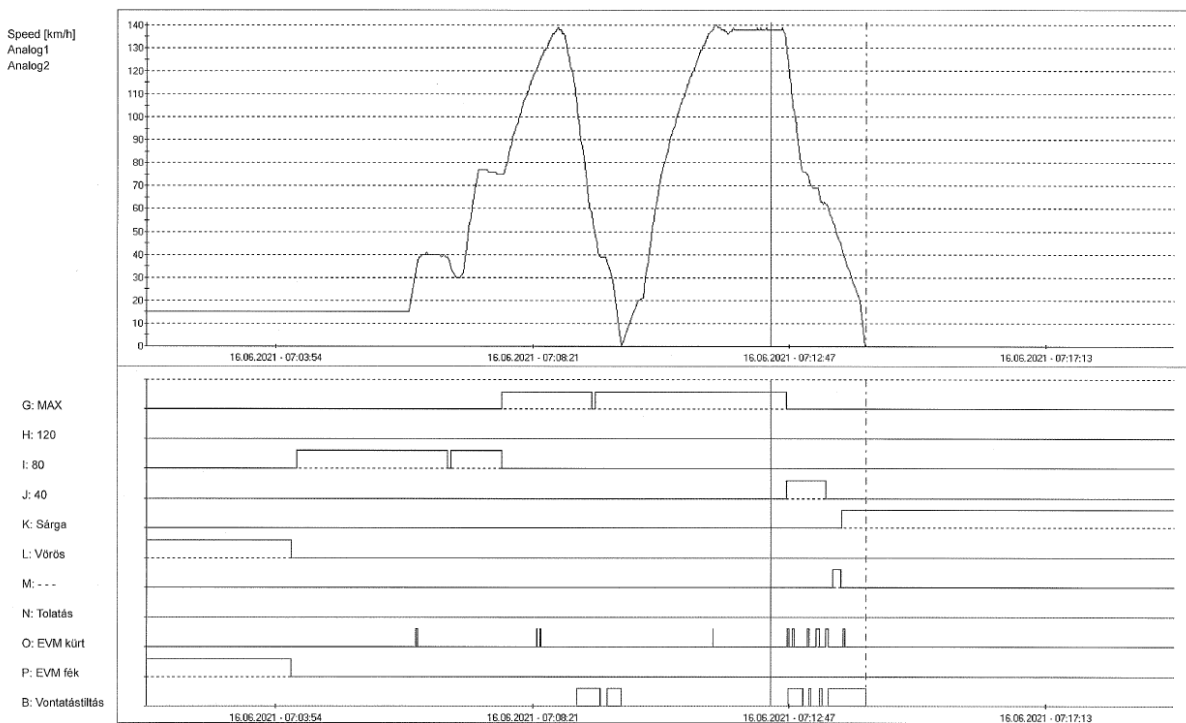
8. ábra: a 9467 sz. vonat menetadatai

A 9467 sz. vonat menetíró regisztrátuma:
