ZÁRÓJELENTÉS

2021-0575-5
(HU-10070)

Vasúti baleset / Ütközés tárgyjal
Mosonszolnok - Jánossomorja, 2021. június 18.

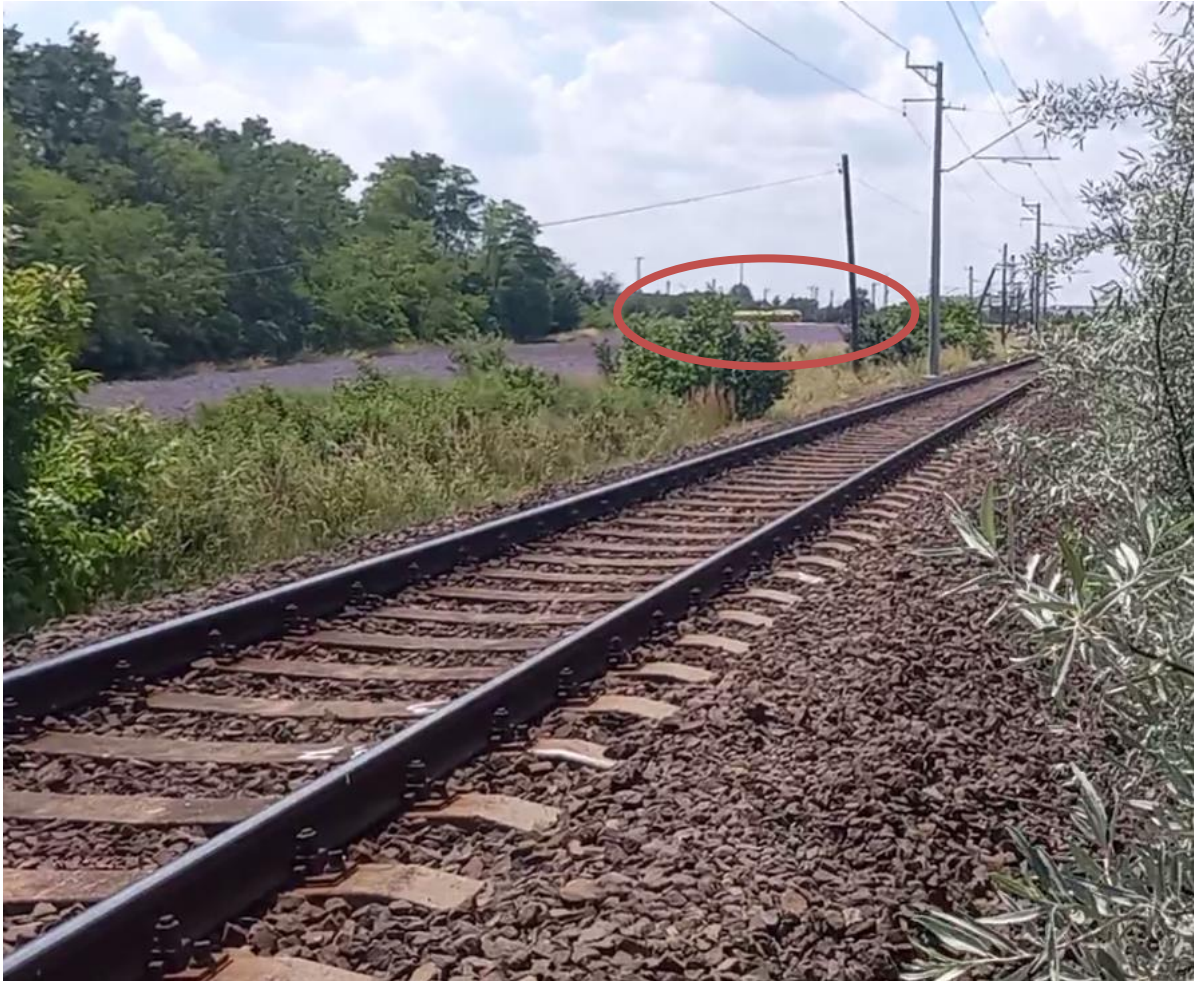
3. ábra A vonat a láthatóság határán (350 m)

A helyszíni szemle során a Vb a rendőrséggel, és a GYSEV Zrt. balesetvizsgálójával közösen, a balesetben érintett 94 55 1415 504-9 psz. FLIRT motorvonat vezetőállásáról láthatósági próbát végezett.

A próbáról a figyelőőr és a mozdonyvezető szemszögéből is videófelvevételek készültek. Rögzítésre került, hogy mindkét szemszögből kb. 350 méter távolságból volt lehetséges észlelni egymást.

A láthatóság határára (a munkavégzéstől kb. 350 m) állított további figyelőőr növelte volna a belátható pályaszakasz hosszát, így elég időt biztosítva az érkező vonat észleléséhez. Mivel a baleset idején további figyelőőri szolgálatra beosztható dolgozó nem volt, így a munkát lassúmenet bevezetésével, vagy vágányzárban kellett volna végezni.
