## ZÁRÓJELENTÉS

2021-0797-5  
(HU-10224)

**Vasúti baleset / Ütközés**  
Kerepes - Mogyoród, 2021. augusztus 9.

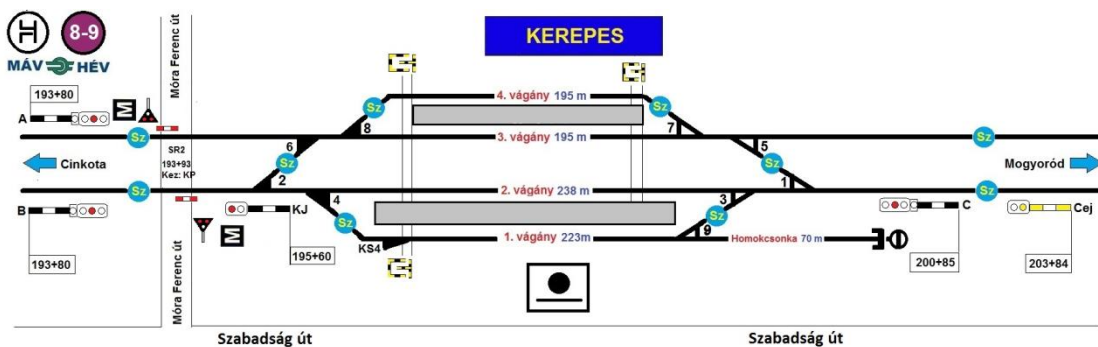
2. ábra: Kerepes állomás torzított helyszínrajza (az esemény idején érvényes elrendezés)

Kerepes állomás a 253 sz. vasútvonal középállomása. Kezdőponti oldalán biztosított, végponti oldalán nem biztosított, személyforgalomra berendezett szolgálati hely. A végpont felől az állomáshoz közelítő vonatok számára a jobb vágány mellett fény bejárati jelző („C” jelű főjelző) és azt megelőzően, attól általános fékküttávolságra előjelző („Cej” jelű előjelző) került telepítésre. A bal vágány mellett a végponti oldalon bejárati jelző nincs felállítva.

Az állomás végponti oldalán található váltók (1., 3., 5., 7., 9. sz. váltók) helyszíni állításúak, váltózárral lezárhatók, de az állomási biztosítóberendezéssel szerkezeti függésben nem állnak. A kezdőponti oldal váltói (2., 4., 6., 8. sz. váltók) a forgalmi irodából, elektromos úton állítható váltók, melyek a kezdőponti oldal közös („Kj” jelű) kijáratú jelzőjével, valamint az „A” és „B” jelű bejárati jelzőkkel szerkezeti függésben vannak. Az állomás területén vágányfoglaltság-ellenőrzés nincs kiépítve.

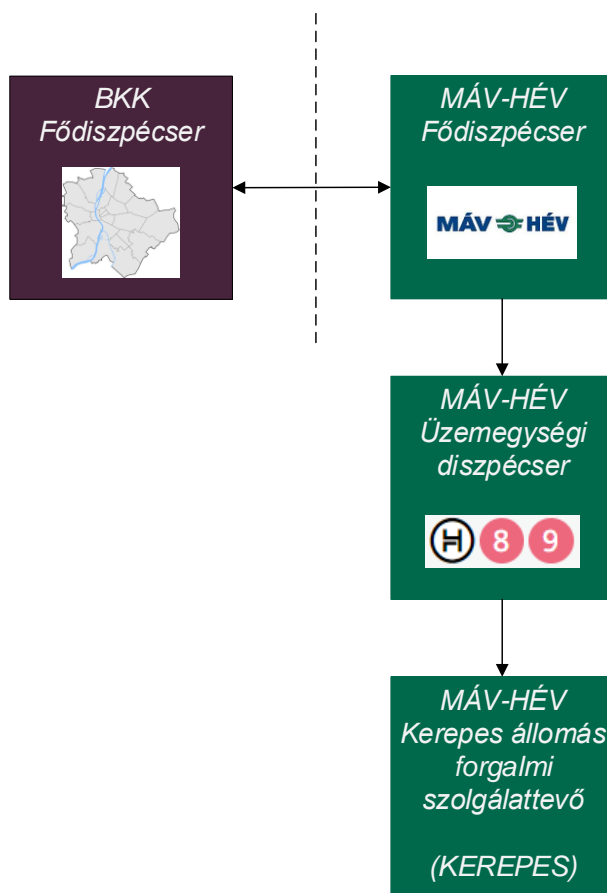
3. ábra: A forgalomirányítási struktúra szereplői az esemény idején

Budapest területén a közforgalmú személyszállítási szolgáltatást a Fővárosi Önkormányzat nevében eljárva a BKK Zrt. rendeli meg. A megrendelt szolgáltatás fölött a forgalomszervezői, forgalomirányítói és ellenőrzési feladatokat ugyancsak a BKK Zrt. gyakorolja. A BKK Zrt. operatív forgalomirányítási tevékenységét a Forgalomfelügyelet látja el. Operatív forgalomirányítási kérdésekben a végső döntés a BKK fődiszpécseré, továbbá ő tart kapcsolatot a személyszállítási szolgáltatást végző – operátor – társaságokkal, így a MÁV-HÉV Zrt. fődiszpécserével is. A BKK Zrt. fődiszpécserének üzembiztonsági feladata nincs, a vasúti közlekedés biztonságával összefüggő utasítás kiadására nem jogosult.

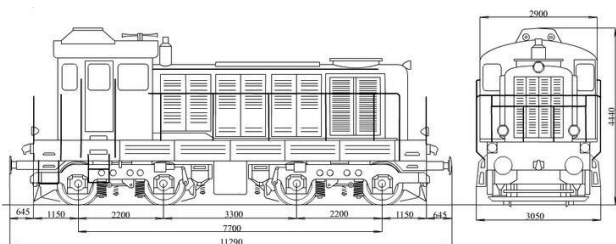
4. ábra: A DL XVI típusú mozdony jellegrajza

A 449 sorozatú mozdony Ganz-MÁVAG DVM2 típusú (típusmegjelölése a MÁV-HÉV Zrt.-nél: DL XVI), egy vezetőfülkés kialakítású jármű. A vezetőfülke elhelyezése az alvázon aszimmetrikus, az az alváz egyik végén helyezkedik el, az alváz többi részén a géptér, annak két oldalán pedig

géptérjárda található. A baleset idején a mozdony „géptérrel előre” haladva közelítette meg a 1082 sz. vonatot. A mozdonyvezető a vezetőfülke menetirány szerinti jobb oldalán teljesített szolgálatot, míg a bal oldalon egy figyelésre kötelezett dolgozó tartózkodott. A menetirányt tekintve balra ívelő pályaszakaszon a mozdony géptere korlátozta a mozdonyvezető rálátását a pályára (lásd: 2. kép), az ívet a figyelésre kötelezett dolgozó látta be.

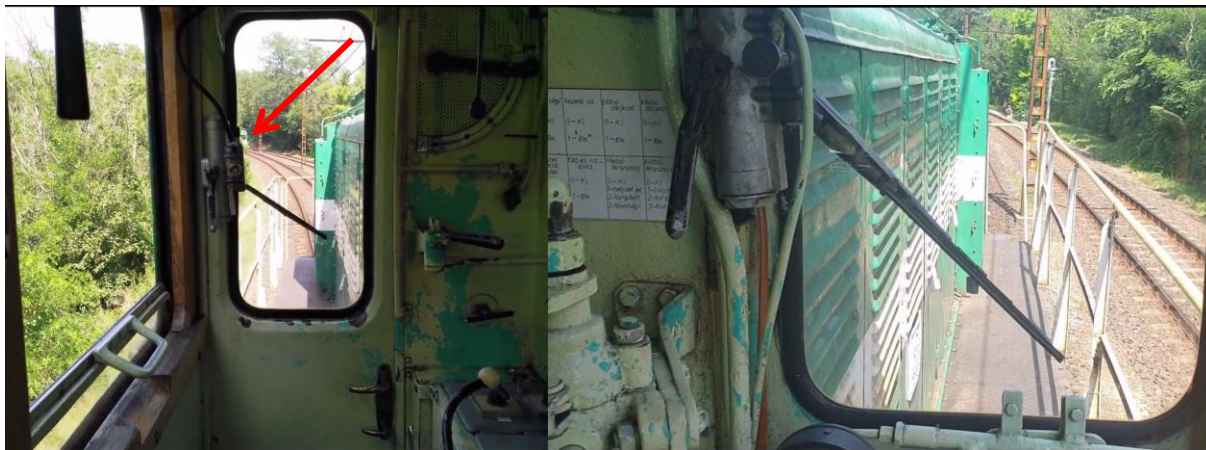
5. ábra: Kilátás a segélymozdonyról a figyelésre kötelezett dolgozó (bal old.), valamint a mozdonyvezető által elfoglalt (jobb old.) helyekről a 1082 sz. vonat (piros nyíllal jelölve) felbukkanásának pillanatában (a helyszíni szemlén készült felvétel)

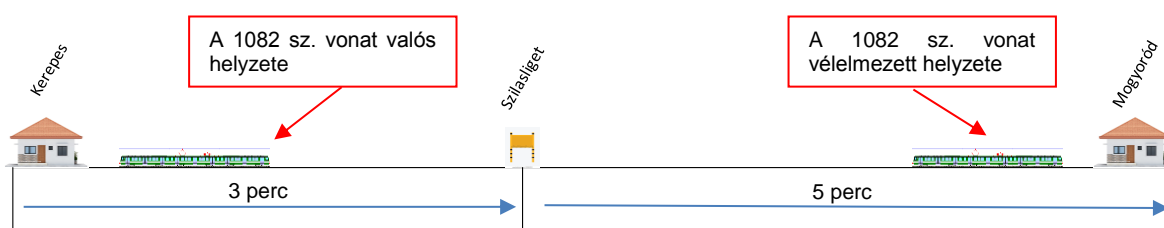
**6. ábra: Az 1082 sz. vonat forgalmi szolgálattevő által vélelmezett, valamint a valós helyzete a Kerepes – Mogyoród állomásközben, a menetrend szerinti menetidők feltüntetésével (nem méretarányos ábra)**

Téves elképzelésében megerősíthette az az információ is, hogy amikor a vonali rádió jelezte az 1082 sz. vonatnak, hogy a segélymozdony indul Kerepesről, az 1082 sz. vonat vezetője nyugtázásában így fogalmazott: „...*itt vagyunk az előjelző után Mogyoród irányában, egy olyan 40 méterre.*” Mint az a zárójelentés 3.1.8. pontjában ismertetésre került, Kerepes állomás végponti oldalán, a bal vágányon sem állomási bejárati jelző, sem pedig arra előjelzést adó előjelző nem került telepítésre. Amíg az 1082 sz. vonat vezetője az „...*itt vagyunk az előjelző után*”
