## ZÁRÓJELENTÉS

2021-0861-5  
(HU-10121)

**Váratlan vasúti esemény / Jelzőmeghaladás**  
Győr, 2021. augusztus 25.

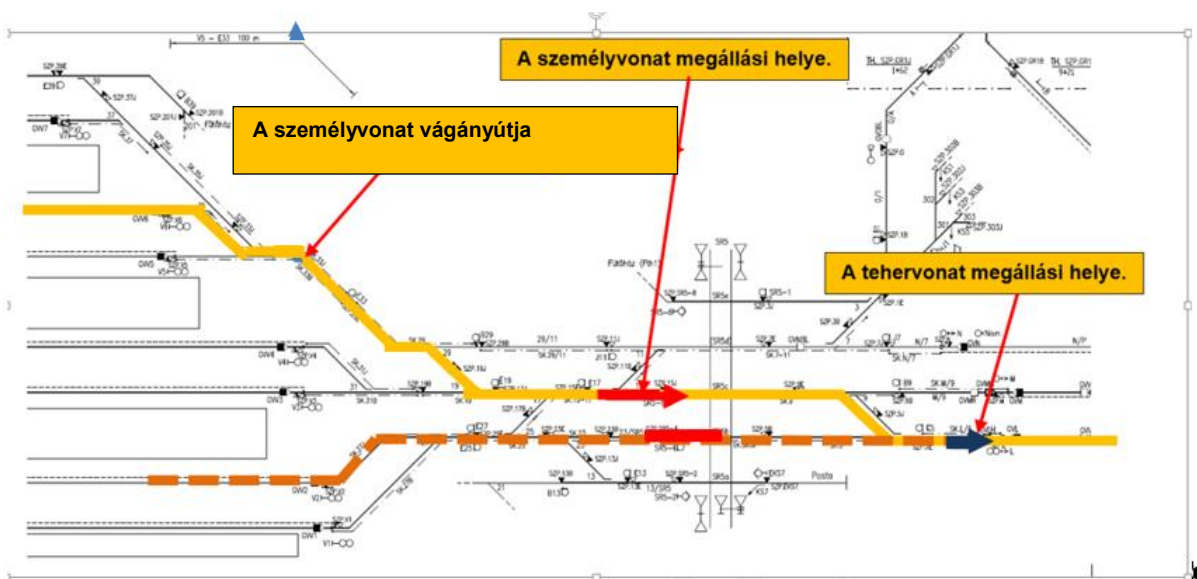
2. ábra: Győr állomás torzított helyszínrajz részlete, az eseménykor felhasznált vágányutakkal

A tehervonat érkezési irányából Győr - Rendező állomás „V14b” jelű kijárat jelzője után – amely egyben Győr állomás bejárat jelzője is – a vasúti pálya egy balra ívelő szakasszal fordul az állomási peronok irányába. Az ív végétől (kb. 630 méter távolságból) láthatóvá válik a vágány jobb oldalán elhelyezkedő, „V2” jelű egyéni kijárat jelző. Eddig a pontig a láthatóságot korlátozza a vágány bal oldalán található utasperon tetőszerkezete.

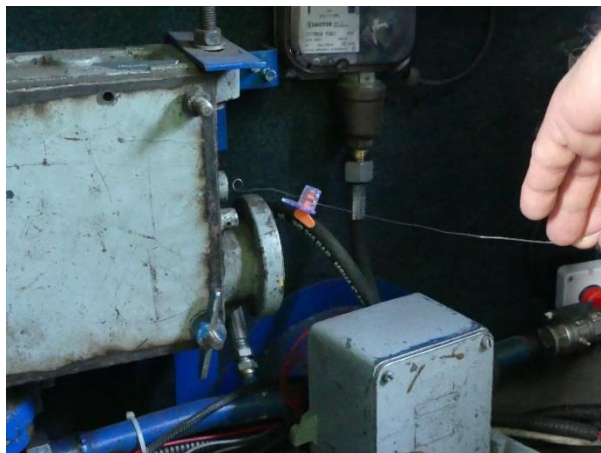
A Vb a helyszíni vizsgálatnál tapasztalta, hogy a 44284-1 számú tehervonat mozdonyán az éberségi és vonatbefolyásoló berendezés vezetőasztal alatti EP szelepénél a plombálás szakadt volt (3. ábra), a mozdony üzemi naplójában erre vonatkozó bejegyzést nem tettek. A mozdony oldószelepének működtető karját oldó helyzetben a kiegészítő fékezőszelephez kötötték (4. ábra), feltételezhetően azért, hogy az üzemi fékezésekkor a mozdony kerekeinek kímélése miatti oldáskor ne kelljen kezelni. Ezáltal a mozdony a veszélyhelyzetben sem tudott fékezni, ami fékútnövekedéshez vezetett és az eset súlyosságát növelte. A kiegészítő fékezőszelep fékezőállásban, az önműködő fékberendezés fékezőszelepe töltő oldó állásban volt.

3. ábra: szakadt plomba

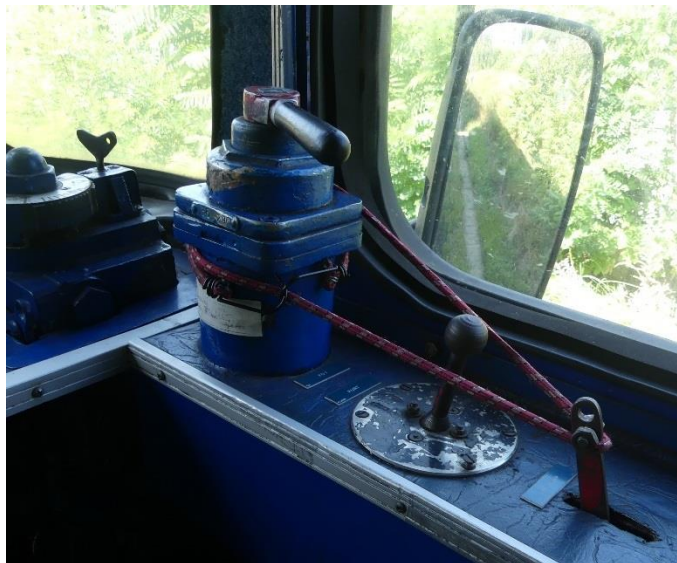
4. ábra: kikötözött oldó szelep

- a) az oldó szelep karja ki volt kötve, ezáltal a mozdonyt a kényszerfékezés során sem engedte fékezni, ami a fékút megnövekedését eredményezte (4.2.2).

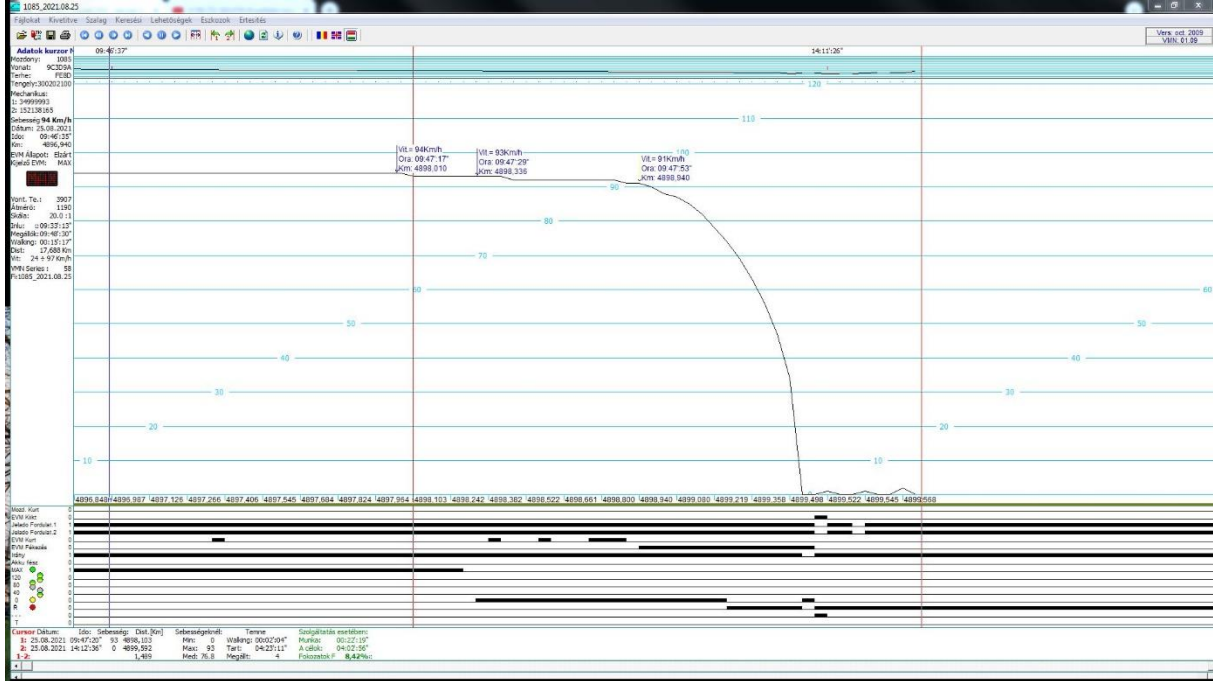
1. ábra: a tehervonot regisztrátumának részlete

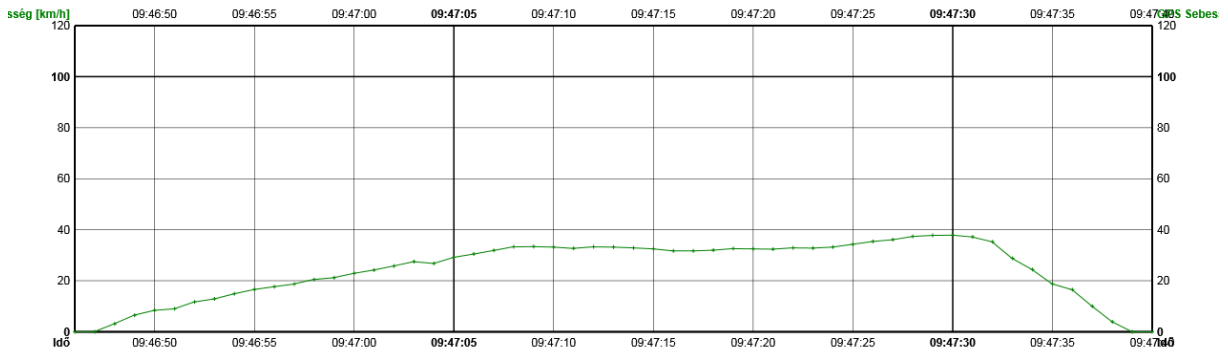
2. ábra: a személyvonat MFB adataiból generált sebesség-idő grafikon
