ZÁRÓJELENTÉS

2021-1302-5
(HU-10161)

Vasúti baleset / Ütközés tárgyval
Szolnok (B elágazás), 2021. december 7.

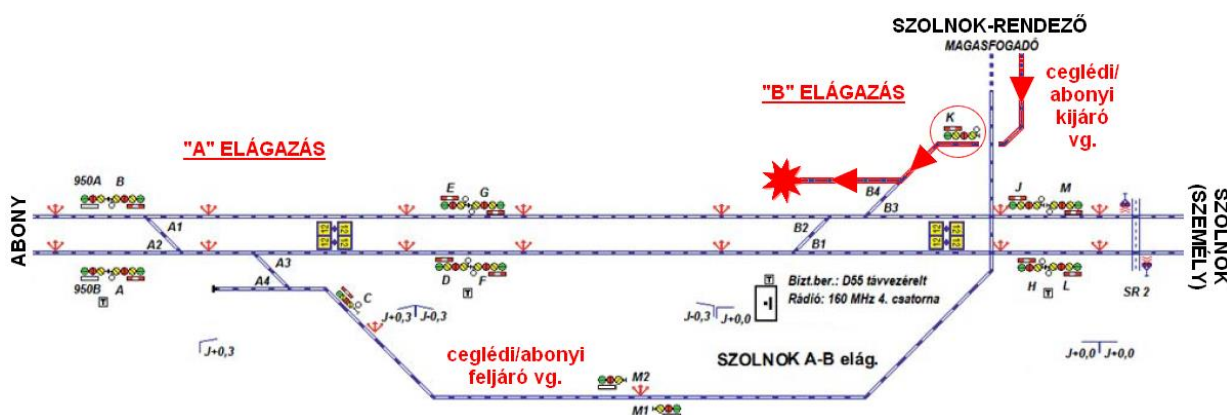
A baleset bekövetkezésének helyén, Szolnok B elágazásban egy egyszerű vágánykapcsolat és egy védőváltón keresztül kiágazó csonakvágány található, mely földkúpban végződik.

2. ábra: az esemény közelebbi helye (Szolnok A és B elágazás)

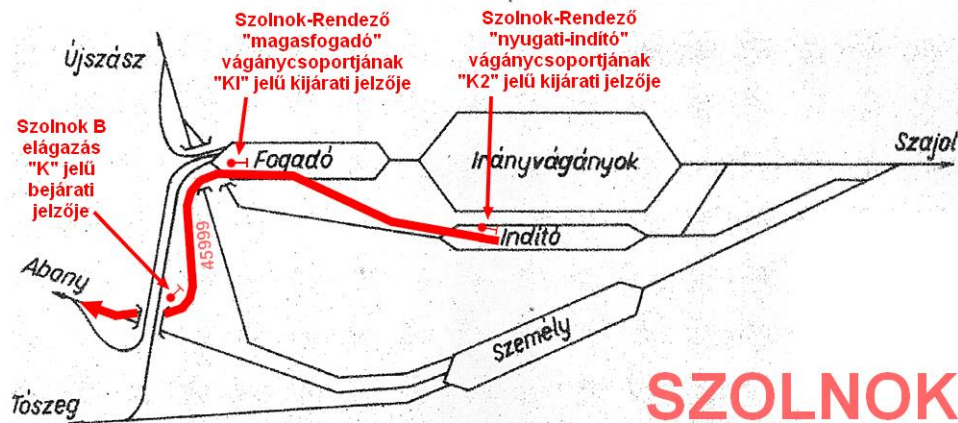
3. ábra: a 45999 sz. vonat útvonala szerint érintett főjelzők elhelyezkedése

Ugyan a vágányfoglaltság-visszajelentés hiánya miatt (lásd: 4.2.1 fejezet) vizuálisan nem tudott meggyőződni a vonat tényleges tartózkodási helyéről, azonban mivel az állomásán a vonatforgalom szervezését ő végzi és azt folyamatosan nyomon is követi, ezért a telefonhívás időpontjában, az engedélykérés óta eltelt idő hosszúsága akár gyanút is kelthetett volna benne arra vonatkozólag, hogy a vonatnak már B elágazásnál kell tartania.

Visszakérdezés után, a pozíció megismételtetésekor másodsorra is belenyugodott abba, hogy szelvényszám alapján azonosítsák a vonat helyzetét, nem kérte meg a mozdonyvezetőt arra, hogy egyértelműen a jelző elnevezése szerint azonosítsa be, hogy hol áll, miközben a mozdonyvezető a beszélgetésben folyamatosan egy jelzőre hivatkozott. A vasúti kommunikációban ilyen esetekben (állomásokon és pályaelágazásokban) az egyértelmű helymeghatározás érdekében a jelzők megnevezését kellene elsődlegesen használni, hiszen a T.25. sz. Utasítás (lásd: 1. melléklet) is ezt követeli meg.

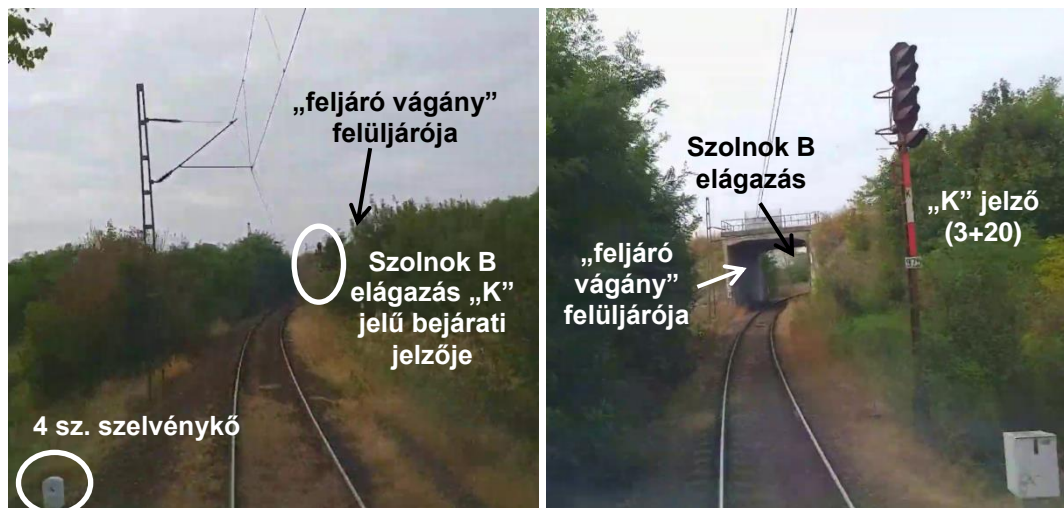
4. ábra: rálátás a vasúti pályára (nappal) a ceglédi „kijáró vágányon” B elágazás felé haladva a megállás körülbelüli helyéről, azaz a 4 sz. szelvényben (balra) és a bejárati jelzőtől, azaz a 3+20 sz. szelvényben (jobbra) – illusztráció: az eset a valóságban éjszakai látási viszonyok között történt! [forrás: https://youtu.be/E9h_7GjftgY]

- Egyrészt mivel a mozdonyvezető a jelzőtől jelentősebb, 80-100 méteres távolságban állt meg, így nem biztos, hogy olvasható volt számára a jelző árbocán annak jelölése. Mivel a mozdonyvezető valamennyi telefonos beszélgetésében kizárólag a jelzőárboc színezésére (vörös-fehér) és a szelvénykö számára (4-es) utalt, ezért feltételezhetően ezen ok hátráltatta őt a jelző egyedi azonosítójának a megismerésében és annak a beszélgetésekben való megemlítésében.
- Másrészt mivel az ív folytatásában a felüljáró kitakarta a mozdonyvezető látóterében az elágazást, annak váltóival és jelzőivel együtt, a mozdonyvezető nem láthatta, hogy milyen pályaszakasz következik a jelző

után. Mivel a mozdonyvezető nem rendelkezett a vonalszakaszra való vonalismerettel, mert sem a vizsga előtti vonalismereti utazásai alatt, sem a vizsga megszerzése után nem közlekedett korábban Szolnok-Rendező és Abony állomások között, számára teljesen ismeretlen volt az általa beláthatatlan következő pályaszakasz. A látható környezetből tehát semmi nem utalt számára arra, hogy a felüljáró után Szolnok B elágazásba érkezne, valamint hogy az előtte lévő jelző annak a bejárati jelzője.
