ÉPÍTÉSI ÉS KÖZLEKEDÉSI
MINISZTERIUM
KÖZLEKEDÉSBIZTONSÁGI SZERVEZET

ZÁRÓJELENTÉS

2022-0048-5
(HU-10178)

Váratlan vasúti esemény / Jelzőmeghaladás
Gödöllő, 2022. január 10.

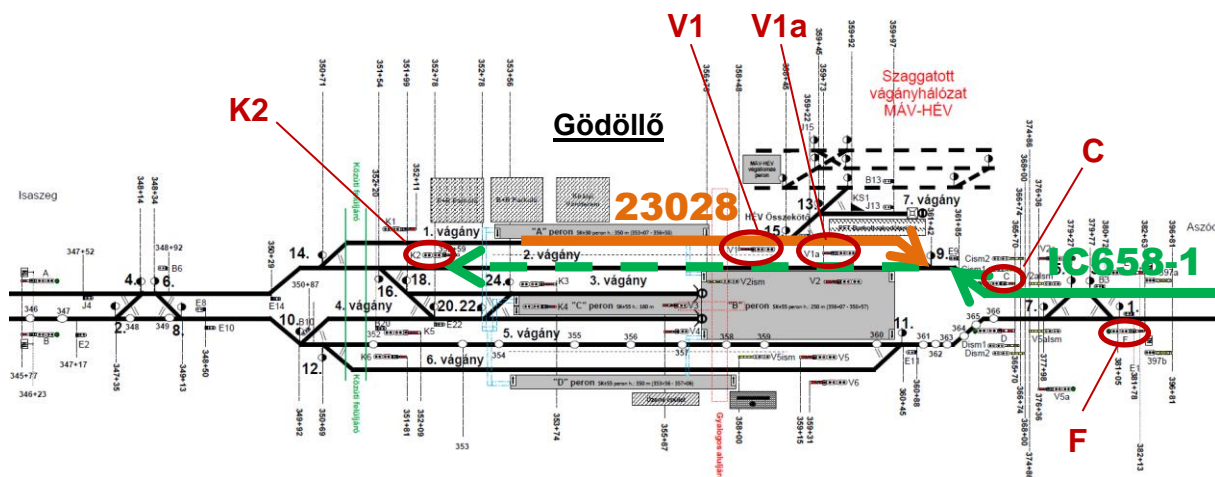
2. ábra: az érintett vonatok vágányútja

20:03:23 Az IC658-1 sz. vonat megállt a 9 sz. váltó csúcsa előtt, 125 méterre a 23028 sz. vonattól.

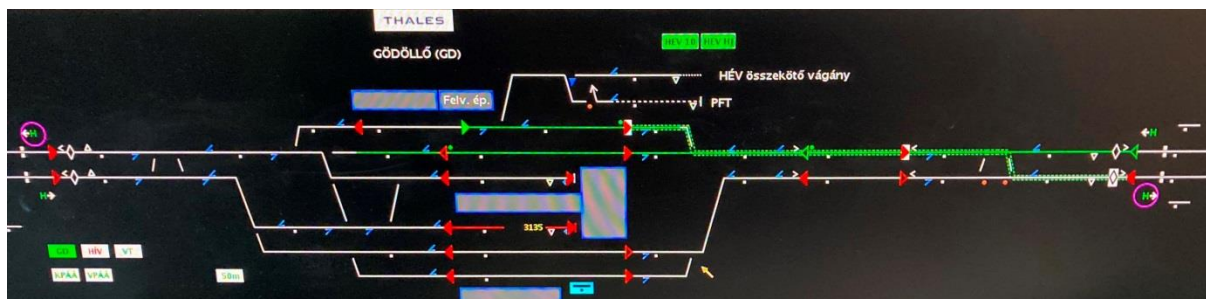
3. ábra: beállított bejárat vágányút végpont felől a II. vágányra és betárolt kijárat vágányút az I. vágányról végpont felé a KÖFI irányító monitorján (2022.01.21.)

Ennek eredményeként jött létre az a helyzet, hogy a 23028 sz. vonat kijárat vágányútjának betárolásakor a vágányút első szakasza a „V1” és a „V1a” jelző között azonnal fel is épült és a „V1” jelű jelzőn továbbhaladást engedélyező jelzés jelent meg, hiszen azon a szakaszon nem volt akadálya a vonat közlekedésének. A vágányút második szakasza a „V1a” és az „F” jelzők között azonban csak akkor épült volna fel, amikor az IC658-1 sz. vonat az állomás II. vágányára bejárt, és az utolsó kocsis is a „V2” jelű jelző mögé ért. Ekkor a 9 és 3 sz. váltók átálltak volna a 23028 sz. vonat részére betárolt vágányútnak megfelelő állásba, és a „V1a” jelű jelzőn megjelent volna a továbbhaladást engedélyező jelzés.

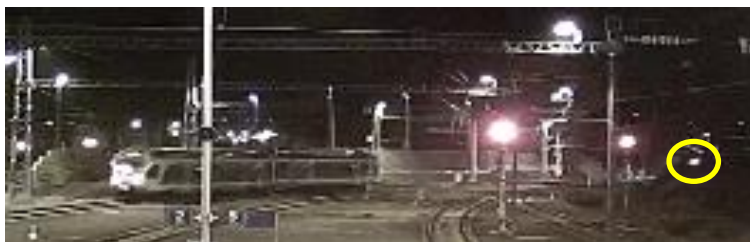
4. ábra: az IC658-1 sz. vonat fényoszóója a 23028 sz. vonat második elindulásakor

A megállást követően a fővezeték feltöltését azonnal megkezdte, valamint a sebesség-alapjeladót visszaállította 15 km/h értékre. Eközben feltehetőleg kizárólag a műszereket figyelte, máskülönben látnia kellett volna a szemből érkező IC658-1 sz. vonatot. A fővezeték feltöltődését követően, amint lehetséges volt, a vonatbefolyásoló „vörös” jelzését (1. melléklet) figyelmen kívül hagyva, intenzív gyorsítással (a menet-fék kart 50%-ot meghaladó mértékben kimozdítva „menet” állásba állítva) újra elindult.

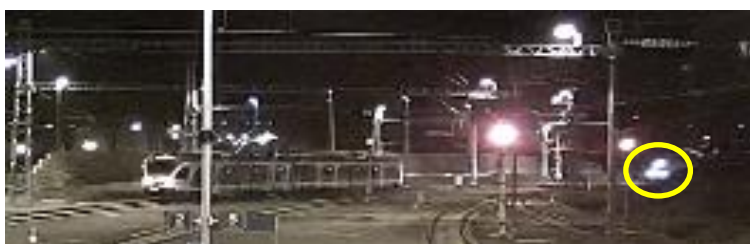
5. ábra: az IC658-1 sz. vonat fényoszóója a 23028 sz. vonat második megállásakor

Valószínűleg a műszerekről csak az elindulást követően tekintett fel, amikor is megláthatta a szemből érkező IC658-1 sz. vonatot, ezért a vészhelyzetet

felismerve intenzív üzemi fékezéssel (a menet-fék kart 50%-ot meghaladó mértékben kimozdítva „fék” állásba állítva) megállította a szerelvényt.

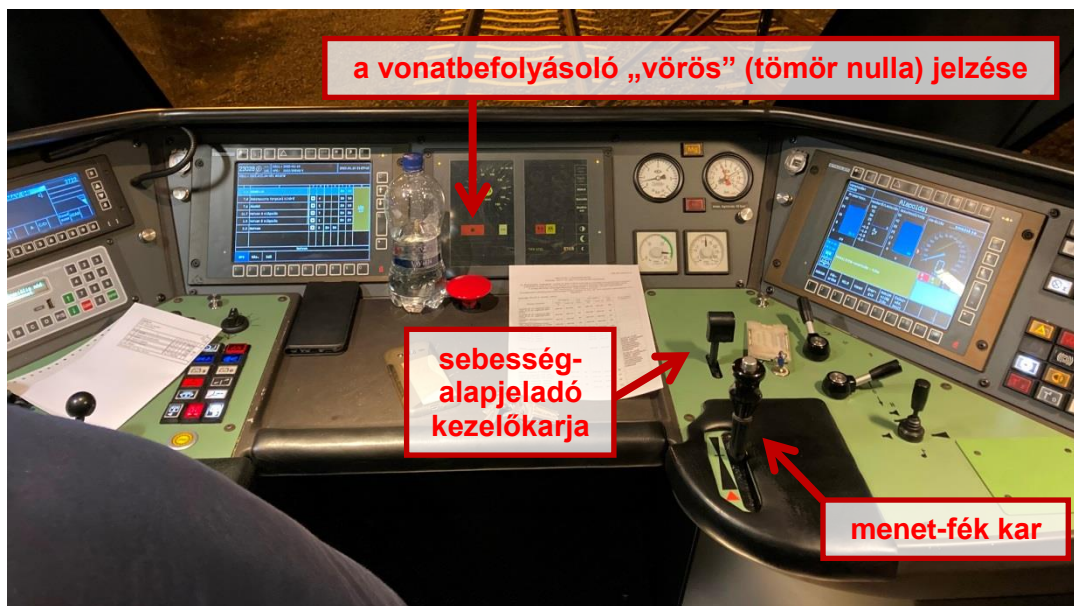
6. ábra: a 23028 sz. vonat (FLIRT) vezetőállásának kezelőszervei

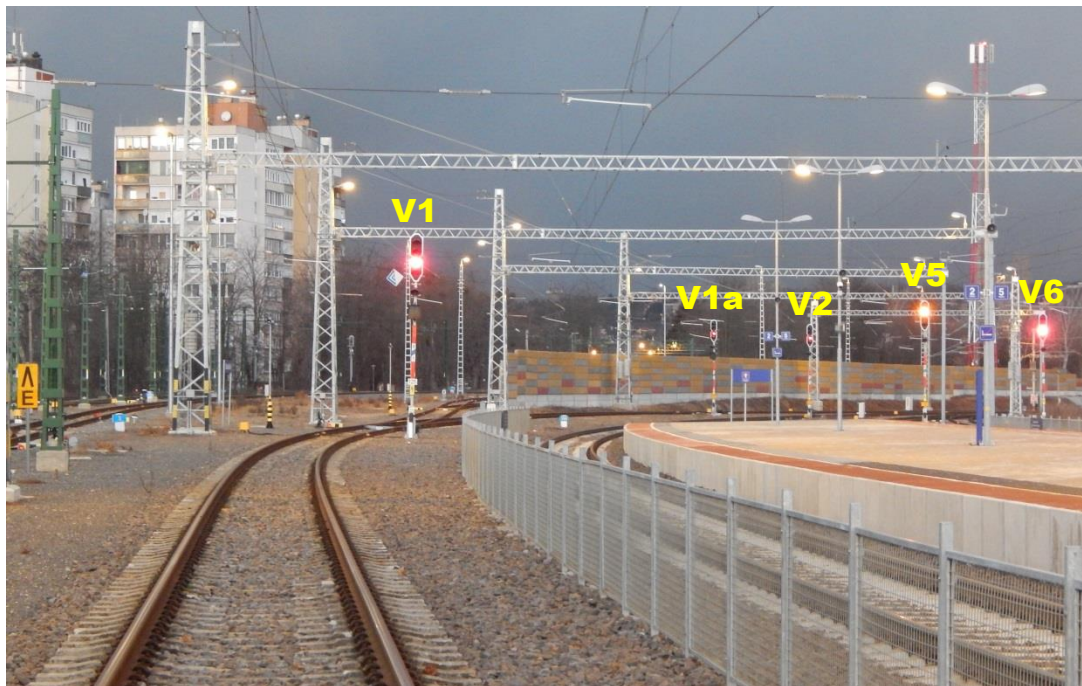
7. ábra: rálátás a végpont felé eső kijárat jelzőkre az I. vágányról (2022.01.20.)

Az állomás végponti oldalán a kijárat jelzők ívben fekszenek. Emiatt az I. vágányról a végpont felé kihaladó vonat mozdonyvezetője induláskor hangsúlyosan a „V1” jelű jelzőt és annak jelzési képét látja, míg a vágányútban fekvő „V1a” jelű második kijárat jelző távolról elveszik a többi kijárat jelző között. Ettől függetlenül a „V1a” jelző és jelzési képe is megfelelő távolságból látható, továbbá a jelzőhöz közelebb érve már egyértelműen azonosítható, hogy az az I. vágányhoz tartozik.

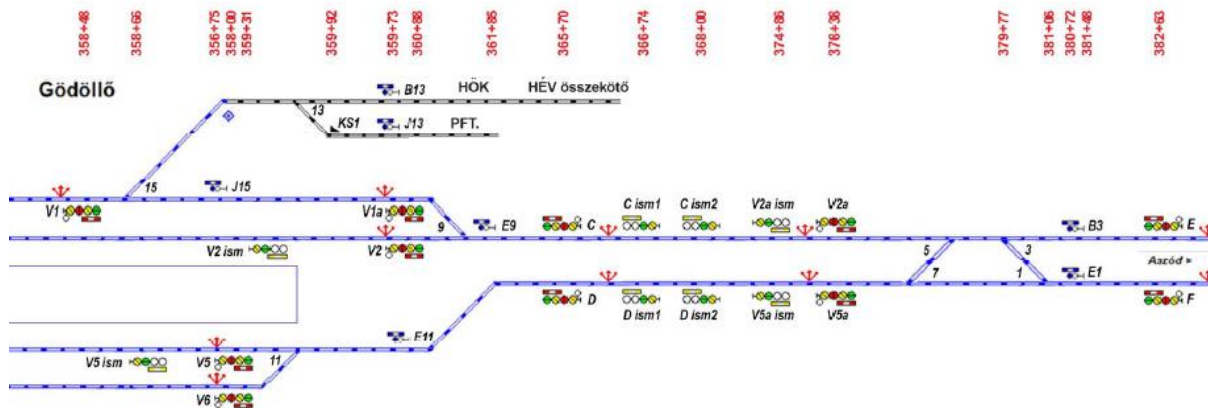
8. ábra: Gödöllő állomás végponti vágányhálózata

Mindez azt jelenti, hogy Gödöllő állomáson a II., V. és VI. vágányról a végpont felé kijáró vonat részére a peronok végénél elhelyezkedő „V2”, „V5”, „V6” jelű első kijárat jelzők a kb. 2 kilométerre lévő „V2a” vagy „V5a” jelű második kijárat jelzőre adnak előjelzést, míg az I. vágányról a végpont felé kijáró vonat részére az I. vágány megosztottsága okán a „V1” jelű jelzőt 125 méterrel hátrébb a „V1a” jelű második kijárat jelző követi, a „V2a” jelű jelző pedig a vágányútban fekvő harmadik kijárat jelző lesz.

Annak, akinek valós vonalismereti tudása és tapasztalata nem kielégítő, ez megtévesztő lehet, hiszen aki az I. vágányról a végpont felé kijárva figyelmét nem erre összpontosítja – egyúttal figyelmen kívül hagyja a „V1” jelű jelző „három sárga” fénnel adott jelzésének egyértelmű jelentését – megszokásból tévesen feltételezheti, hogy a „V1” jelű kijárat jelzőt majd a kb. 2 kilométerre lévő „V2a” jelű második kijárat jelző követi. Így fordulhatott elő, hogy a mozdonyvezető a „V1” jelű jelzőn kapott, a továbbhaladást megtiltó jelzésre vonatkozó előjelzést követően mégsem készült fel a 125 méterrel később, a „V1a” jelű jelzőnél esedékes megállásra.

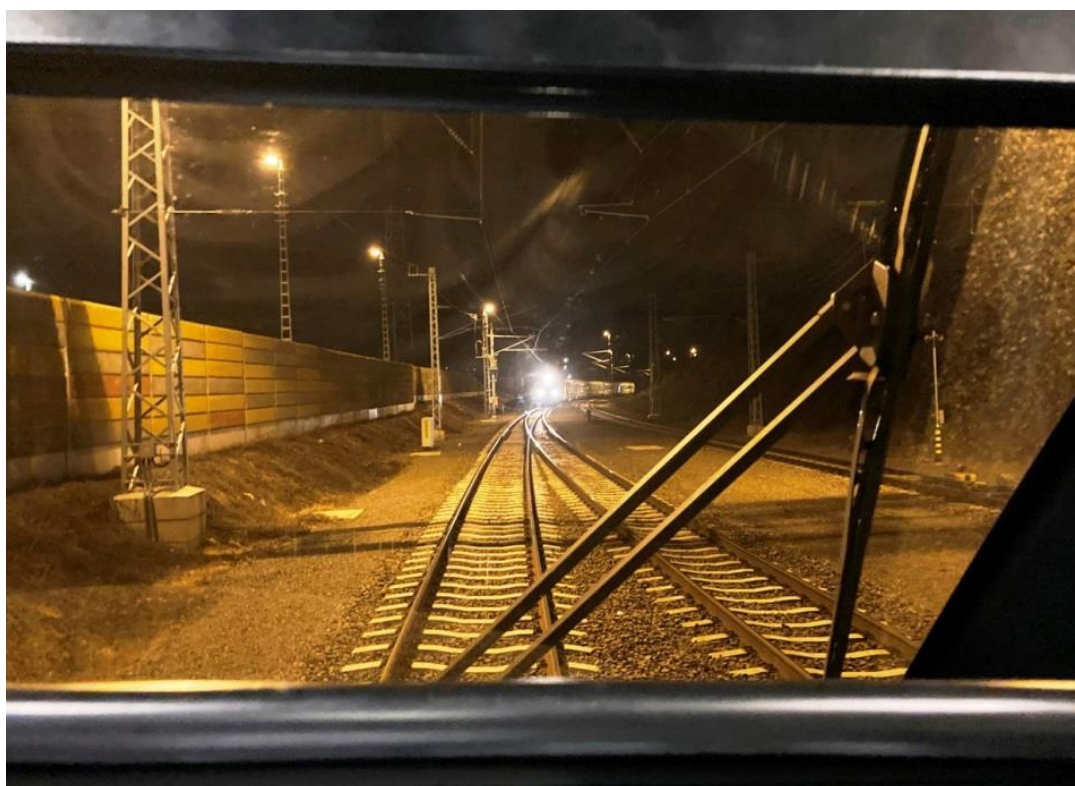
9. ábra: rálátás a 23028 sz. vonatból végpont felé a pályára a 2. megállás helyén

Gödöllő állomás végponti oldalán a szigetperon végétől kb. 1 km hosszban, Máriabesnyő irányába a vasúti pálya nagyjából $R=600$ méter sugarú jobbos ívben fekszik. Itt a vasúti pályát a végpont irányába tekintve bal oldalról zajvédő fal, jobb oldalról rézsű szegélyezi. Ezáltal a vasúti pálya csak néhány száz méter, a 23028 sz. vonat kényszerfékezését követő első megállásának helyén például csak kb. 300 méter hosszban belátható.

Ez megnehezítette a 23028 sz. vonat mozdonyvezetőjének a bejáró IC658-1 sz. vonat észlelését és a szituáció felismerését. Amikor a 23028 sz. vonat a kényszerfékezést követően először megállt, az IC658-1 sz. vonat tőle még kb. 450 méterre volt, azaz a mozdonyvezető részére még nem volt látható. Az IC658-1 sz. vonat aközben vált láthatóvá, miközben a 23028 sz. vonat mozdonyvezetője a fővezetékét töltötte vissza, néhány másodperccel azelőtt, hogy újra elindult. Amikor viszont a 23028 sz. vonat mozdonyvezetője másodsorra elindult, az IC658-1 sz. vonat már biztosan látható volt.

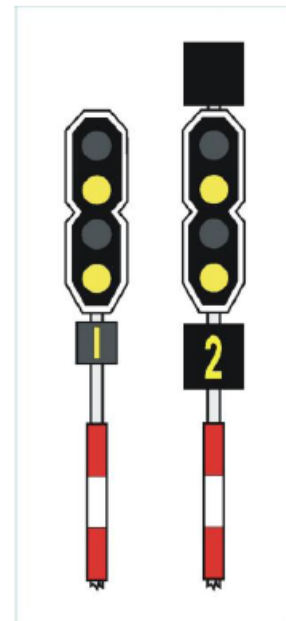
38. ábra

A 2.5.24. sz. jelzés olyan szolgálati hely bejárati, illetve kijárati jelzőjén van, ahol a vonatfogadó fővágány mellett további bejárati vagy kijárati jelző is van és a következő főjelzőig nincsen meg a tényleges fékúttávolság fele sem.

A jelzés alkalmazható olyan szolgálati hely bejárati jelzőjén (jelzőin) is, ahol a biztosítóberendezés lehetővé teszi a vonatoknak lezárt vágányúton át, jelzőkezelés mellett a foglalt vágányra történő bejáratását.

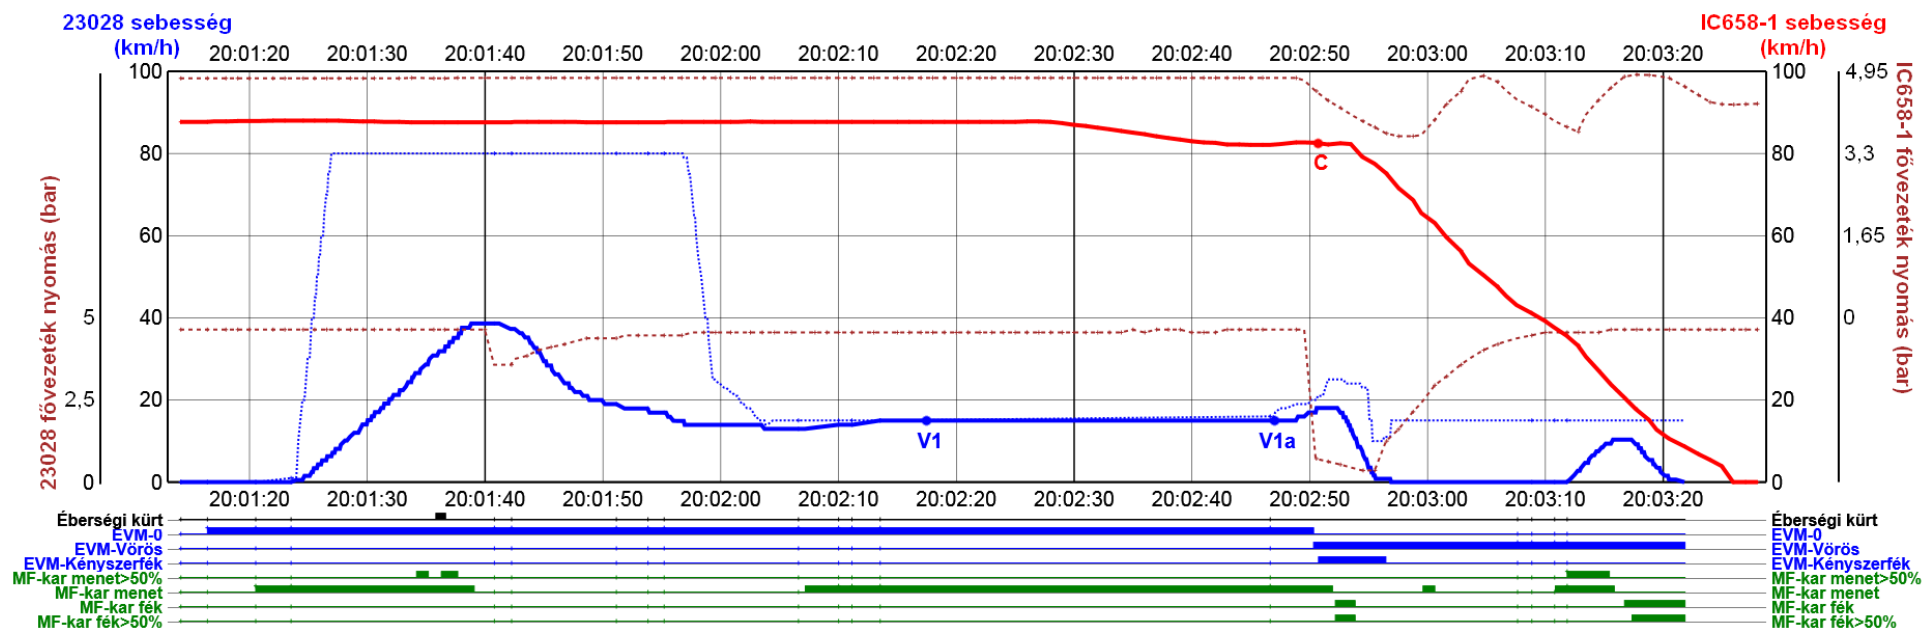
Az IC658-1 sz. vonat tekintetében:

- sebesség (vastag folyamatos piros vonal)
- légfék fővezeték nyomás (felső vékony szaggatott barna vonal)
