ÉPÍTÉSI ÉS KÖZLEKEDÉSI MINISZTERIUM  
KÖZLEKEDÉSBIZTONSÁGI SZERVEZET

## ZÁRÓJELENTÉS

2022-0629-5  
(HU-10242)

**Váratlan vasúti esemény/Szembeközlekedés**  
Medgyesegyháza - Magyarbánhegyes  
2022. június 14.

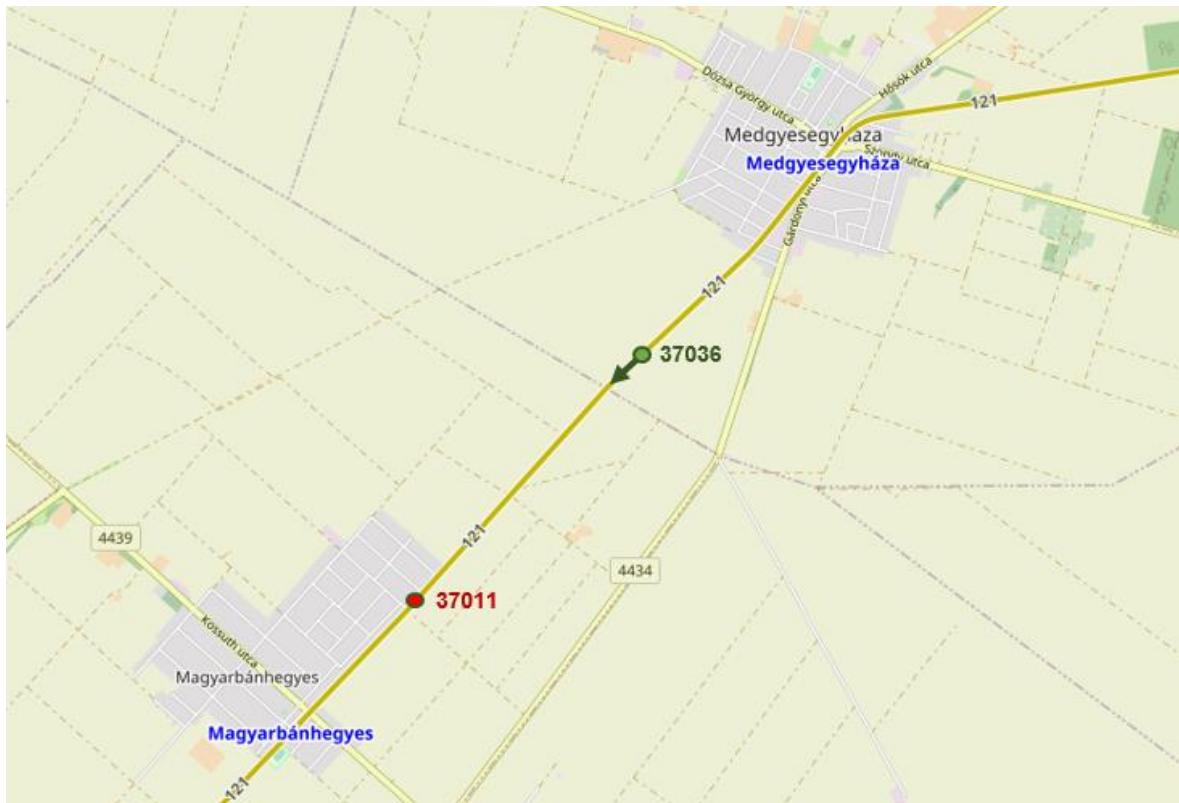
2. ábra: A mozgásban lévő 37036 sz. vonat tartózkodási helye a 37011 sz. vonat megállásakor (forrás: OpenRailwayMap)

**18:37:11** ... és megállt a 208+03 sz. szelvényben. A megállás pillanatában kb. 3070 méterre volt a még mozgásban lévő 37036 sz. vonattól.

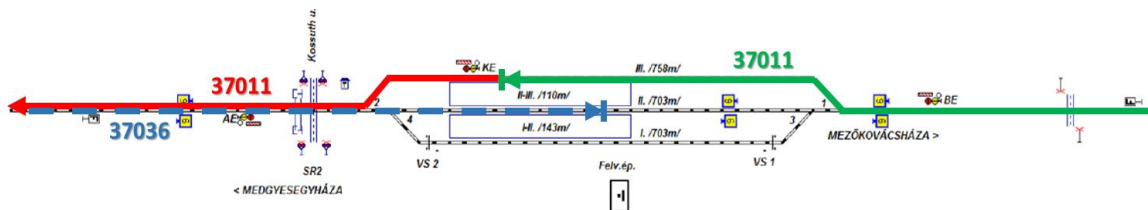
4. ábra: A forgalmi helyzet Magyarbánhegyes állomáson

A 37011 sz. személyvonat Magyarbánhegyesen a rugós váltók által kijelölt III. vágányra érkezett meg. Menetrend szerint itt kellett volna bevárnia a szembe, késve közlekedő 37036 sz. személyvonat megérkezését, amelynek a II. vágányra történő behaladása és a MERÁFI irányítótól kapott további menetengedély után indulhatott volna tovább az állomásról.
