ZÁRÓJELENTÉS

2023-0366-5
(HU-10400)

Vasúti baleset / Ütközés
Rákospalota, 2023. április 15.

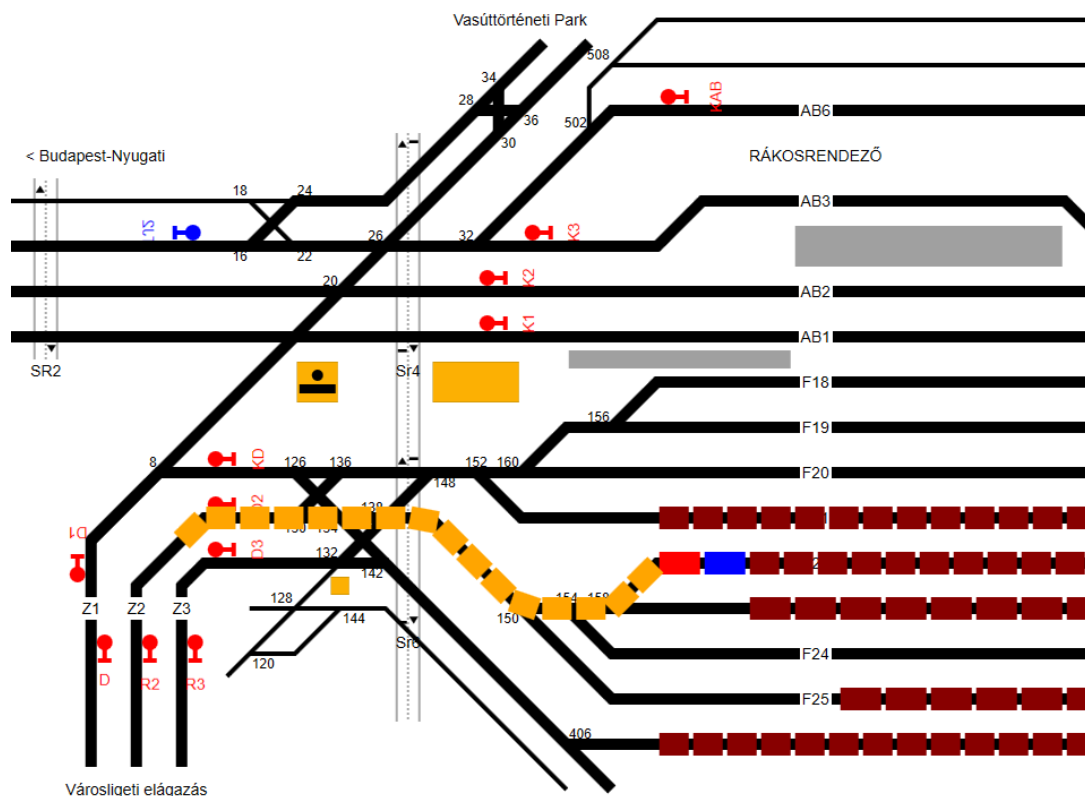
2. ábra: az eseményben érdekes vágányhálózat és az elegyhelyzet

Az esemény a fogadó vágánycsoporton (F22) történt, egy Városligeti elágazás felől érkező tehervonattal.

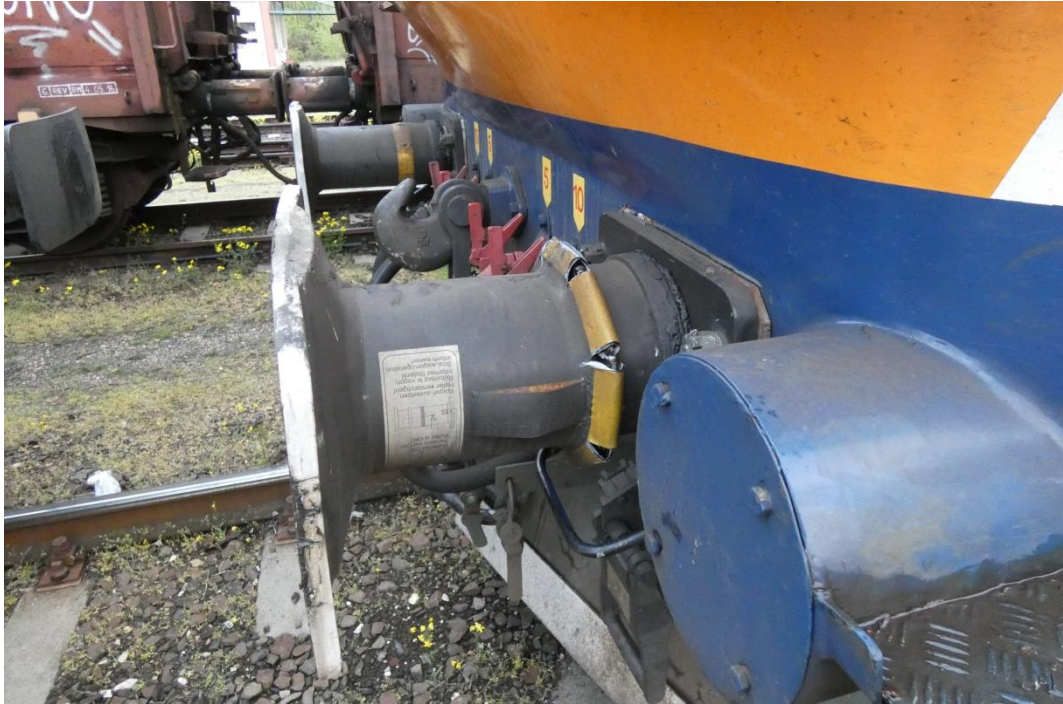
3. ábra: a törőelemnél sérült ütköző

Az F22 vágányon álló szerelvény 9153 0400 064-8 psz. mozdonyának ütközője sérült (3. ábra).

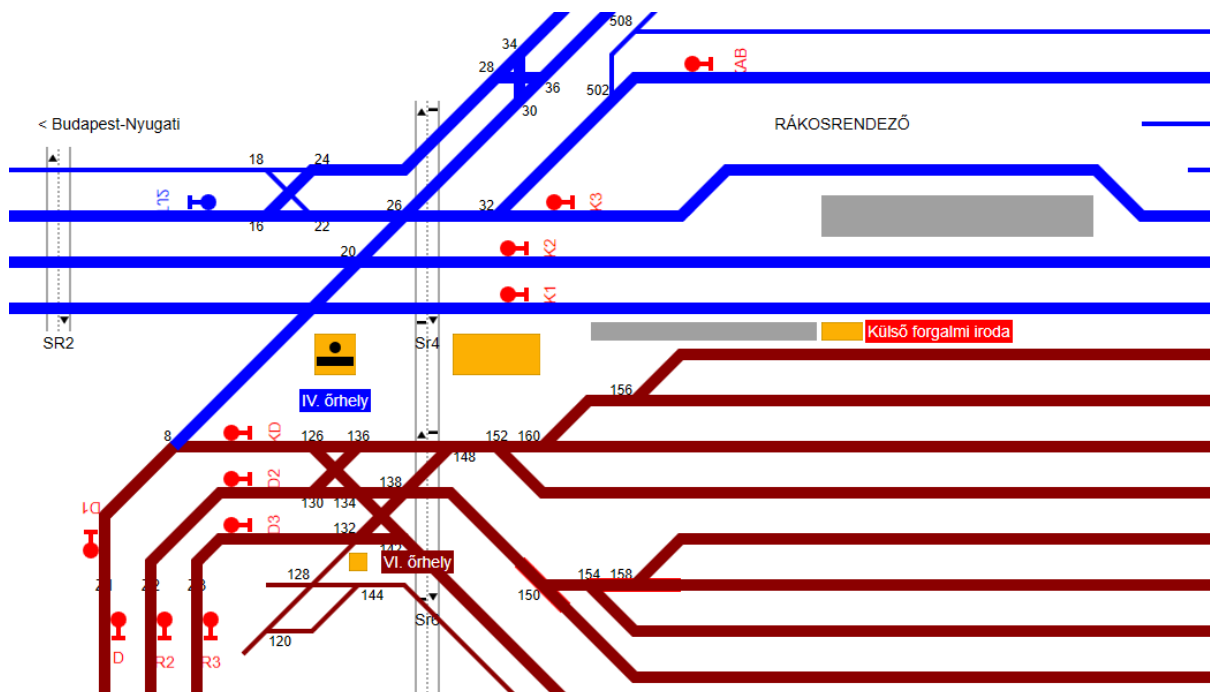
4. ábra: az őrhelyek és a felügyelt vágányhálózat az esemény helyszínén

Váltókezelői őrhelyek (4. ábra):

- Az I. őrhely (B központ) az állomás forgalmi irodája, egyben a végponti őrhelye.
- A IV. őrhely és a külső forgalmi iroda alaptevékenysége az AB vágányokon (AB1-2-3 és 6.) való közlekedés lebonyolítása, sűrű elővárosi személyforgalommal. A nevezett szolgálati helyek elrendezése, elhelyezkedése is ehhez igazodik.
- A kezdőponti oldalon a tehervonati fogadóvágányokhoz (F18-25) közvetlenül hozzárendelt dolgozó kizárólag a VI. őrhely váltókezelője.

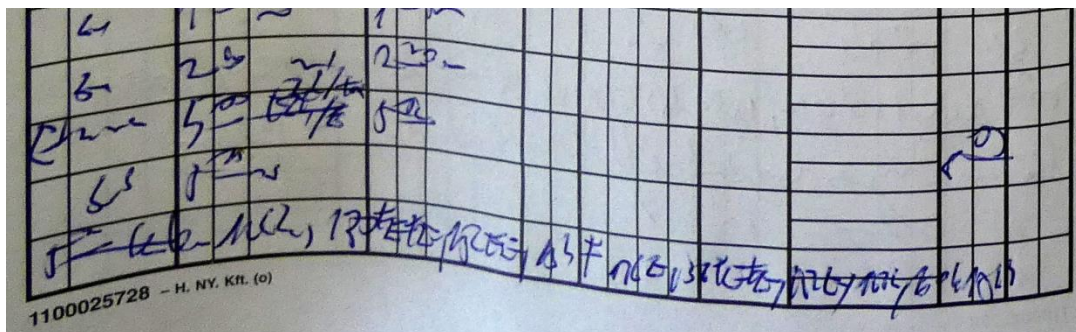
**5. ábra: Váltók állása a VI. őrhely naplójában:
126 K, 130 FE FE 132 FE 134 F 136 E 138 FE FE 142 E 148 K 150 K 154 K
(a következő oldalon „kétszemélyes váltóellenőrzés Aláírás”,
az 1 db aláírás a váltókezelőé)**

A fent tárgyalt, elmondások szerinti folyamat csak a személyzet szabályismeretét mutatja be: azt, hogy tudomásuk szerint hogyan kellene azt elvégezni, de nem a tényleges, mindennapos gyakorlatot. Azonban ezen, elmondások alapján felépített folyamat is több ponton eltér a szabályostól, továbbá a meghallgatások során a váltóellenőrzés tényleges végrehajtásával kapcsolatban elhangzott a „soha”, vagy olyan folyamat-elmondás is, amely bár hasonlít az üzemszerűhöz, de az elmondottak szerint időben nem valósítható meg.

Ezek alapján nagyon valószínű, hogy a második személy váltóellenőrzésből való kihagyása rendszeres, és az eseménykori tényleges folyamat tekinthető az üzemszerűnek.

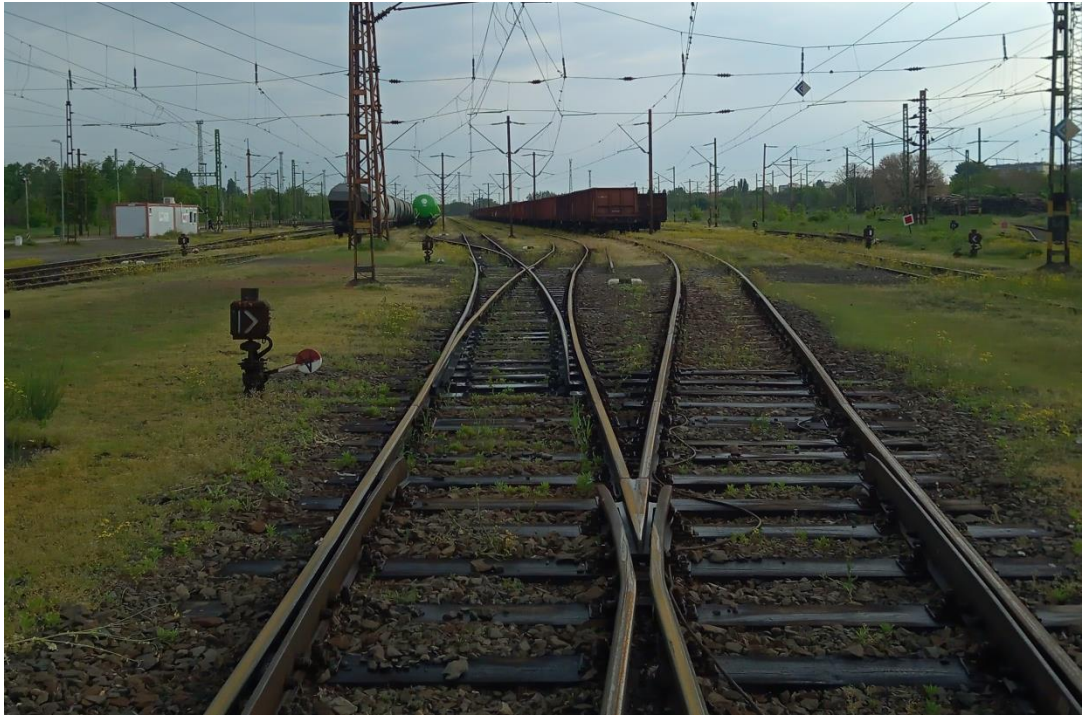
6. ábra: az esetben fontos, F24 vágányra terelő 154 sz. váltó a kép az esetet követően néhány nappal készült, az ütközés helyét adó F22 vágányon a zöld tartálykocsik állnak

Az érkező 42290-1 sz. tehervonat a vágányútjában érintett 154 sz. váltó helytelen állása miatt haladt a foglalt F22 vágányra, a tervezett F24 vágány helyett.

Az esemény előzményeit áttekintve (3.2.1) a váltót érintő utolsó mozgás 19:16-kor volt, a 82509 sz. tehervonat tolatási mozgása: az F20 vágányról a kezdőpont felé kihúzták és az F22 vágányra átállították. A váltó ekkor tehát az F22 vágányra vezetett.

Ha a tolatási mozgás után a váltót nem állították vissza az F24 vágányra vezető állásba – amely egyébként nem is az alapállása –, akkor az előzőek megmagyarázzák, hogy a balesetben részes tehervonat fogadása előtt az miért az F22 vágány felé terelt.
