KÖZLEKEDÉSBIZTONSÁGI  
SZERVEZET  
TRANSPORTATION SAFETY  
BUREAU

## **ZÁRÓJELENTÉS**

**2010-059-6**

**Súlyos víziközlekedési baleset**

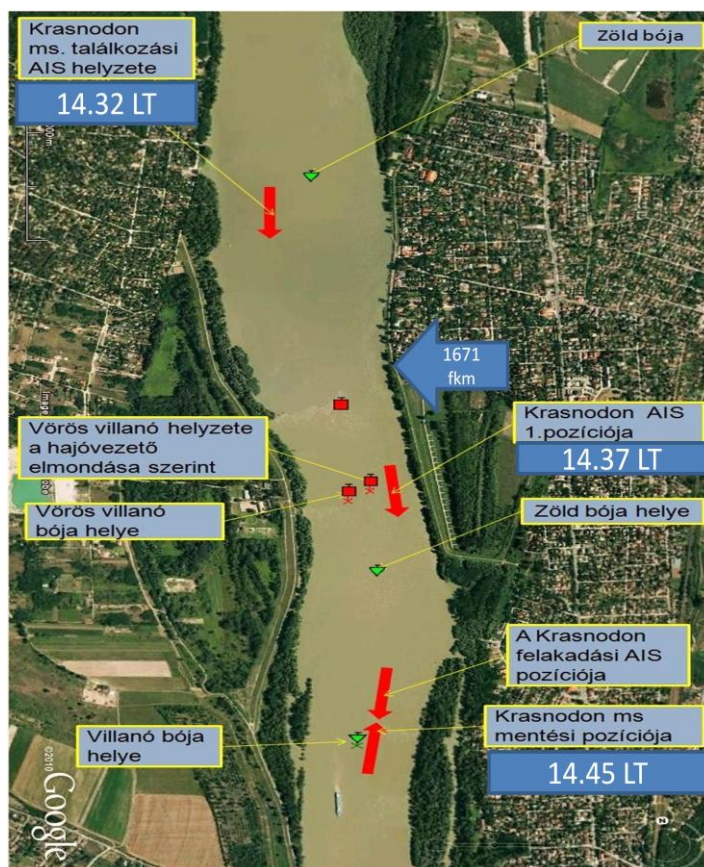
A tolatmány mozgását az 1.ábra mutatja.

1. ábra A tolatmány mozgása a gödi gázló felett.

A tolóhajó vezetője az 1670.5 fkm-nél lévő vörös villanó megközelítésekor észlelte, hogy az nem a kijelölt helyen, hanem a hajóút közepe felé kb.40 m-rel beljebb van, amit neki úgy kell meghajóznia, hogy az a hajó jobb oldalán maradjon és emiatt haladása során a kötelék jelentősen a bal part irányába sodródott ki.

A következő a hajóút bal szélét jelző zöld bója meghajózása érdekében mivel megítélése szerint a tolatmány túlságosan közel került a hajóút bal széléhez a hajó vezetője úgy döntött, hogy a karavánt megállítja. A főgépeket hátramenetbe kapcsolta, de a tolatmány tömege miatt már nem tudta megállítani azt. Ezzel a manőverrel viszont a kötelék kormányképessége jelentősen csökkent. Néhány perces haladás után nem tudta a hajóútban tartani a köteléket, és kisodródott a zöld villanón kívülre. Az 1696.6 fkm-nél a bal parttól kb. 100 m-re lévő keresztkövezésre futottak, majd felakadtak.

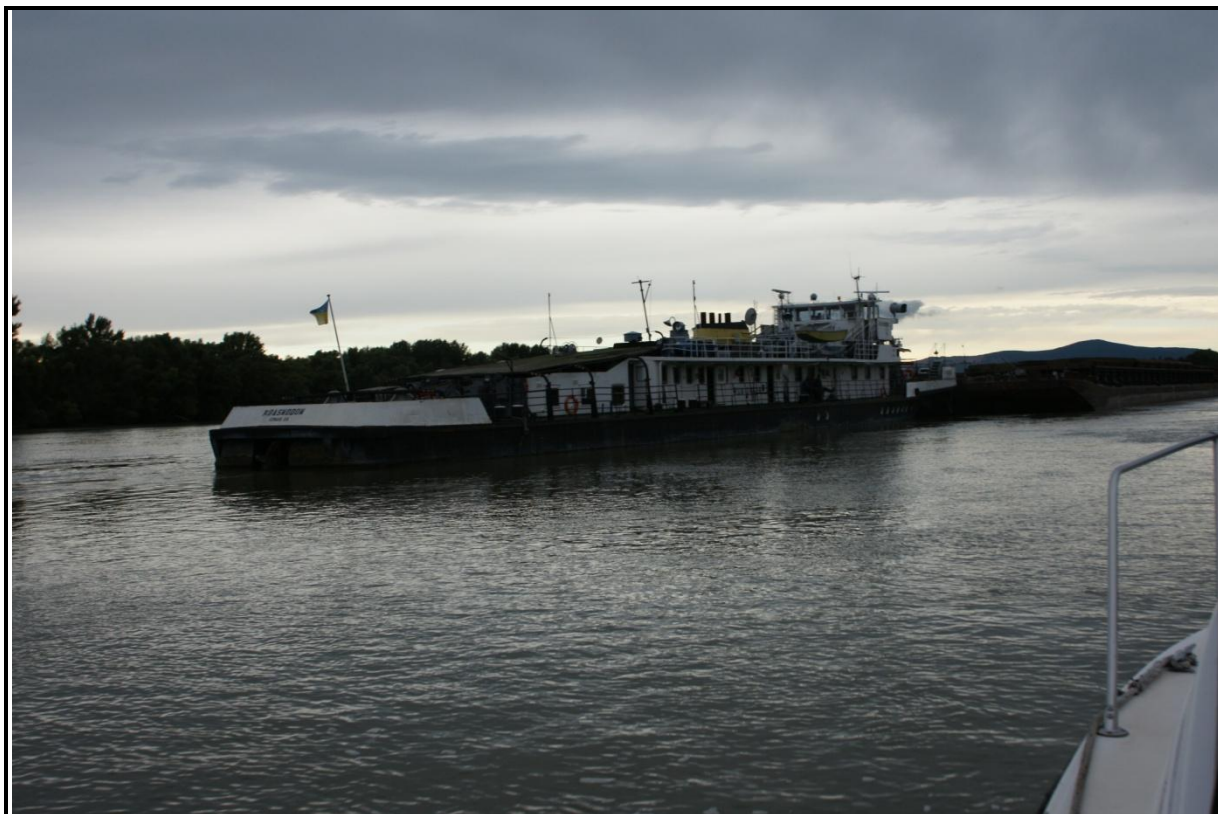
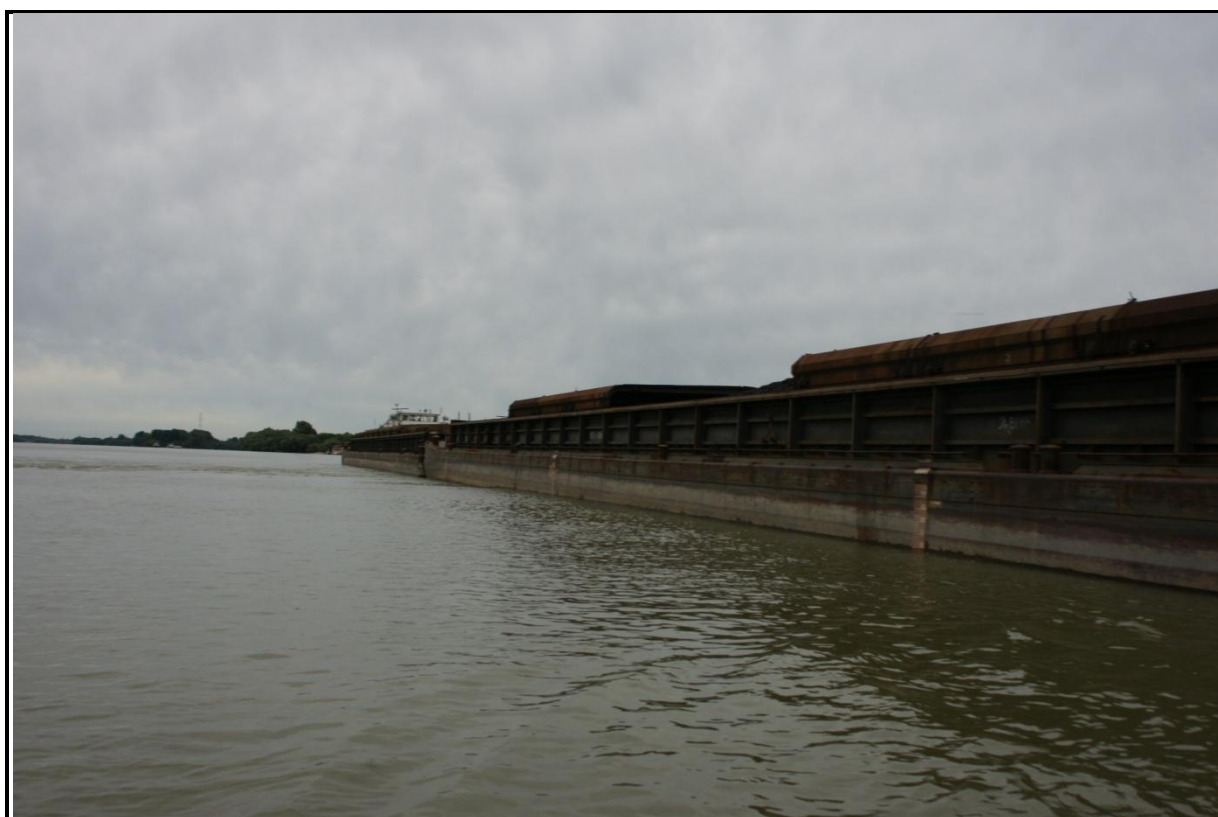
**2.ábra A felakadt tolatmány**

A felakadást követően a víz sodrása lefordította a köteléket és a karaván hegymeneti pozícióba állt be. A hajó megpróbálta a köteléket saját erőből leszabadítani, de ez sikertelen volt. Ezután az első sorban lévő továbbításra alkalmas bal oldali bárkát lecsatolta és levitte az 1664 fkm-hez, majd ott a jobb partban lehorgonyozta.

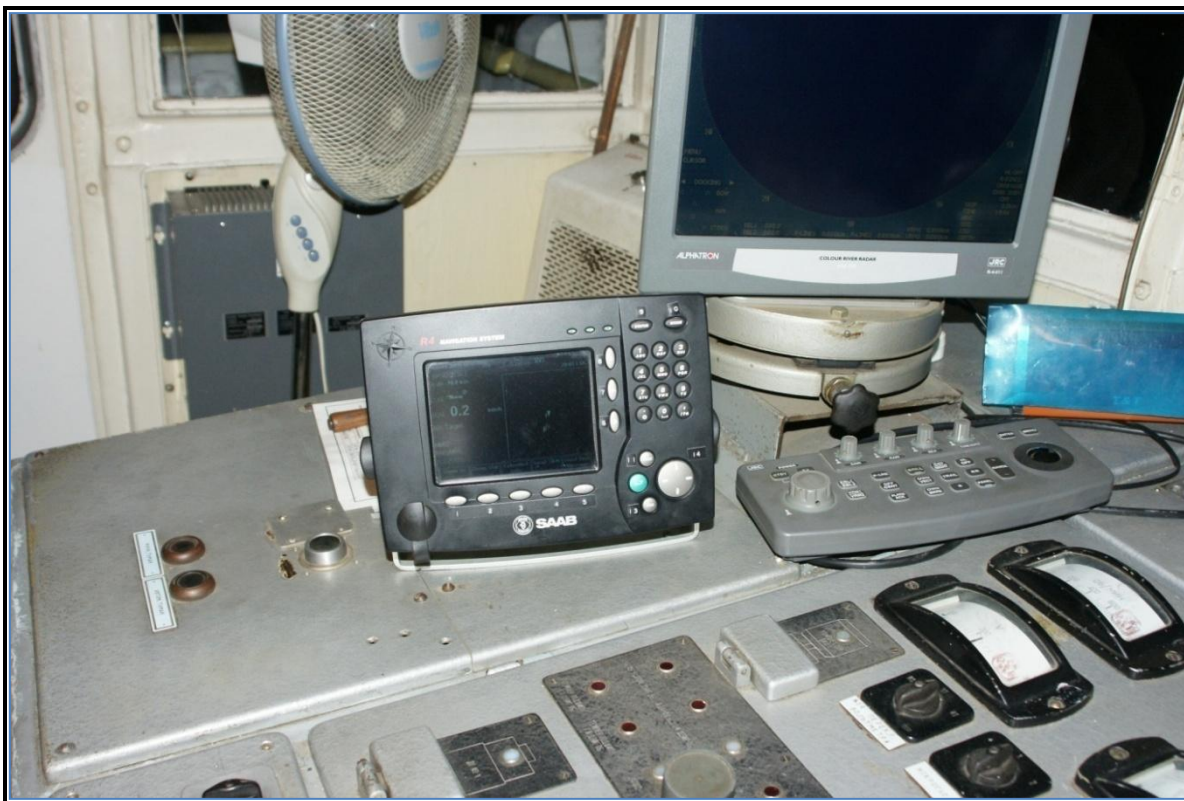
3. Automatikus hajóazonosító a kormányállásban.

A hajó navigációs berendezései üzemképes állapotban voltak. A radar működött. A hajó automatikus hajóazonosító rendszerrel (AIS) fel volt szerelve.

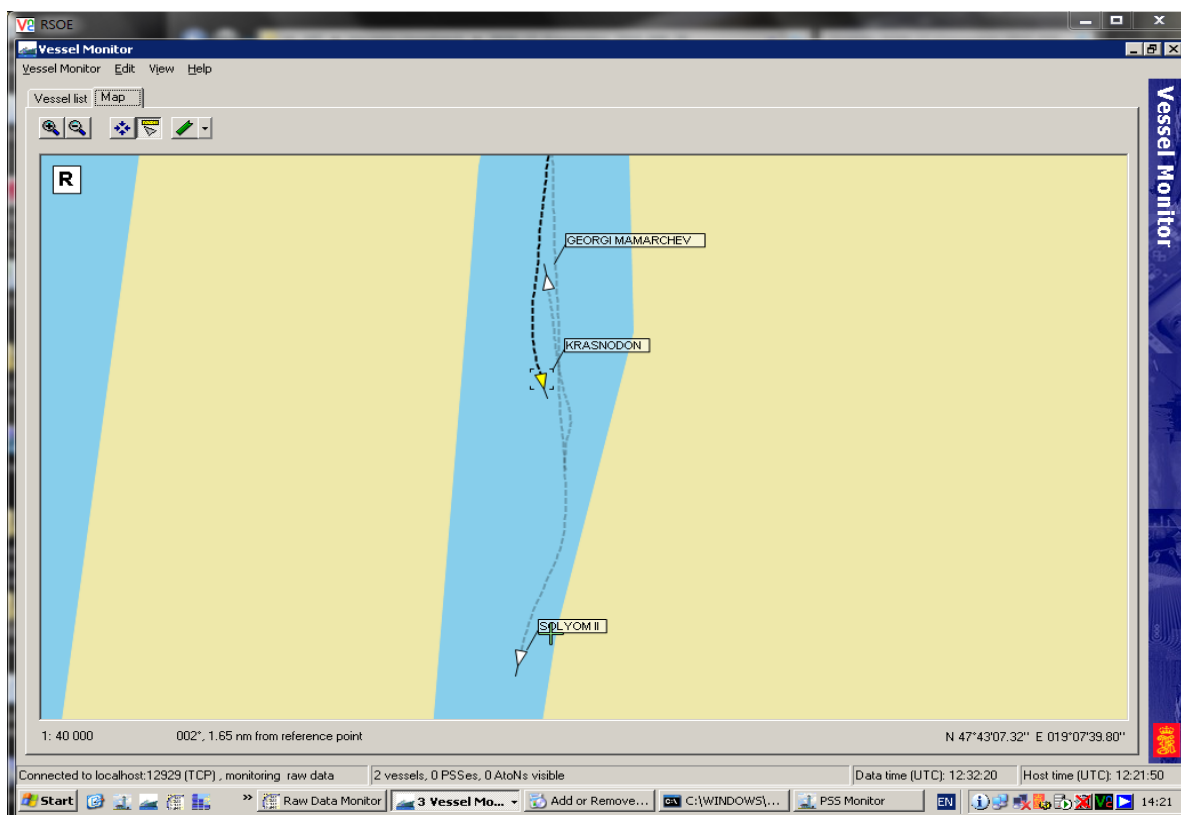
Az AIS adatok alapján megállapítható volt, hogy 14:32 órakor a térségben két másik hajó is elhaladt, közülük azonban egyik sem jelentette, hogy a környéken elszabadult bóják lennének. (Lásd 4. ábra)

4.ábra A felakadást megelőzően a környéken lévő hajók (AIS adatok)

A Vb az AIS adatokból megállapította, hogy a baleset bekövetkezése előtt néhány perccel az esemény helyszínén két hajó – a Súlyom II. völgyemenetben, a Georgi Mammarchev hegymenetben- is elhaladt és a tolatmány vezetőjének a figyelmét leköthette, de legalább is megoszthatta.

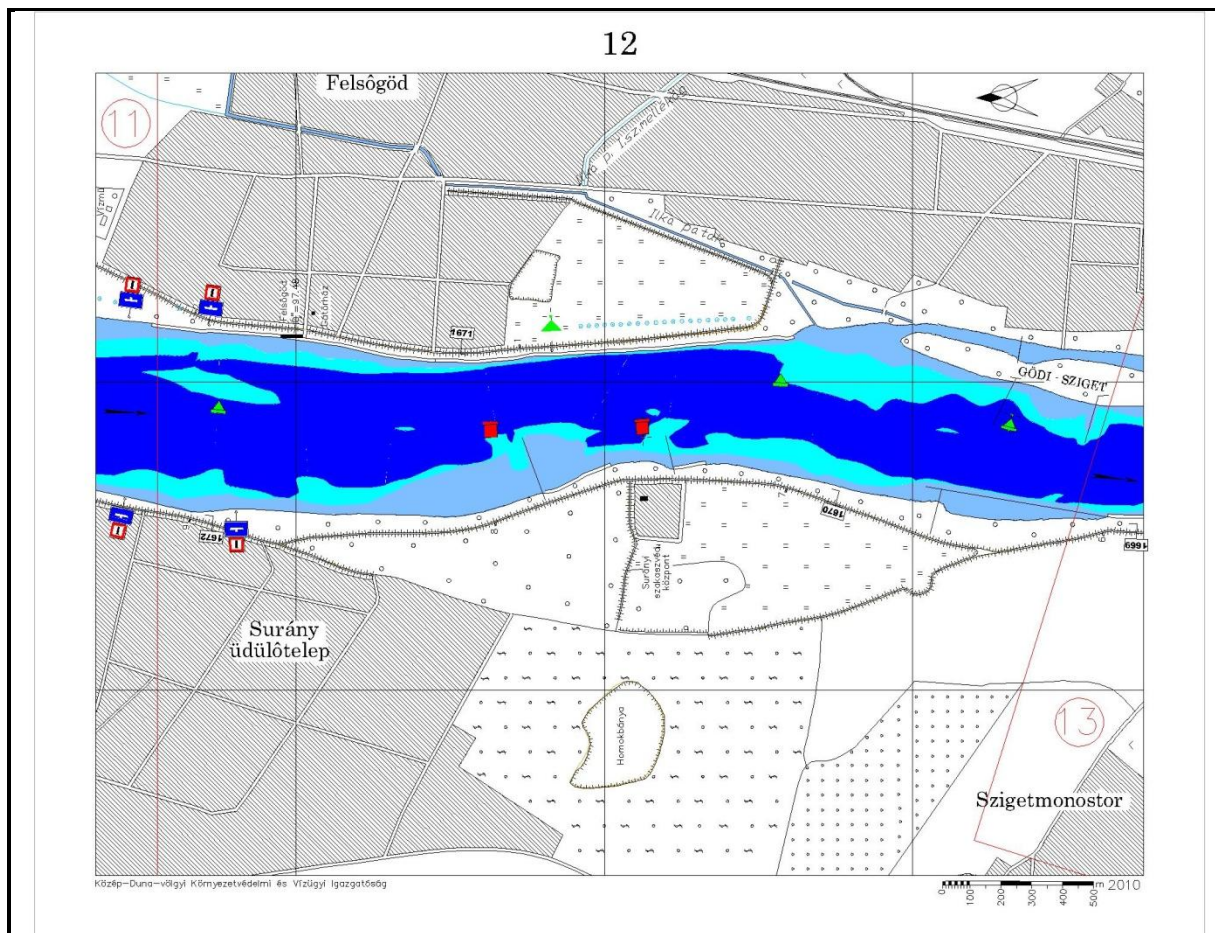
5.ábra Az adott szakasz kitzúzési térképe

A Kitűző hajó vezetőjének jelentését és a tolatmány vezetőjének elmondását egybevetve a Vb álláspontja szerint valószínűleg az 1671 fkm-től elsodródott vörös vak úszó téveszthette meg a hajó vezetőjét. Eszerint az 1670.5 fkm-nél lévő vörös villanót észlelhette az első bójának, és az elsodródott bóját pedig a másodiknak, így helyzetmegítélésében 500 m-t tévedhetett.
