# IDŐKÖZI JELENTÉS

2024-037-6

Nagyon súlyos víziközlekedési baleset  
Duna 1688,2 fkm - Verőce  
2024. május 18.

- ÜTKÖZÉS:
- személyszállító nagyhajó
  - motoros kishajó

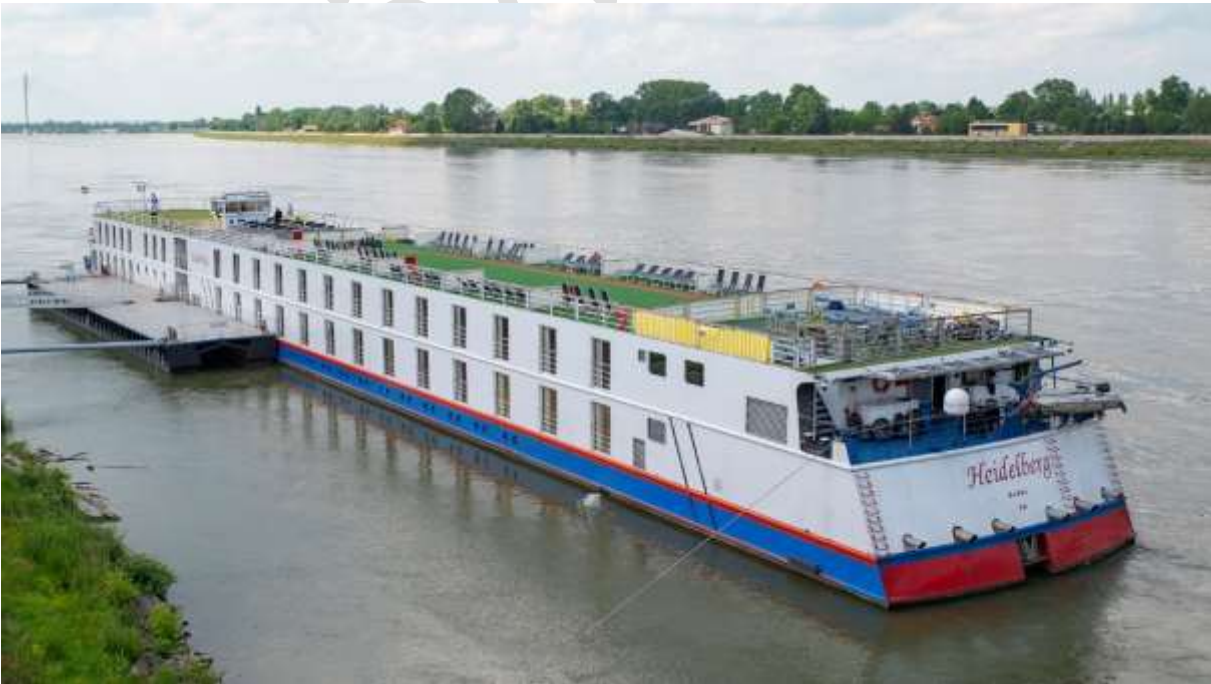
1. ábra: A balesetben érintett személyszállító nagyhajó  
Forrás: internet – Krizsán Csaba - MTI

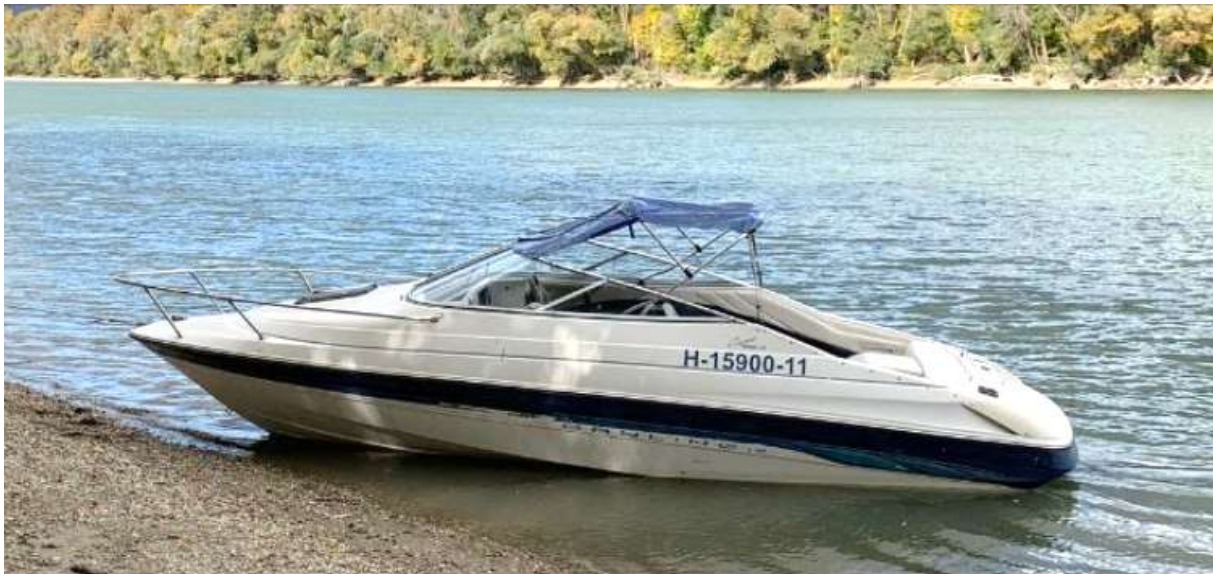
**2. ábra: A balesetben érintett motoros kishajó.**

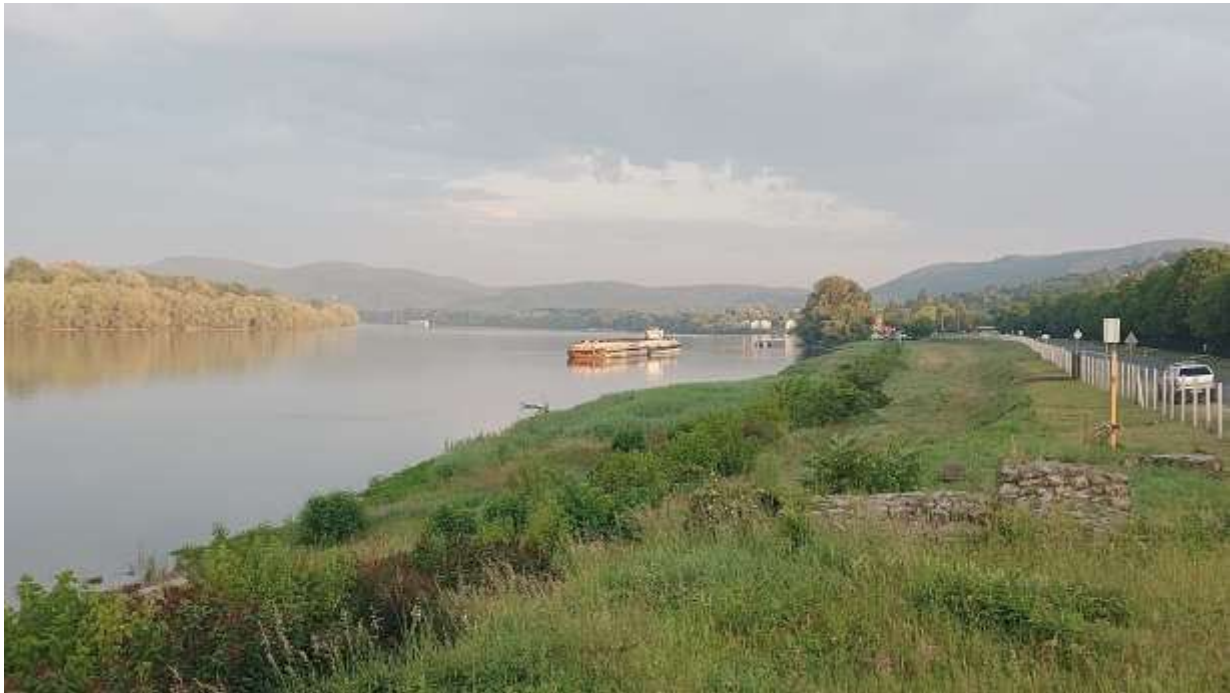
3. ábra: A baleset helyszíne

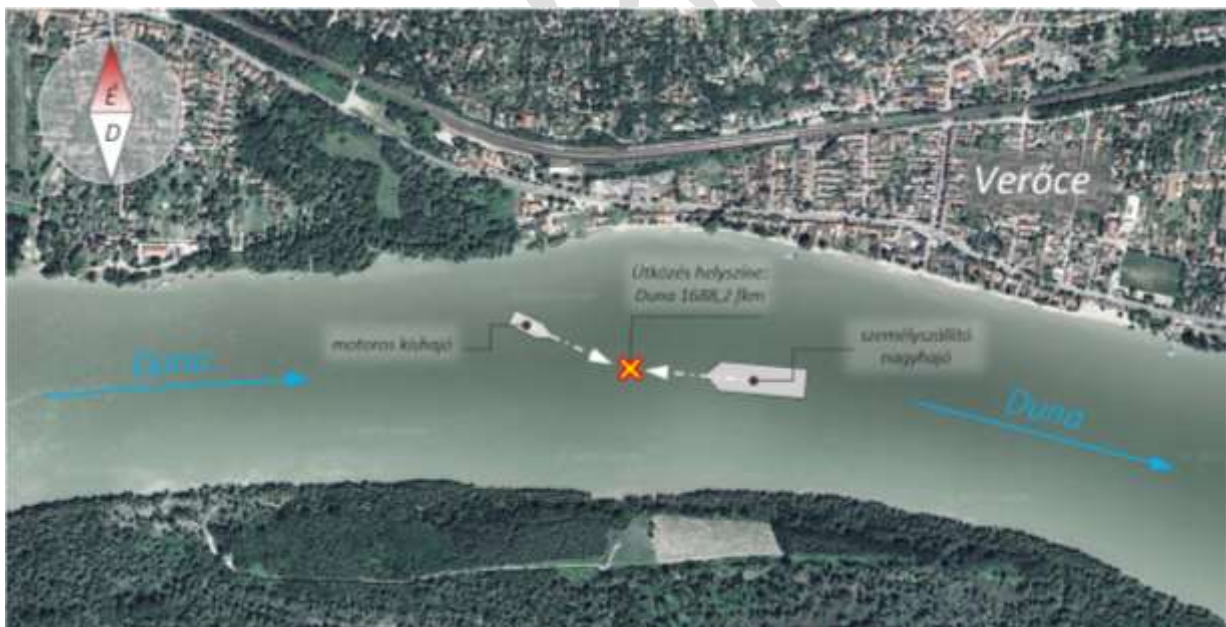
2024. május 18. napján, a késő esti órákban a „HEIDELBERG” személyszállító nagyhajó – Budapestről 19:00 órakor történő indulással - hegymenetben haladt a Dunán Verőce térségében. Eközben egy motoros kishajó, fedélzetén 8 személlyel (1 hajóvezető és 7 utas) - Nagymarosról 22:05 órakor történő indulással - völgymentben haladt ugyanazon a vízterületen. 22 óra 15 perckor a motoros kishajó frontálisan nekiütközött a vele szemközi irányban közeledő személyszállító hajónak.

4. ábra: A baleset helyszíne - helyszínrajz

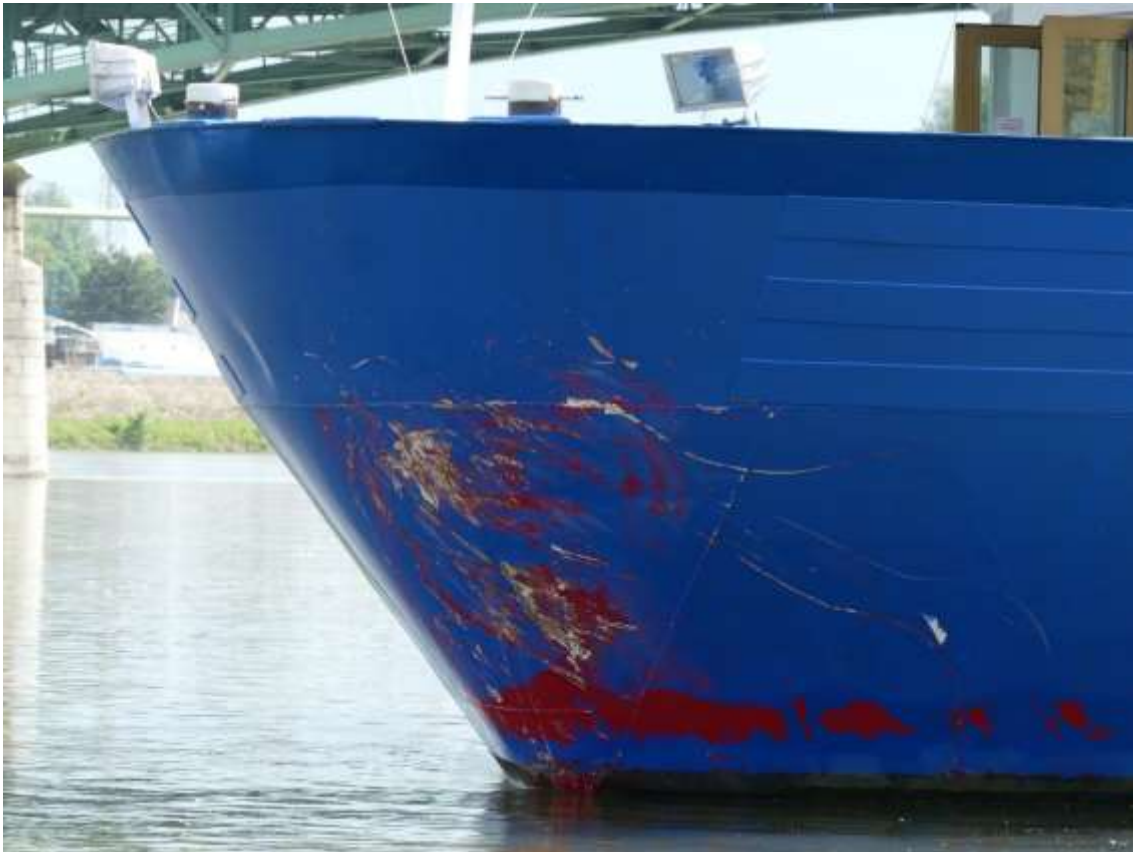
| Vízi jármű rongálódásának mértéke | | A hajótest összetört, felborult, vízzel megtelt, és részben elsüllyedt | A hajóorr vízvonala feletti részén felületi sérülések keletkeztek. |

| <i>motoros kishajó</i> | <i>személyszállító nagyhajó</i> |
|---|---|
| <p>A hajótest - az orrív vonalán a gerincvonal mentén - a fedélzet peremétől kezdődően a hajótest aljáig szétrepedt (szétnyílt).</p> <p>A hajótest bal oldalán a felső perem a far felé hosszanti irányban letört, továbbá a hajótest külső héja 20-30 cm-es sávban hiányzik, és így az alatta lévő üveggyapot rétegek is láthatóvá váltak.</p> <p>Továbbá a hajótest bal oldala függőleges irányban egészen a hajógerincig felrepedt (a hajótest megtört).</p> <p>Az irányító -és kezelőszervek kiszakadtak a helyükről, a kormány és az irányváltó kar nem található. Műszerfal kiszakadt, az ülések szintén kiszakadtak.</p> | <p>A hajó orrán a vízvonaltól 1,2-1,5 méter magasságig külsérelmi nyomok (karcolások és külháj festék folytonossági hiányok) keletkeztek a hajótesten, a hajó orrától jobbra 1 méterig, balra pedig 1,5 méterig terjedő felületen.</p> |

5. ábra: Ütközésnyomok a balesetben érintett személyszállító nagyhajón

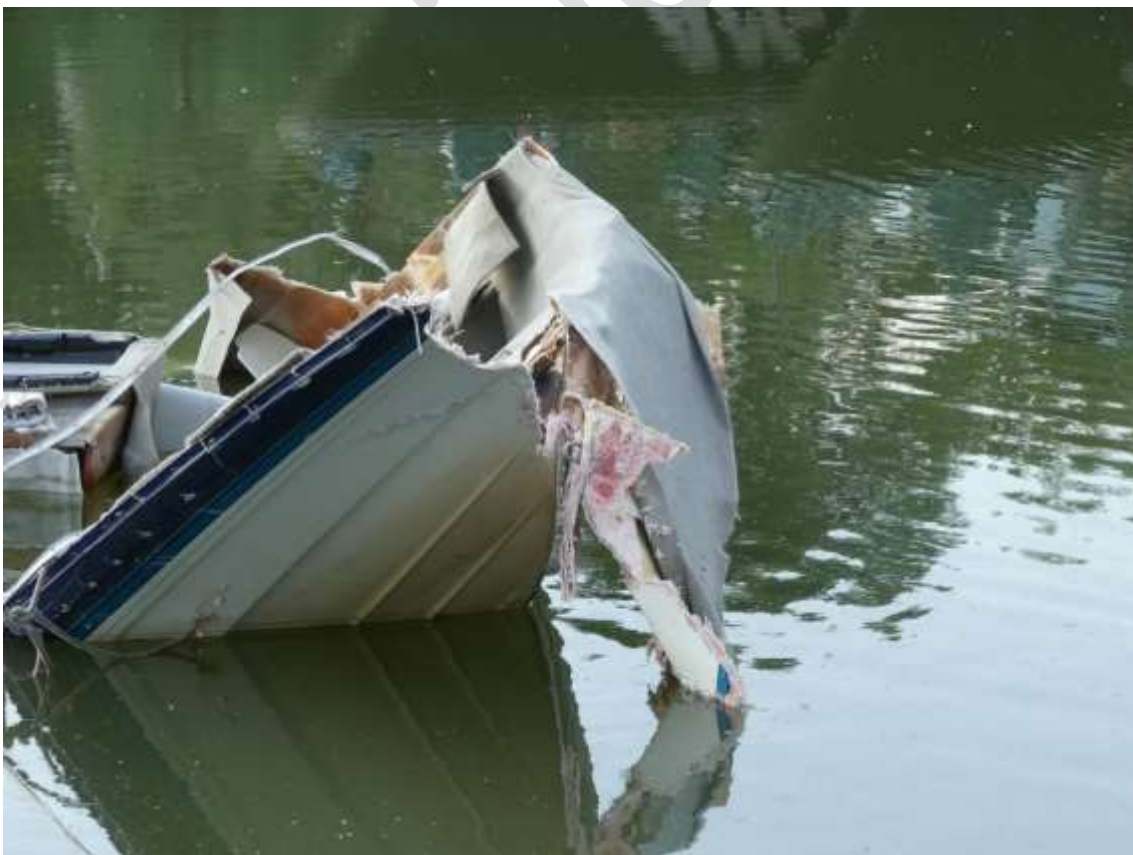
6. ábra: A balesetben érintett motoros kishajó orr-része az ütközés után

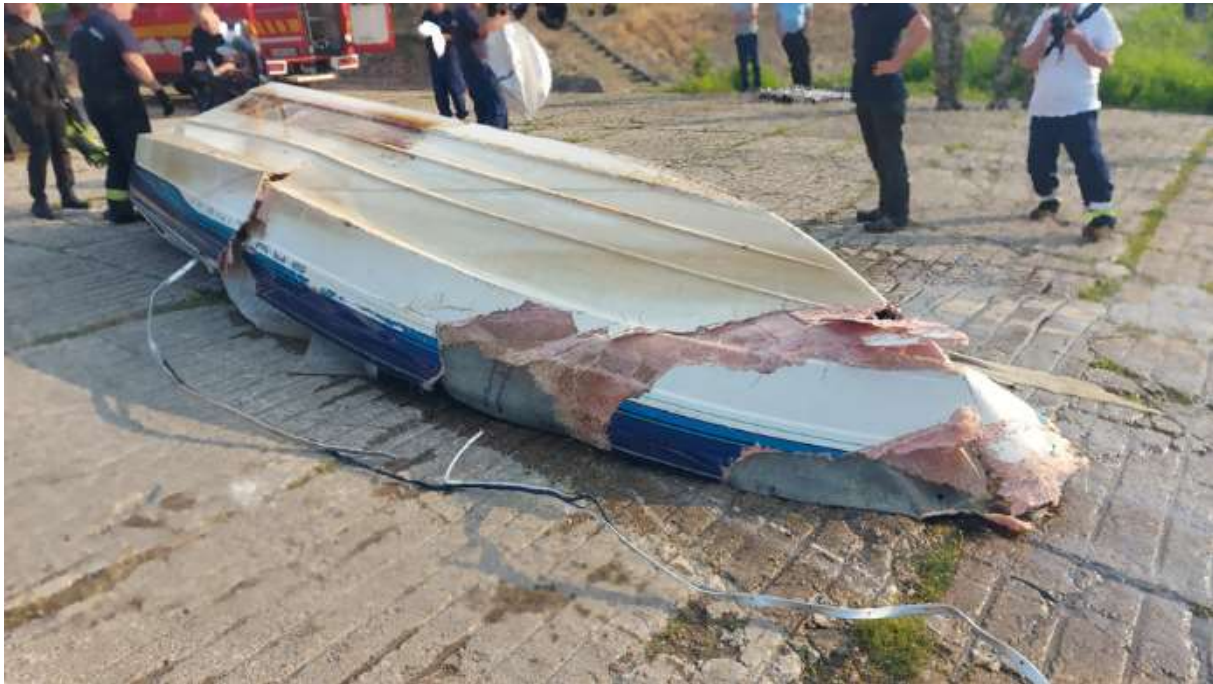
A balesetben érintett kishajó összetört, és felborult. Az ütközés során a személyszállító hajó alá került, majd annak továbbhaladása után, terjedelmének mintegy 90%-ban elsüllyedve, orral felfelé a vízfelszínen lebegett. A járműben tartózkodó személyek a vízbe estek.

7. ábra: A balesetben érintett motoros kishajó sérülései
