ZÁRÓJELENTÉS

**2006-0023-5
VASÚTI BALESET**

**Érd-elágazás és Tárnok állomások között az AS15 számú
fény- és félsorompónál**

2006. július 03.

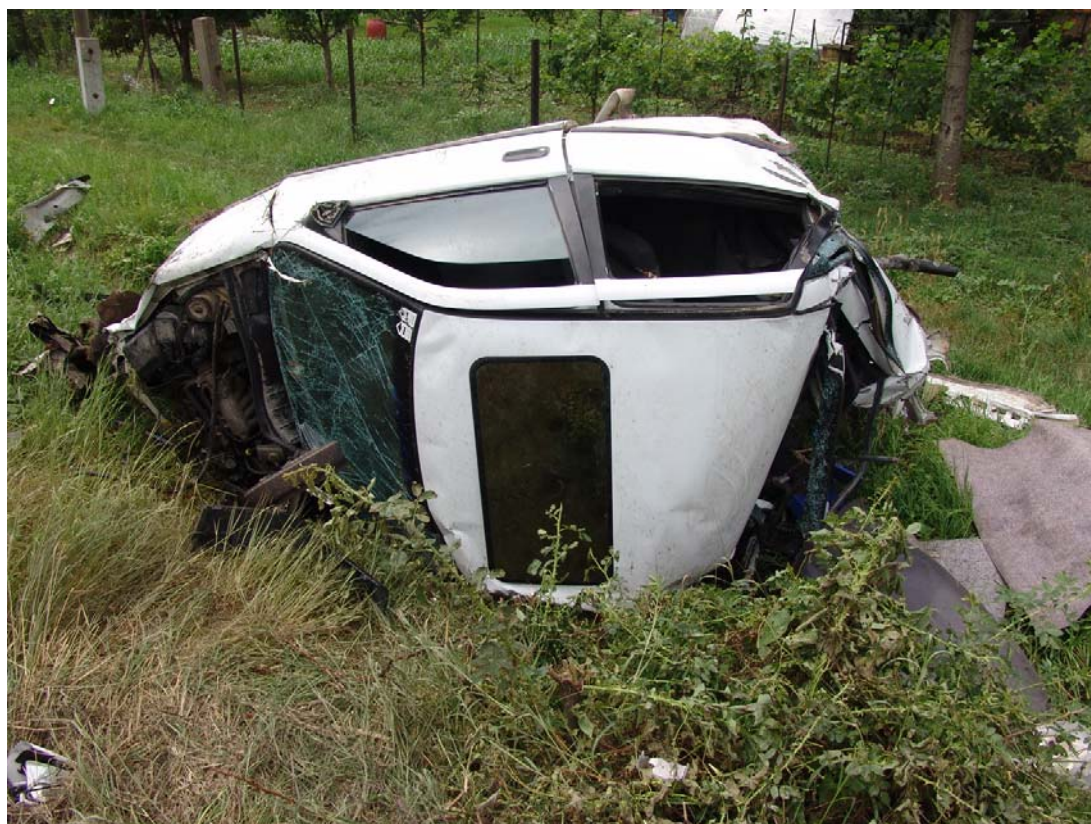
4. ábra: A totálkáros személygépjármű

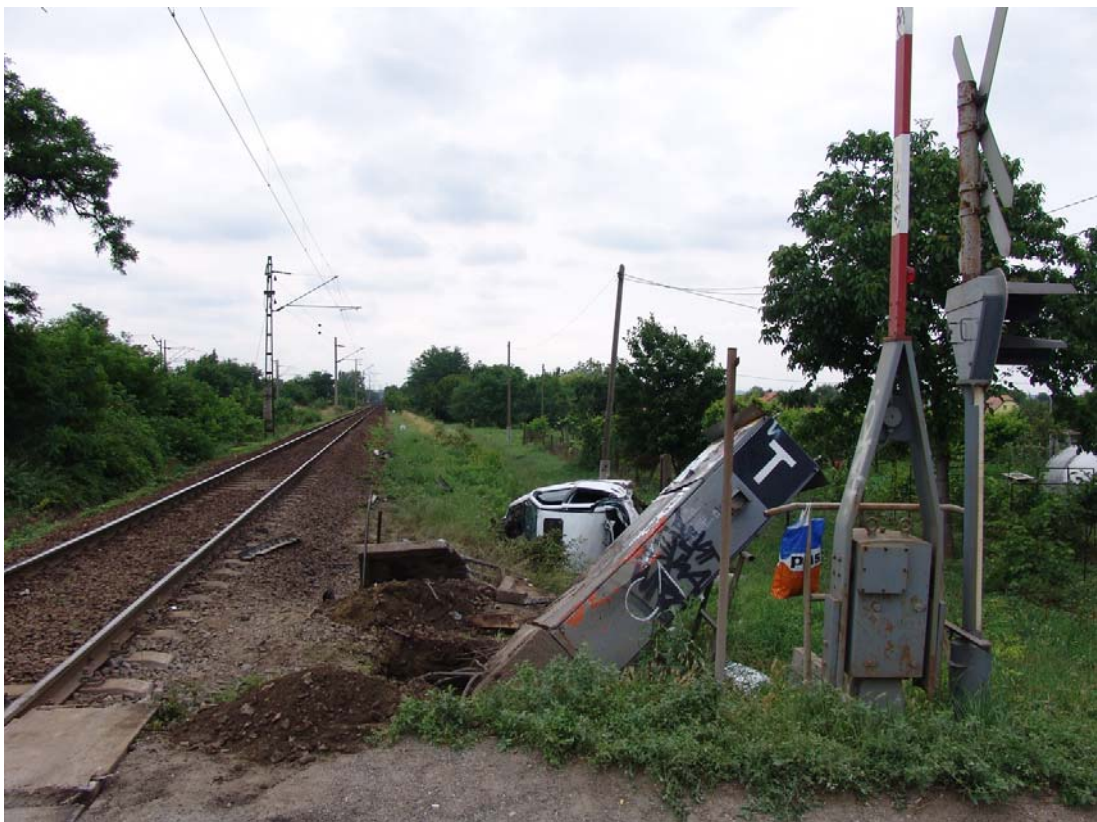
6. ábra: A kifordult sorompószekrény

- Vasúti pálya nem sérült.
- A sorompószekekrény kifordult (6. ábra), de a bejövő kábelek nem sérültek. A kár mértékéről a zárójelentés kiadásáig információval nem rendelkezünk.
- Környezeti kár nem keletkezett.

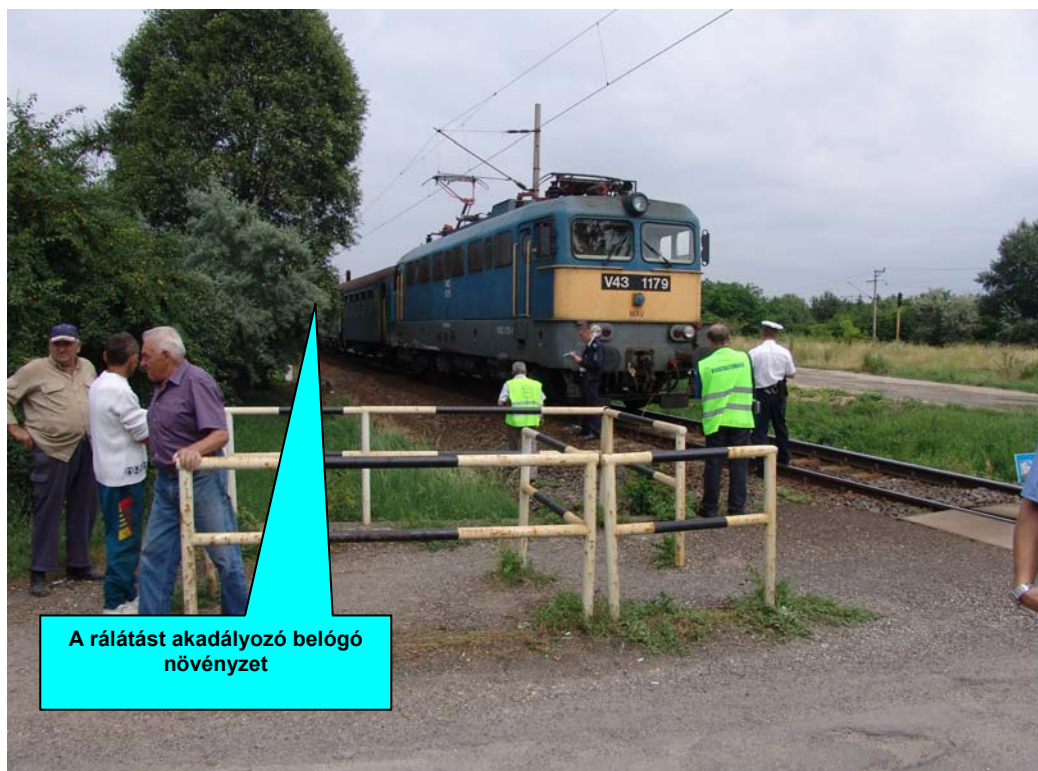
A vasúti vágány jobb oldalán Érd-elágazás irányába, a saroktelken belüli, a kerítésre is ránövő növényzet, illetve a vasúti területre is kinyúló növényzet (nyárfa, bokrok) miatt a – 20/1984 (XII.21.) KM rendelet 26.4. pont szerinti – szűkített rálátási háromszög ($L_v=600$ m) nem volt biztosított (7. ábra).

Az útátjárón átvezető közút tengelyében a sorompó fényjelzőoszlopától visszafelé mért 1,0 m távolságból Érd-elágazás irányába a vasúti pálya 32 m-ig volt belátható (7. ábra).

A rálátást akadályozó belógó növényzet

7. ábra: A közút tengelyében a sorompó fényjelző oszlopától visszafelé mért 1 m távolságból rálátás a vasúti pályára Érd-elágazás felé

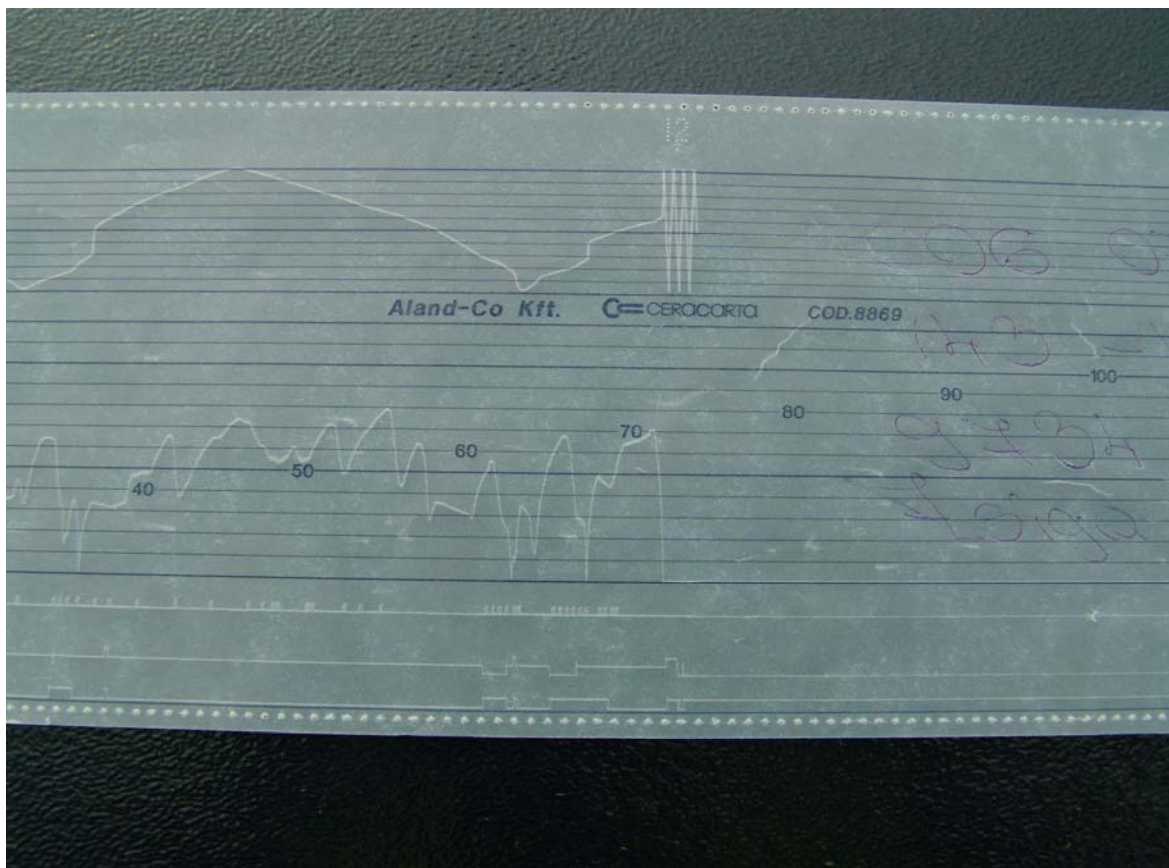
A 9734 számú vonatot továbbító V43-1179 pályaszámú villamosmozdonyon TELOC RT 9. rendszerű elektromechanikus menetíró készülék működött. A sebességmérő méréshatára 150 km/h (11. ábra), a benne lévő regisztráló szalag méréshatára 120 km/h. A szalagon megjelenített idő-, sebesség-, és vonatbefolyásoló regisztrátumok jól láthatók és értékelhetők (9. és 10. ábra).

9. ábra: A V43-1179 pályaszámú villamosmozdony regisztrátuma

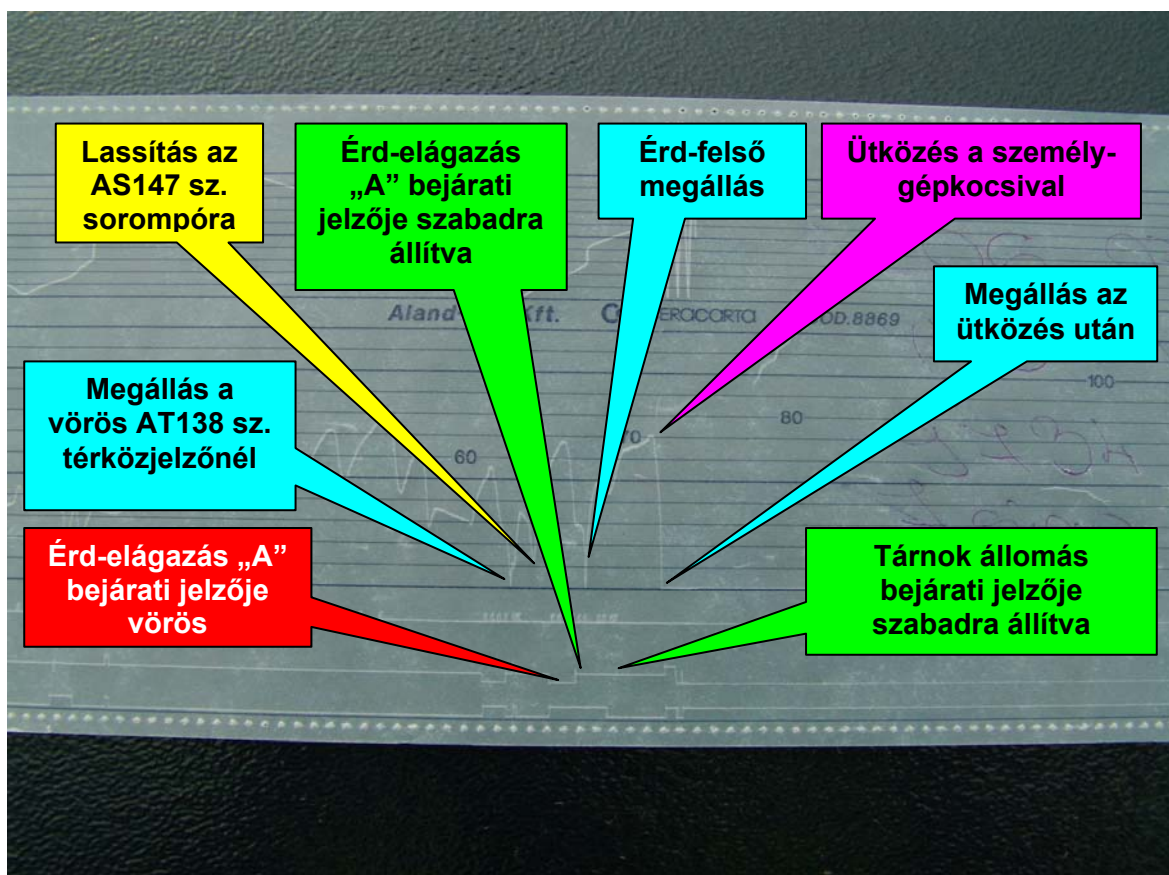
10. ábra: A V43-1179 pályaszámú villamosmozdony regisztrátumának elemzése

11 óra 27 perckor: a 9734 számú vonat továbbító V43- 1179 pályaszámú villamosmozdony vezetőállás ismétlő jelzőjén (a menetíró regisztrátum szerint) megjelent a sárga jelzés, amely azt jelezte, hogy a következő AT138 számú térközjelzőn vörös jelzés várható (10. ábra).

11 óra 28 perctől – 11 óra 29 percgig: a vonat megállt a vörös jelzésű AT138-as jelű térközjelző előtt (10. ábra). Ekkor a szakaszirányító mozdonyrádióval értekezett a 9734 számú vonat mozdonyvezetőjével, amely a következőképpen zajlott: *mozdonyvezető: „...9734-es jelentkezik.” szakaszirányító: „Szervusz üdvözöllek. Ott, Elág és Tárnok között az a AS15-ös sorompó elment zavarba, sötét.” mozdonyvezető: „Vételeztem, sorompót is megyek tovább.” szakaszirányító: „Köszönöm.”* Ezt követően (a menetíró regisztrátum szerint) a vörös térközjelzőt meghaladva a mozdony felvette a zöld jelzést.

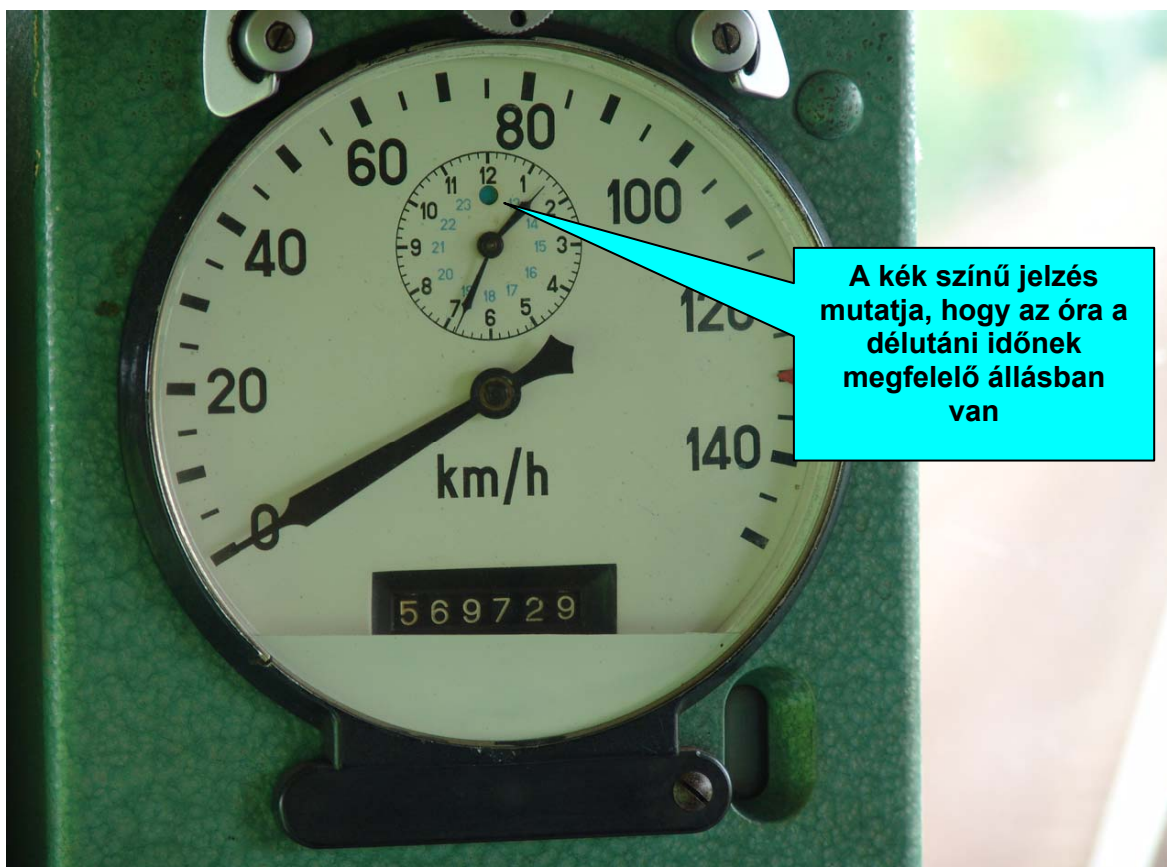
11. ábra: A V43-1179 psz. mozdony sebességmérő órája (150 km/h)
