KÖZLEKEDÉSBIZTONSÁGI  
SZERVEZET

# ZÁRÓJELENTÉS

**2006-0161-5  
VASÚTI BALESET**

**Szolnok és Újszász állomások között,  
2006. december 12.**

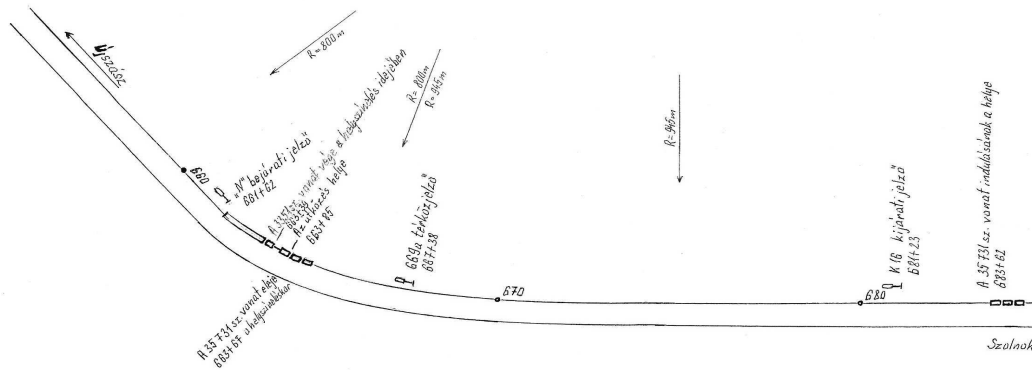
### 3. sz. ábra) A baleset helyszínének vázlatos rajza

A vasúti pálya vonalvezetése Szolnok állomás kijáratí váltóinak elhagyása után a kezdőpont felé 1002 méter hosszúságban 950 méter sugarú, innen tovább 800 méter sugarú ív. Magassági vonalvezetése a pálya kezdőpontja felé a váltóktól a 664+50 szelvényig 1.1 ezrelékes emelkedőben van, innen a 660+00 szelvényig 0.5 ezrelékkal lejt.

A vonalon vonatbefolyásolásra kiépített önműködő térközbiztosító berendezés üzemel. Szolnok „CD” elágazás D 55 típusú biztosítóberendezéssel felszerelt, számítógépes felülvezérléssel (távvezérlés) Szolnok I. számú állítóközpontból vezérelt, ÖJÚ (önműködő jelzőüzem) üzemmódra kialakított rendszertechnika. Az állomásközben a CD elágazásnál a bal vágányban levő kiágazási váltót az „N” jelű bejárati jelző, ezt követően a pálya kezdőpontja felé a másik kiágazási váltót a „J” jelű jelző fedezi.

Szolnok állomás, és a CD elágazás közti pályaszakaszt az AT 669 sz. térközjelző két térközre osztja. Szolnokról Újszász felé haladva az első „T2” térköz 684 méter a második „T1” térköz pedig 576 méter hosszú. A jelzők üzemmódja számítógép által felülvezérelt. Valamennyi működési állapotváltozást a számítógép memóriája rögzít.

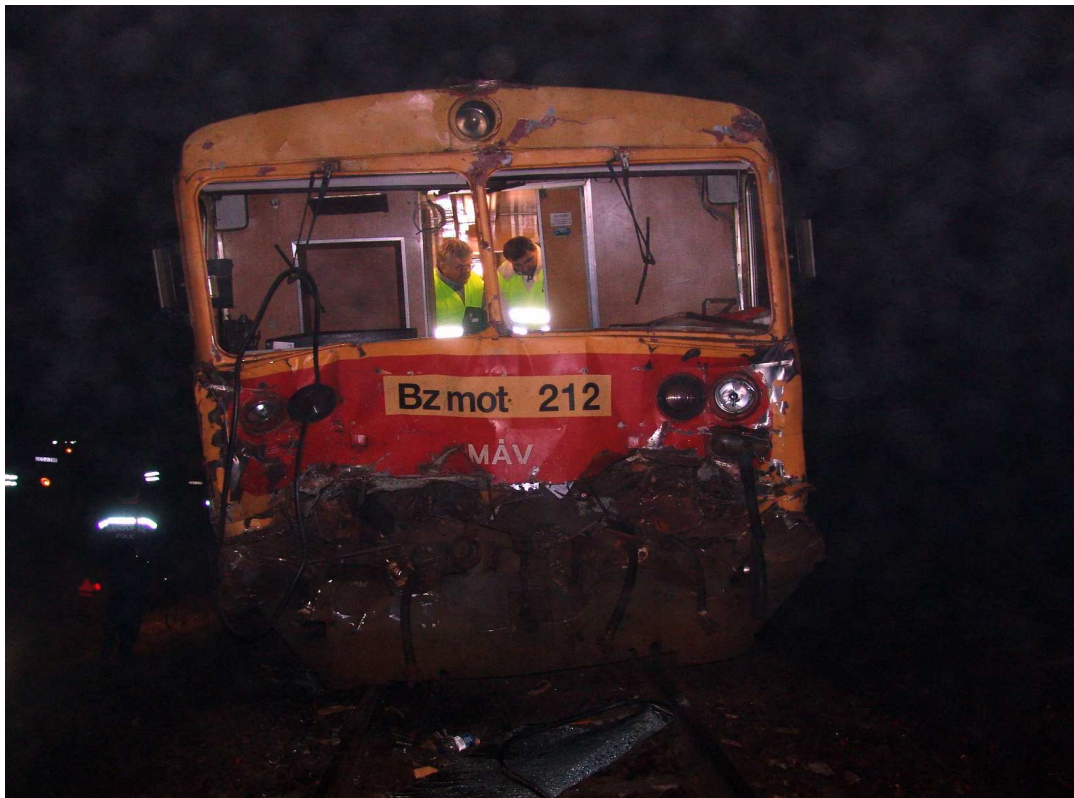
8. sz. ábra) A Bzmot 212 psz. motorkocsi az ütközés után

Ezután 20-22 másodperc múlva, vagyis kb. 22 óra 28 perckor a 35731 sz. vonat ráütközött a 3351 sz. vonat végére.

- A 35731 sz. motorvonat Bzmot 212 psz. motorkocsijának eleje a 663+67 szelvényben volt. A mozdony eleje teljesen összetört, a vezetőfülke összenyomódott. A D2. típusú fékezőszelep karja gyorsfékezés állásban volt.

A 36731 sz. motorvonat Bzmot 212 psz. motorkocsija olyan súlyosan sérült, hogy azt selejtezésre javasolták. A kár nagysága: **10.000.000.-Ft**

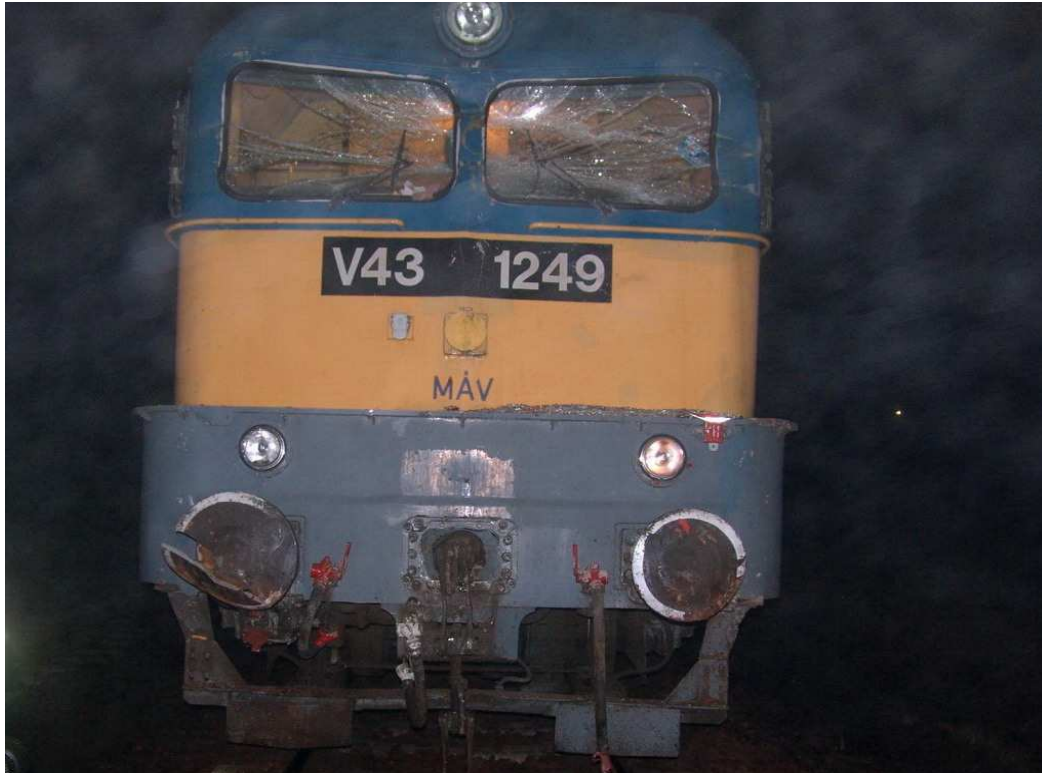
**10. sz. ábra) A V43-1249 psz. mozdony az ütközés után**

- A 3351 sz. vonat eleje a „Megállj” állású „N” jelzón túl állt a pálya kezdőpontja (Budapest) felé 5 méterrel. A vonat vége a 663+39 szelvényben volt. A hátul levő V43-1249 psz. mozdony menetirány szerinti jobb hátsó lámpája sértetlen volt, és fehéren világított. (A szintén sértetlen vörös előtétüveget másnap nappali világosság mellett találta meg a VBO a vágány melletti magas fűben.) A zárjelzőtárcsa összetörve rajta volt a jelentősen megrongálódott mozdonyon.

A 3351 sz. személyszállító ingavonat hátul működő V43-1249 psz. mozdonya üzemképtelenné vált. A kár nagysága: **8.000.000.-Ft**

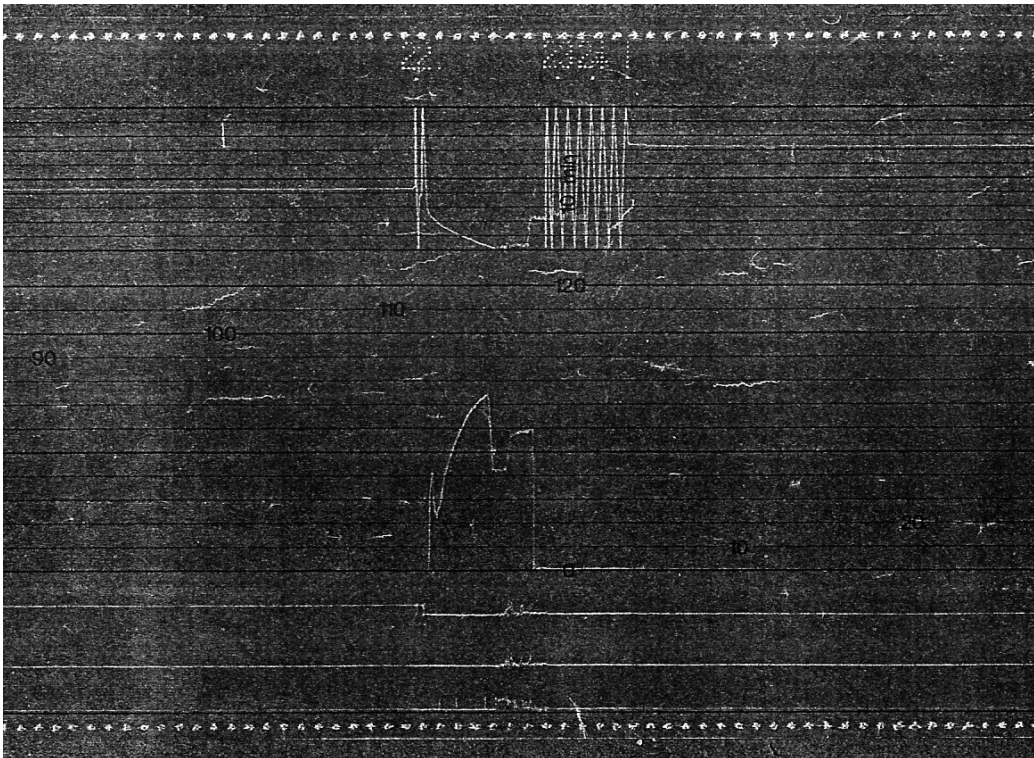
**12. sz. ábra) A Bzmot 212 psz. motorkocsi sebességregisztrátuma**

- A 35731 sz. vonat Szolnok állomásról 22 óra 25 perckor indult, 3 perc késéssel. Indulás után a vonat felgyorsult 42 km/h sebességre, majd a vonali fékpróba megtartása után 22 km/h sebességre lelassult.
- Ezt követően folyamatosan növelte a sebességet 75 km/h-ig, és innen üzemi fékezéssel lassult.
- Az ütközés 42 km/h sebességnél következett be 22 óra 28 perckor. Az ütközés előtti gyorsfékezés hatása nagy valószínűséggel már nem alakult ki.

A baleset bekövetkezésének közvetlen oka emberi tényezőre vezethető vissza. A Vb megállapítása szerint a baleset azért következett be, mert a 35731 sz. vonat elhaladt a „Megállj” állású 669/a sz. térközjelző mellett, melyre előjelzést kapott.
