ZÁRÓJELENTÉS

**2006-0175-5
VASÚTI BALESET**

**Lébény-Mosonszentmiklós és Kimle állomások között
2006. december 27.**

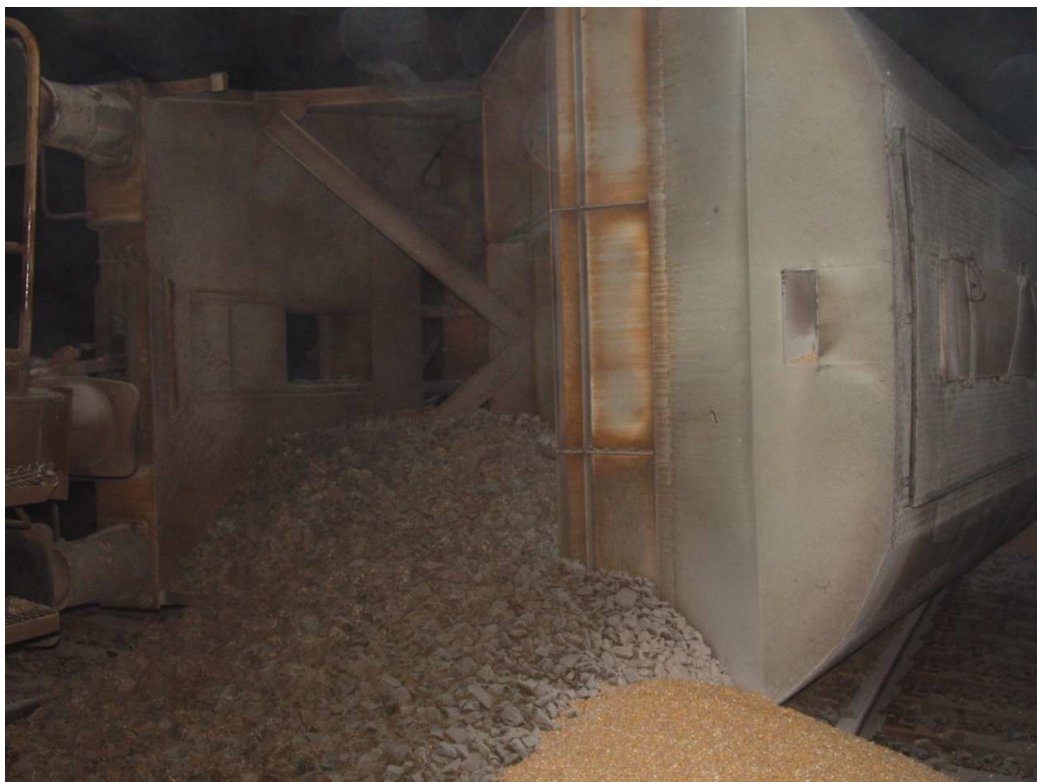
2006. december 27-én 19 óra 1 perckor, Lébény-Mosonszentmiklós és Kimle állomások között a jobb vágányon, a Tiszavasvári – Hegyeshalom kilépő viszonylatban közlekedő 47182 számú tehervonatba ötödiknek besorozott 33 87 933 4530-1 pályaszámú teherkocsi kisiklott és a bal oldalára borulva elzárta mindkét vágányt (3. ábra). A kocsiban szállított kukorica nagy része kifolyt. Az eset következtében a jobb vágányban kb. 1600 méter hosszban valamennyi betonalj megsérült, cseréjük szükségessé vált. További kb. 200 méter hosszban annyira megrongálódott, hogy újjá kellett építeni.

3. ábra: A bal oldalára dőlt siklott 33 87 933 4530-1 pályaszámú teherkocsi

- A 47182 számú tehervonatba ötödiknek besorozott 33 87 933 4530-1 pályaszámú teherkocsi kisiklott és a bal oldalára borulva elzárta a bal és a jobb vágányt, a kocsiiban szállított kukorica nagy része kifolyt (3. ábra).

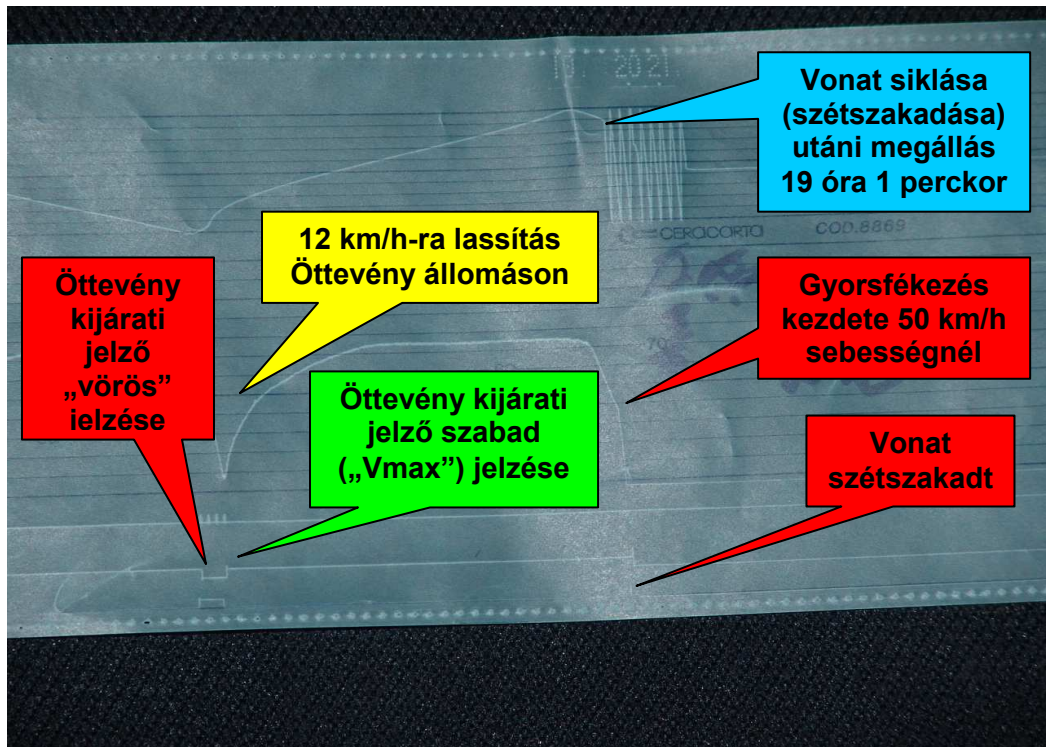
A V63-046 pályaszámú villamosmozdony TELOC típusú sebességmérő és regisztráló berendezéssel rendelkezett, melynek regisztrátuma értékelhető volt.

A sebesség regisztráló tű a nulla vonal (talppont) alatt 0,75 mm-el rajzolta a 0 km/h sebességet, a Vb ennek figyelembevételével állapította meg a sebességértékeket.

A jelfeladást regisztráló 2 regisztráló tű egymástól eltolódva regisztrált (a „c” jelű írócsúcs 0,5 mm-el lemaradt a „b” jelű írócsúcstól).

4. ábra: V63-046 pályaszámú villamosmozdony regisztrátum értékelése

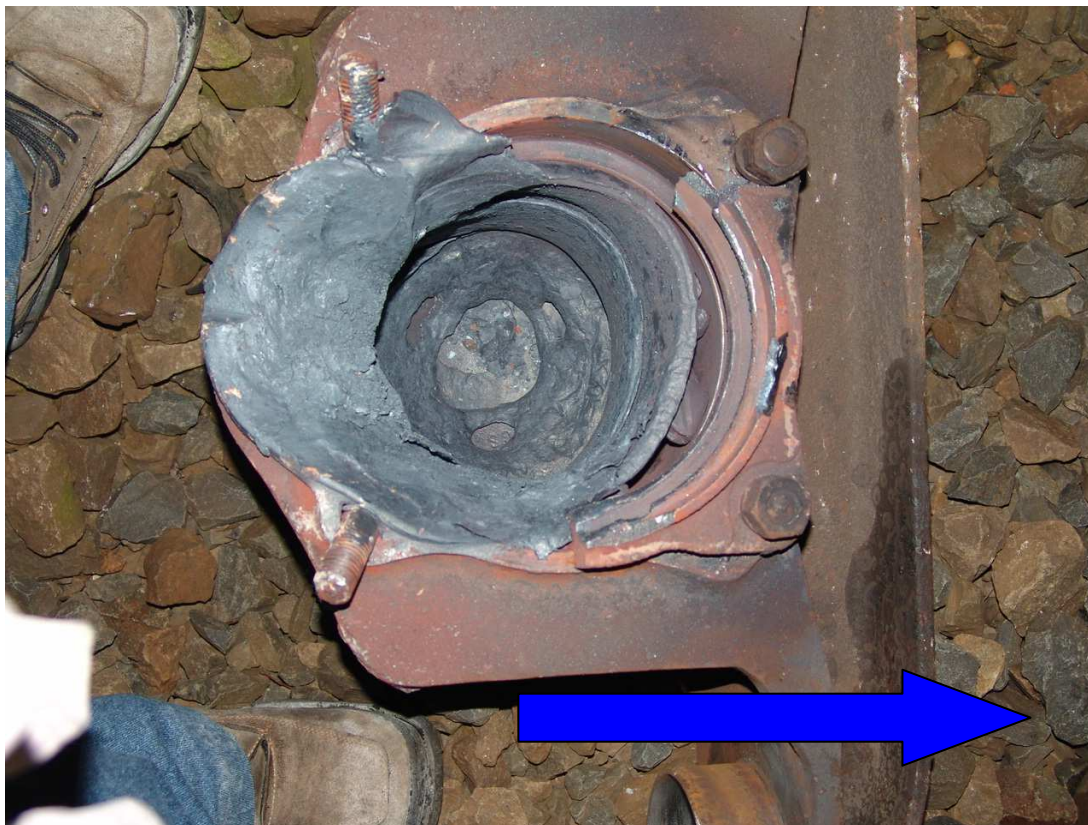
- A jobb vágány bal sínszálától balra (a két vágány között a kavicságyban) egy **tengelyvég** volt fellelhető az **1658+76** számú szelvényben.
- A jobb vágány bal sínszálától balra (a két vágány között a kavicságyban) egy **kiolvadt csapágyház** volt fellelhető az **1658+85** számú szelvényben (5. ábra).

5. ábra: Kiolvadt csapágyház (a két vágány között) az 1658+85 számú szelvényben

- Műszaki ok, az SNCF tulajdonú, 33 87 933 4530-1 pályaszámú teherkocsi hátsó forgóváz második tengelyének baloldali csapján bekövetkezett hőnfutás és csaptörés, majd az ezekből következő siklás.

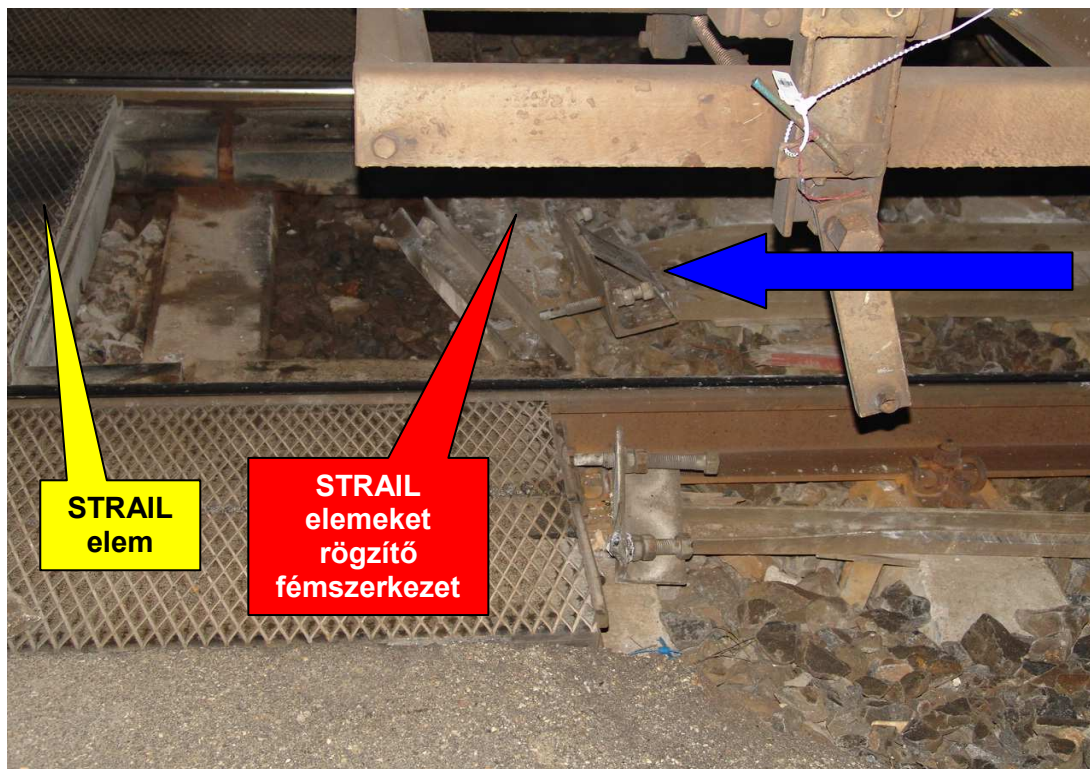
- A siklott kerék az **AS1675** számú útátjáró **STRAIL** elemeit **rögzítő fémszerkezetbe akadt el**, melynek következtében a siklott kocsí bal felé indulva a **bal oldalára dőlve csúszott (a vasúti pályát megrongálva)** a megállás helyéig (6. és 7. ábra).

6. ábra: Az AS1675 számú útátjáró STRAIL elemeit rögzítő fémszerkezet, amelybe elakadt a siklott kerék

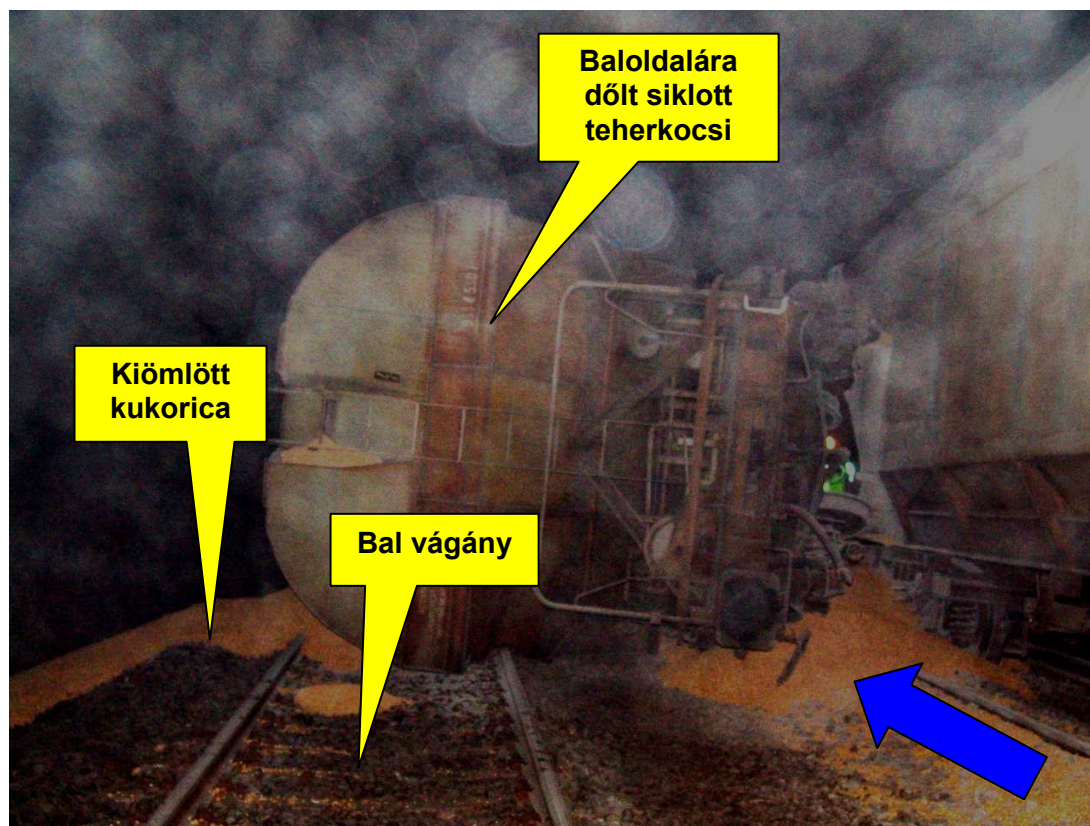
7. ábra: A siklott kocsi a jobb vágányt jelentősen megrongálva a baloldalára dőlve kb. 200 métert csúszva a bal vágányt is elzárva állt meg
