KÖZLEKEDÉSBIZTONSÁGI
SZERVEZET

ZÁRÓJELENTÉS

2006-0078-5 VÁRATLAN VASÚTI ESEMÉNY

**Aba-Sárkeresztúr és Börgönd állomások között
2006. szeptember 16.**

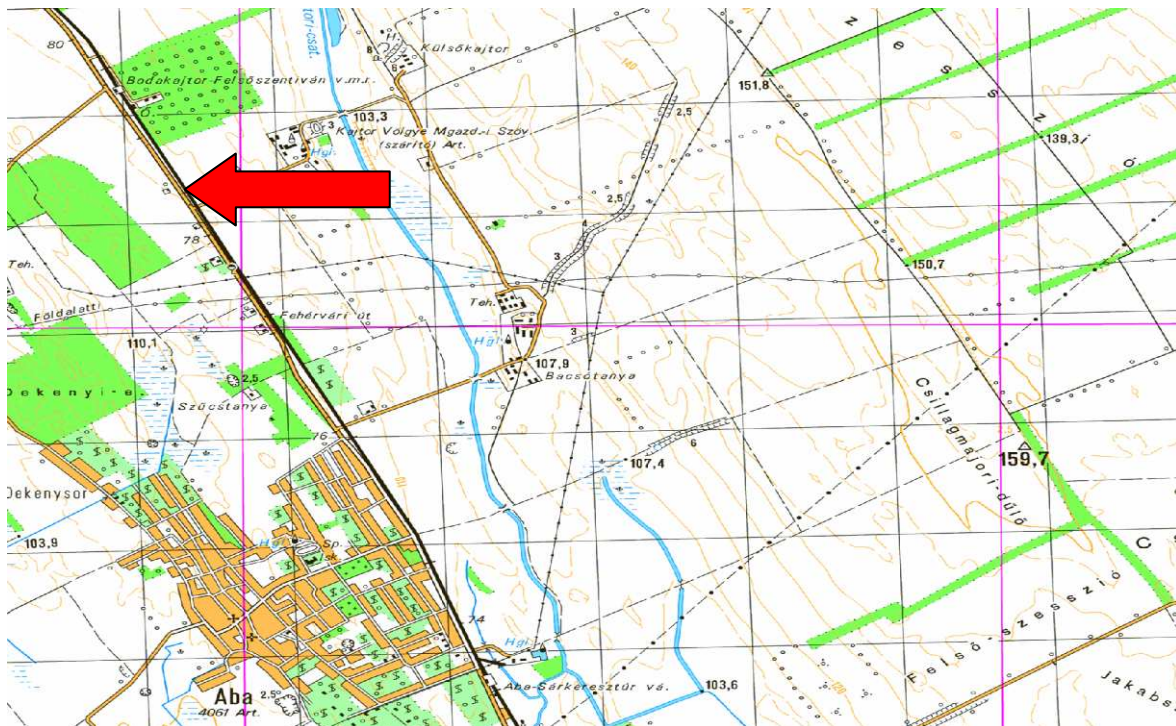
2. ábra: Az eset helyszíne Aba-Sárkeresztúr és Börgönd állomások között

Térkép szemlélteti (2. ábra).

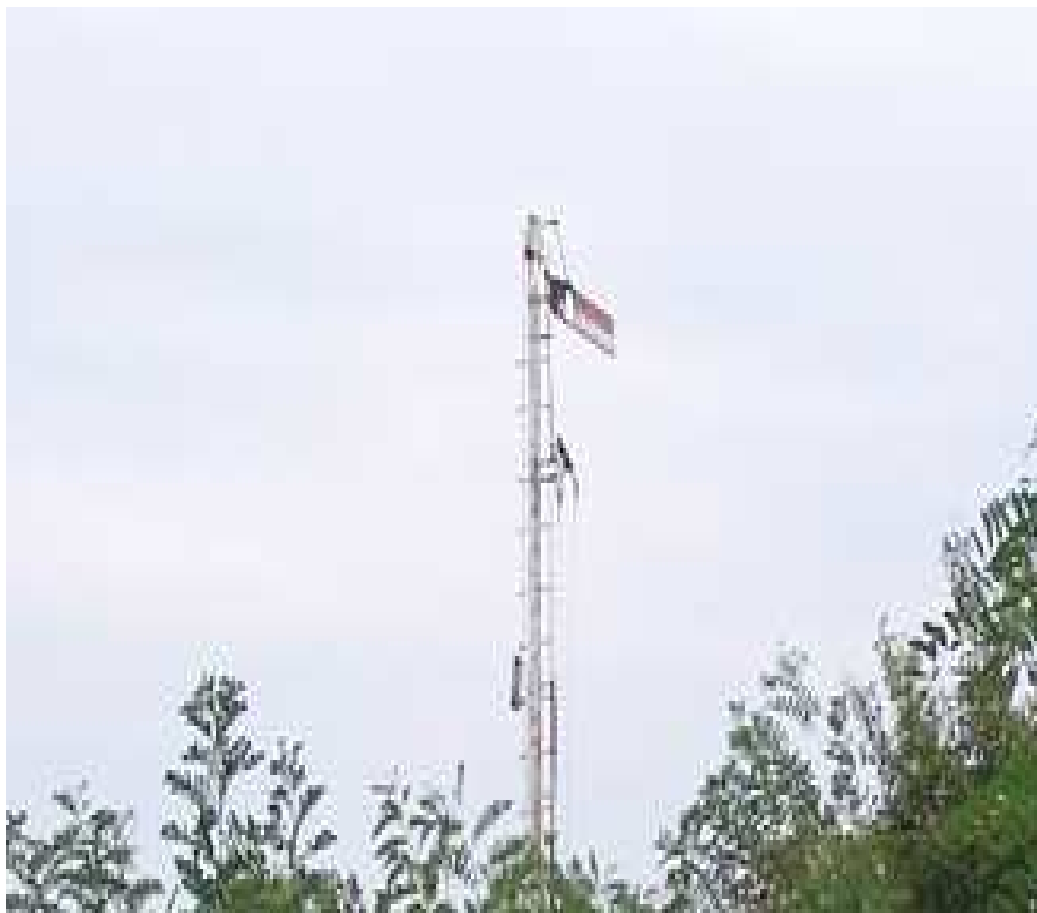
3. ábra: Bodakajtor-Felsőszentiván mrh "A" jelű használhatatlan fedező jelzője

Bodakajtor-Felsőszentiván megálló rakodóhely „A” és „B” jelű mechanikus („karos”) fedező jelzők 2004. november 24-től – 2007. július 8-ig használhatatlanok voltak, „Megállj!” jelzési képet mutattak (3. ábra). Az oka, hogy a nem használt, őrizetlenül hagyott épületet teljesen kifosztották, és a jelzőállító készüléket ellopták (4. ábra). Ennek következtében a szabad állású jelzők „Megállj!” állásba visszaestek, mivel a jelzőkhöz csatlakozó vonóvezetékek feszítése megszűnt.

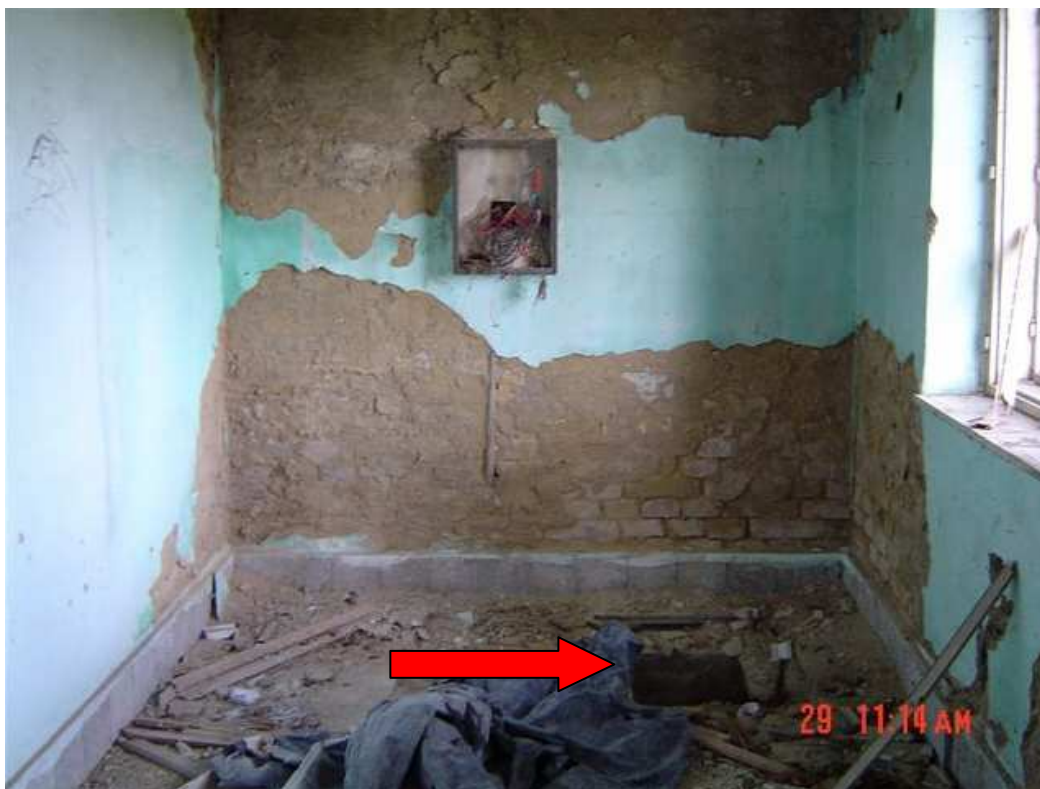
4. ábra: Bodakajtor-Felsőszentiván mrh. épületében az eltulajdonított jelzőállító készülék helye

A pécsi biztosítóberendezési diszpécser Hibanaplója a lopás tényét (hibát) 476-os hibaszámon (kódszámon) rögzítette 2004-ben.

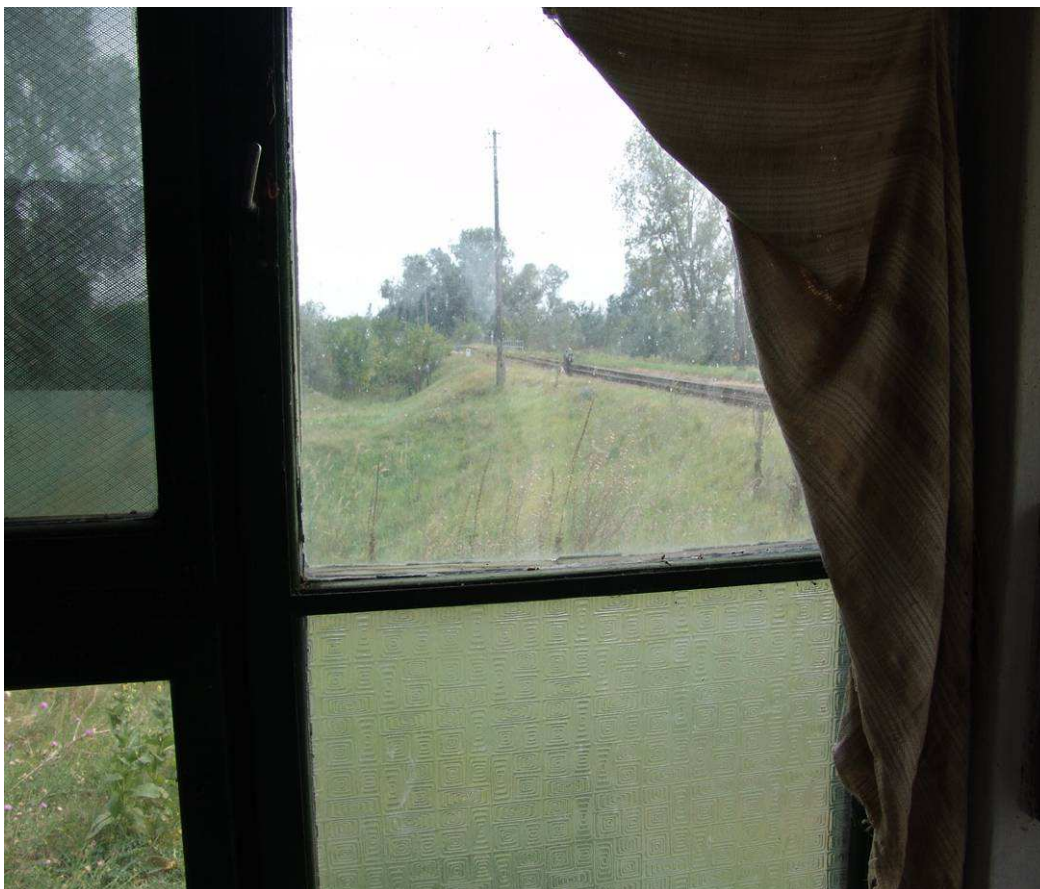
5. ábra: A forgalmi szolgálattevő által belátható pályaszakasz a II-es sz. állítóközpontból

A Vb az Aba-Sárkeresztúr állomáson megtartott próba során megállapította, hogy a II-es sz. állítóközpont ablakán keresztül **a forgalmi szolgálattevő tartózkodási helyéről nem volt látható az „A” jelű bejárat** jelző és az azt megelőző pályaszakasz sem (5. ábra).

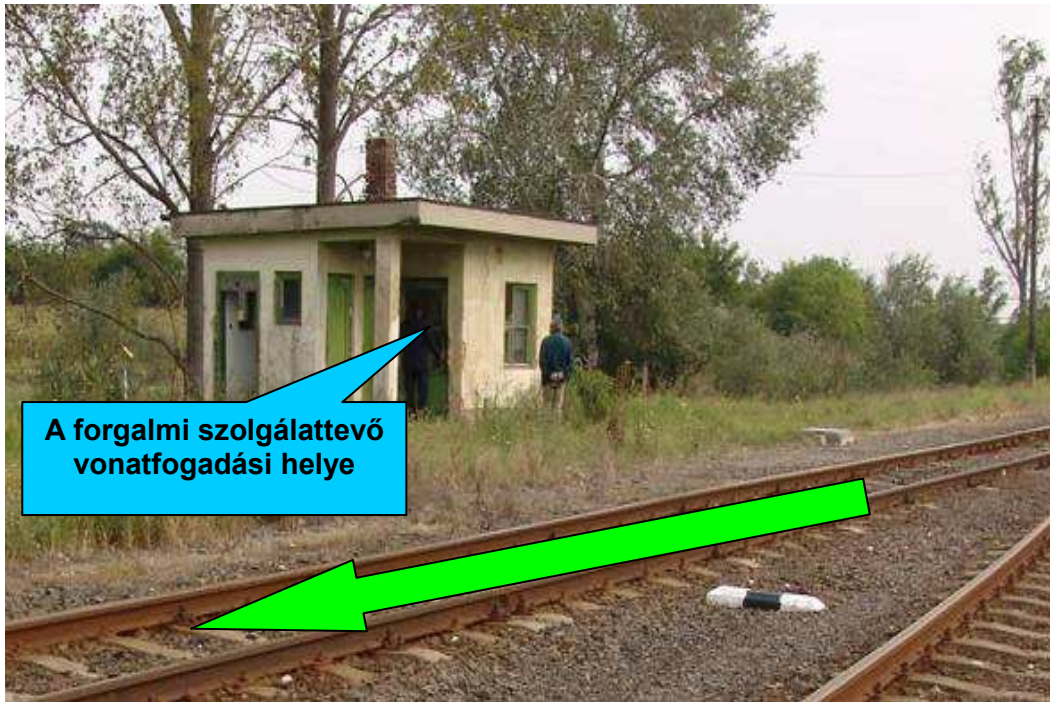
6. ábra: A forgalmi szolgálattevő vonatfogadási helye a II-es sz. állítóközpont ajtajában

A forgalmi szolgálattevő elmondása szerint a II-es sz. állítóközpont ajtajában fogadta a bejáró mozdonyvonatot. A Vb megállapította, **hogy így őt a mozdonyvezető csak a vezetőállásról visszanezve láthatta volna** (6. ábra).

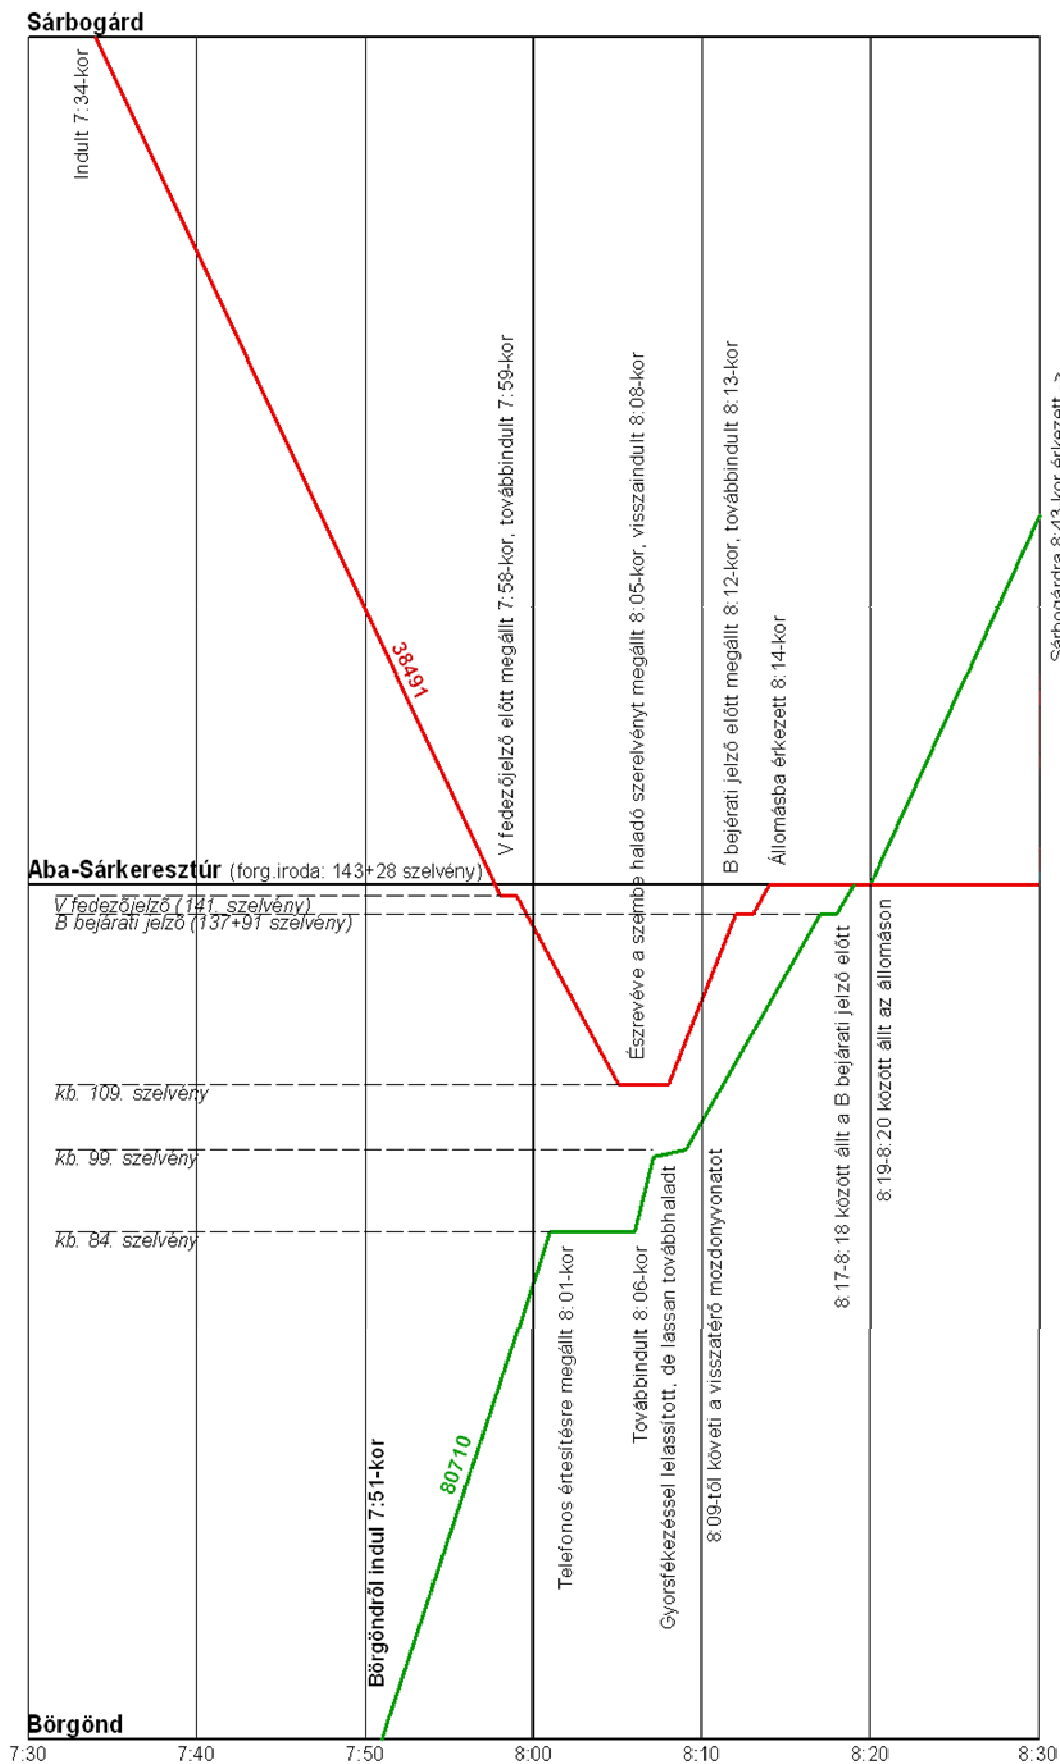
7. ábra: Menetdiagram

7 óra 34 perckor Sárbogárd állomásról elindult a 38491 sz. mozdonyvonat (7. ábra).

7 óra 51 perckor a 80710 sz. tehervonat elindult Börgönd állomásról (7. ábra).

8 óra 1 perckor a 80710 sz. vonat Bodakajtor-Felsőszentiván mrh-en kb. a 84 sz. szelvény magasságában megállt (7. ábra).

8 óra 6 perckor a 80710 sz. vonat 5 perc tartózkodás után továbbindult Aba-Sárkeresztúr állomás irányába és felgyorsított 65 km/h sebességre (7. ábra).

8 óra 7 perc 30 másodperckor a 80710 sz. vonat a 65 km/h sebességről gyorsfékekezéssel lelassított kb. 5 km/h sebességre (kb. a 99 sz. szelvény magasságában, a 38491 sz. mozdonyvonattól kb. 1000 m távolságra), és ezzel a sebességgel haladt tovább a mozdonyvonat felé (7. ábra).

8 óra 9 perckor a 80710 sz. tehervonat követte a 38491 sz. mozdonyvonatot Aba-Sárkeresztúr irányába (7. ábra).

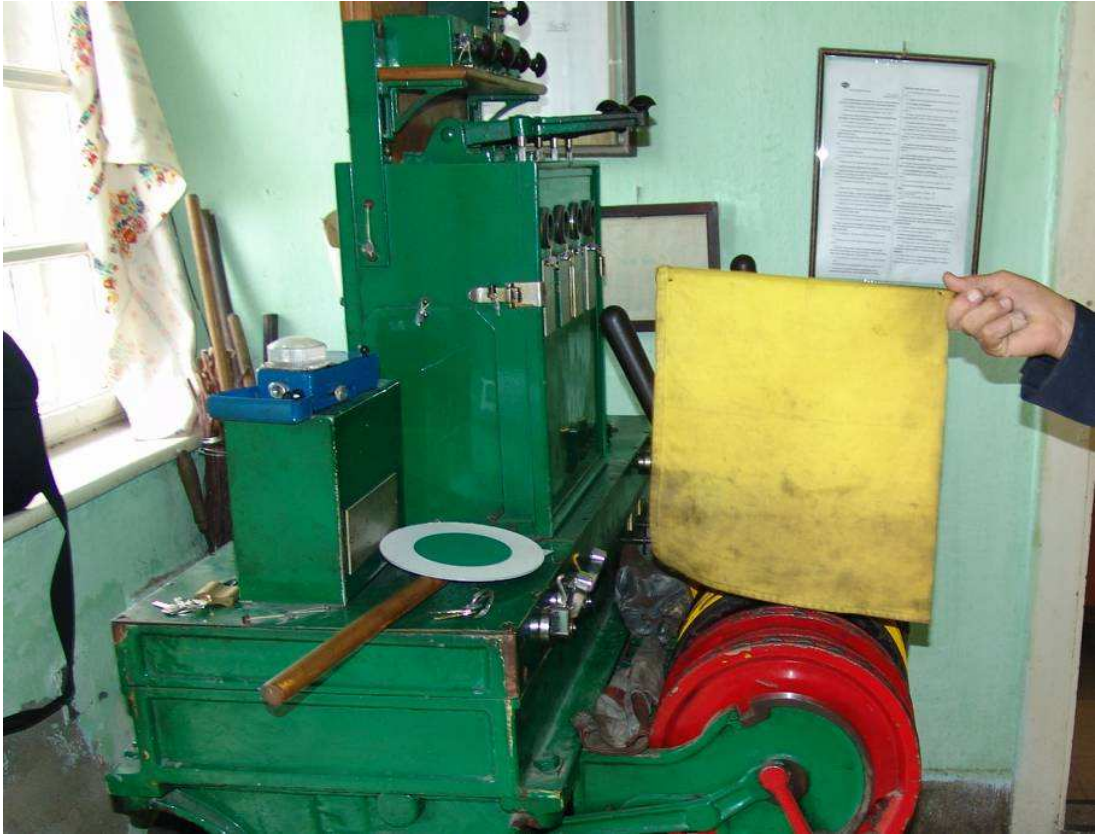
8. ábra: Aba-Sárkeresztúr állomás nyél nélküli jelzőszájlója

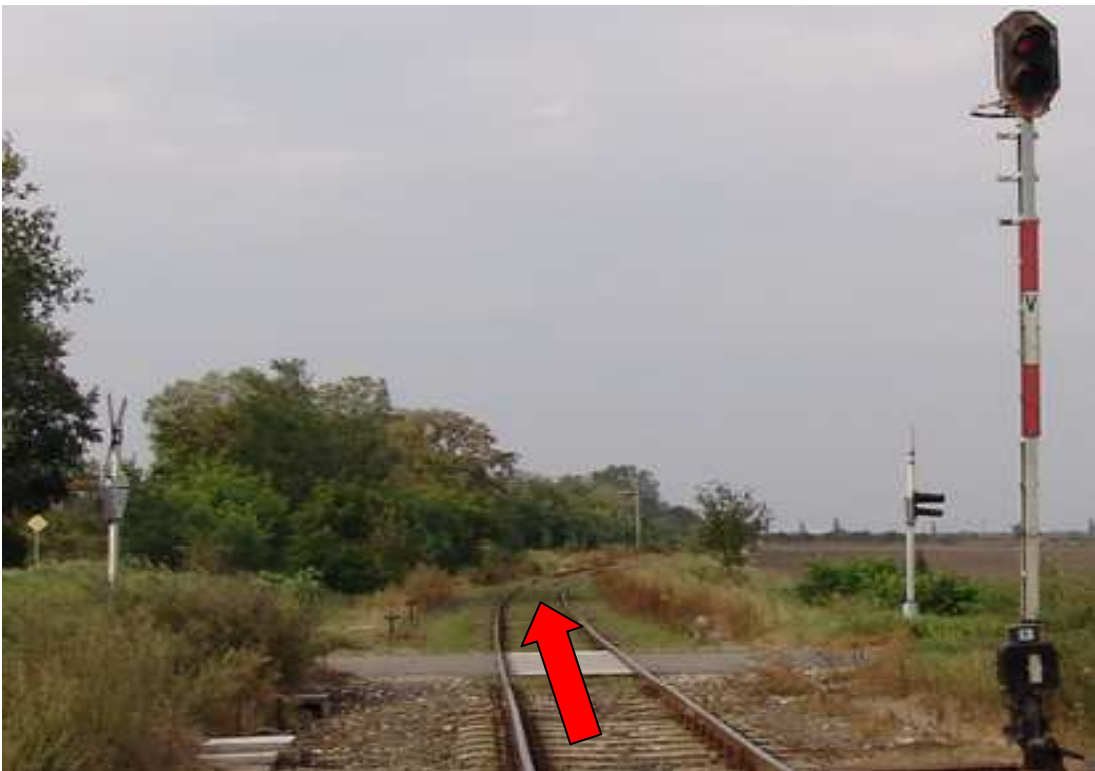
9. ábra: A 38491 sz. vonat által meghaladott "V" jelű fedező jelző Aba-Sárkeresztúr állomáson

7 óra 59 perckor a mozdonyvonat a „vörös sapkával” történő jelzésadásra megindult a „Megállj” állású „V” jelű sorompófedező jelző mellett és kihaladt az állomásból (7. 9. és 10. ábra).

- A „V” jelző előtt lévő vasúti szelvénykő számozása csak közelről volt látható a körülötte lévő gaz miatt (11. ábra).
- **Aba-Sárkeresztúr állomás 140+70 sz. szelvényben lévő „V” jelű „vörös” jelzésű fedező jelzője**, ahol a 38491 sz. mozdonyvonat általi jelzőmeghaladás történt, a mozdonyvonat megállási helyétől (III. sz. vágány kezdőponti oldali biztonsági határjelzőtől) jól látható volt (9. és 11. ábra).

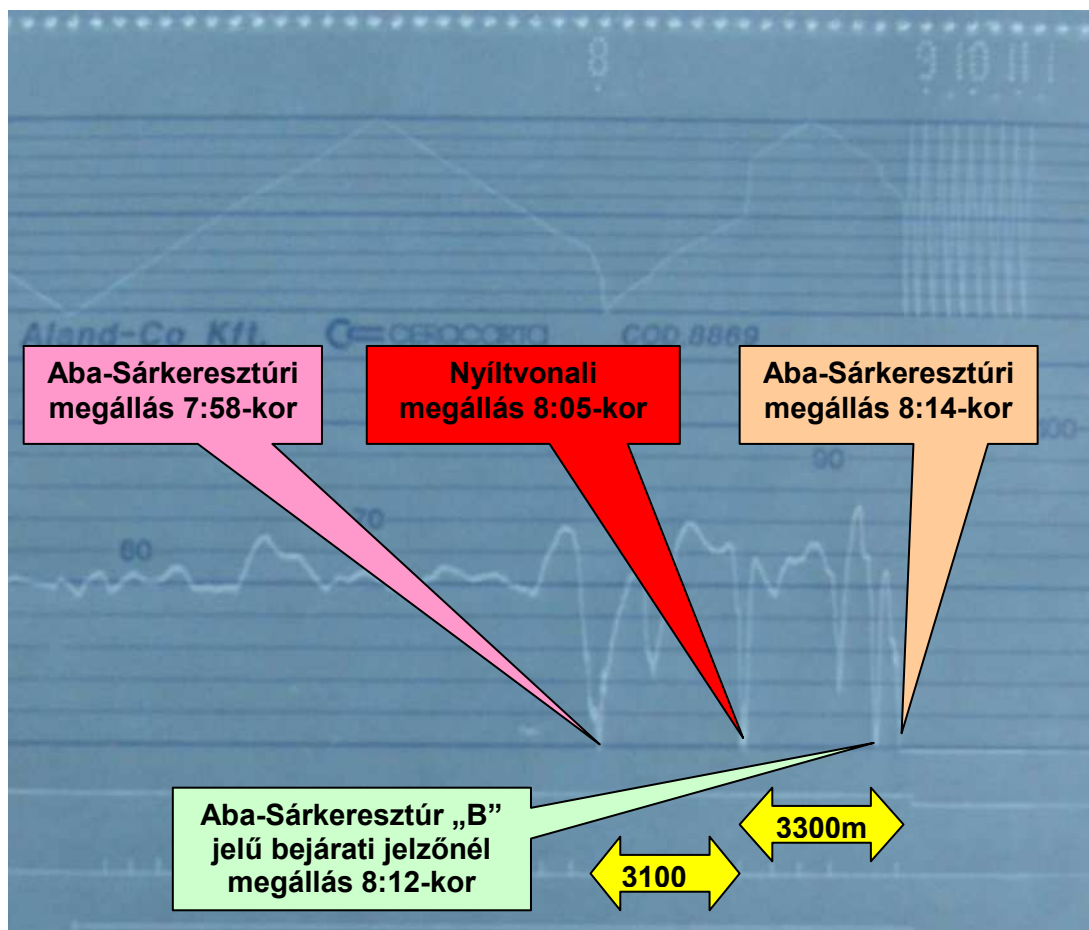
10. ábra: A 38491 sz. vonat regisztrátuma

7 óra 58 perckor a III. sz. vágányra történő bejárást követően a 38491 sz. mozdonyvonat megállt a kezdőponti oldali biztonsági határjelzőnél (7. és 10. ábra).

8 óra 5 perckor a 38491 sz. mozdonyvonat mozdonyvezetője észlelve a 80710 sz. vonat fényeit azonnal gyorsfékekezést alkalmazott és kb. a 109 sz. szelvény magasságában a 80710 sz. tehervonattól kb. 2500 méterre megállt (7. és 10. ábra).

8 óra 8 perckor a 38491 sz. mozdonyvonat többszöri irányváltási kísérlet után visszaindult Aba-Sárkeresztúr irányába (7. és 10. ábra).

Mindkét mozdony TELOC típusú sebességmérő és regisztráló berendezéssel rendelkezett, a regisztrátumok értékelhetők voltak. A 38491 sz. mozdonyvonat időmérő órája pontosan járt, azonban a regisztráló szalagon az időadatok plusz 10 perces időeltéréssel voltak regisztrálva, melyet a Vb a regisztrátum kiértékelésénél figyelembe vett. Továbbá a 7 óra és 9 óra között a 8 órát jelölő beszállás 8 óra 10 percnél történt.

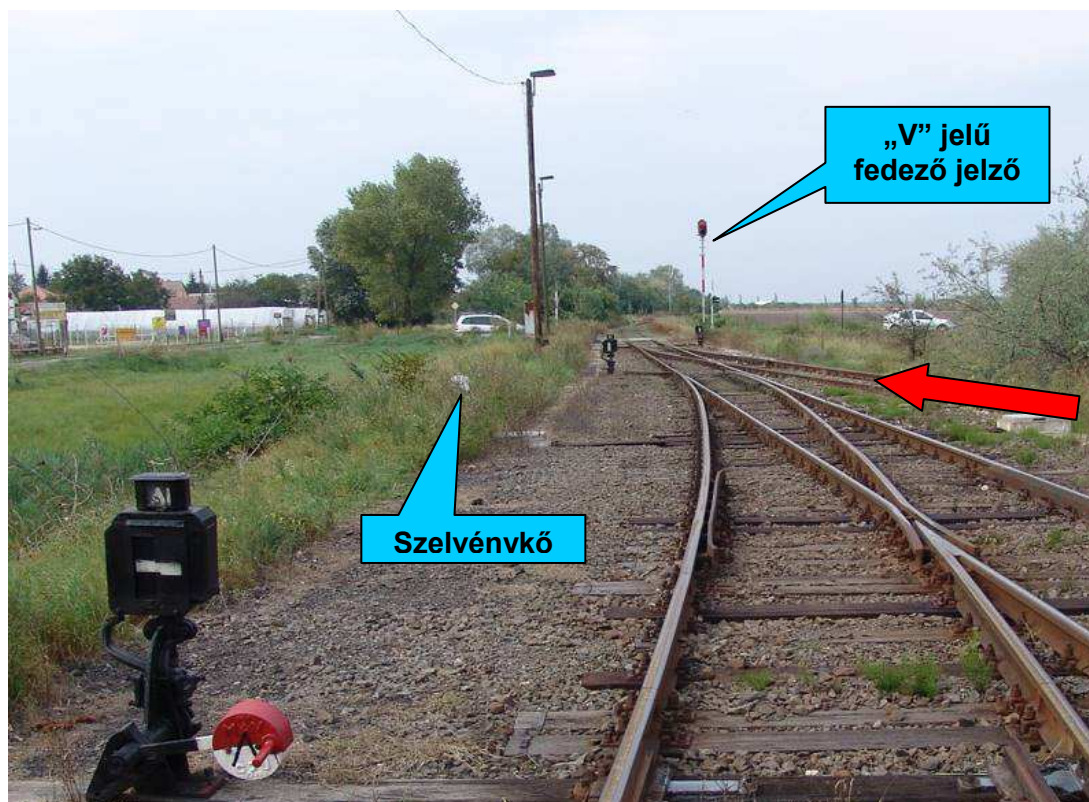
11. ábra: Gazban lévő szelvénykő a vasúti pálya mellett
