ZÁRÓJELENTÉS

**2008-0014-5
VASÚTI BALESET**

**Hejőkeresztúr és Nyékládháza állomások között
2008. január 10.**

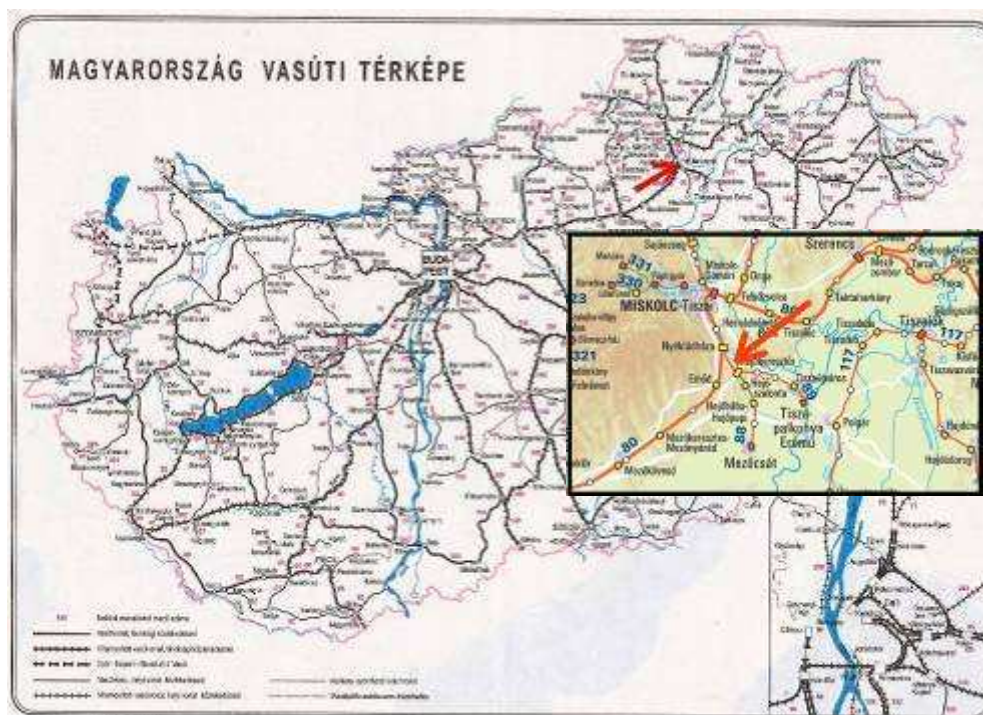
1. ábra: Az eset helye

89-ös számú Nyékládháza – Tiszaújváros vonal, Hejőkeresztúr és Nyékládháza állomások között a 31 sz. szelvényben (1., 2. ábra)

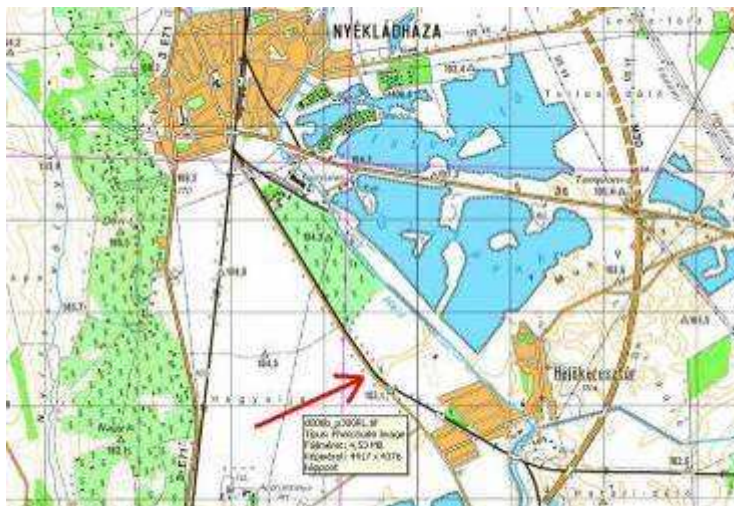
2. ábra: Az eset helye

A vasúti pálya az adott vasútvonalon egyvágányú, 54 kg/fm sínrendszerű. A vonalon önműködő térközbiztosító rendszer van kiépítve. A vonatoknak a vonalra engedélyezett sebessége 80 km/h. A vasúti pálya vonalvezetése vízszintes, az eset helyszínén Hejőkeresztúr irányából nagysugarú jobbos ív található. (2. ábra)

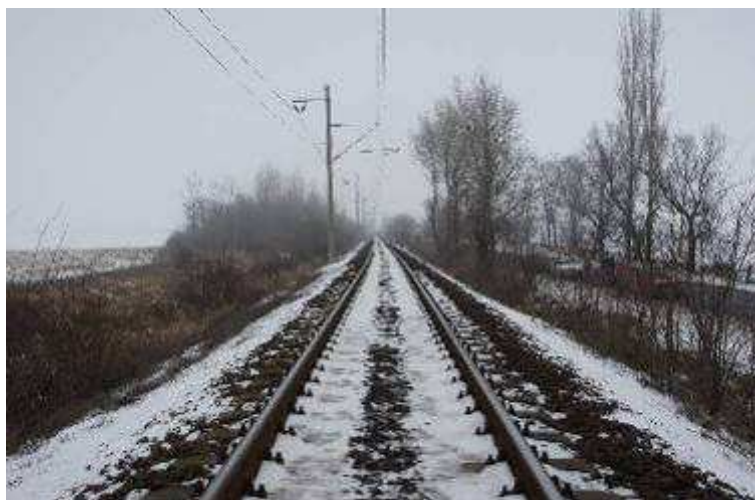
4. ábra: Az eset helyszíne

A **35012** sz. vonat Hejőkeresztúr állomást elhagyva 80 km/h-ra gyorsult fel. A 31 sz. szelvényben, egy jobbos ívben haladva, változó ködfoltoknál, az ív belső oldalán a mozdonyvezető kuporgó alakot észlelt. Vészfékezést alkalmazott, de az ütközést elkerülni nem tudta.
