ZÁRÓJELENTÉS

**2008-201-5
VASÚTI BALESET**

**Farád megállóhely
2008.05.08**

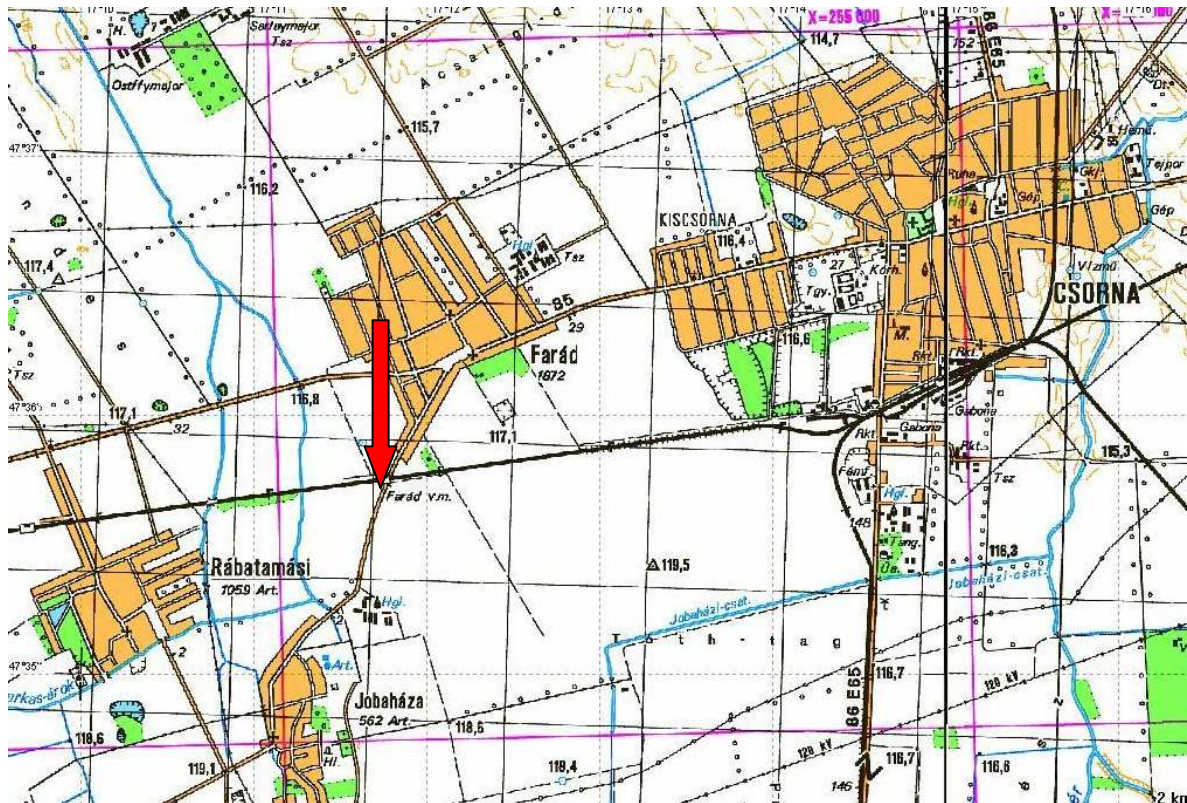
2. ábra: a baleset helyszíne

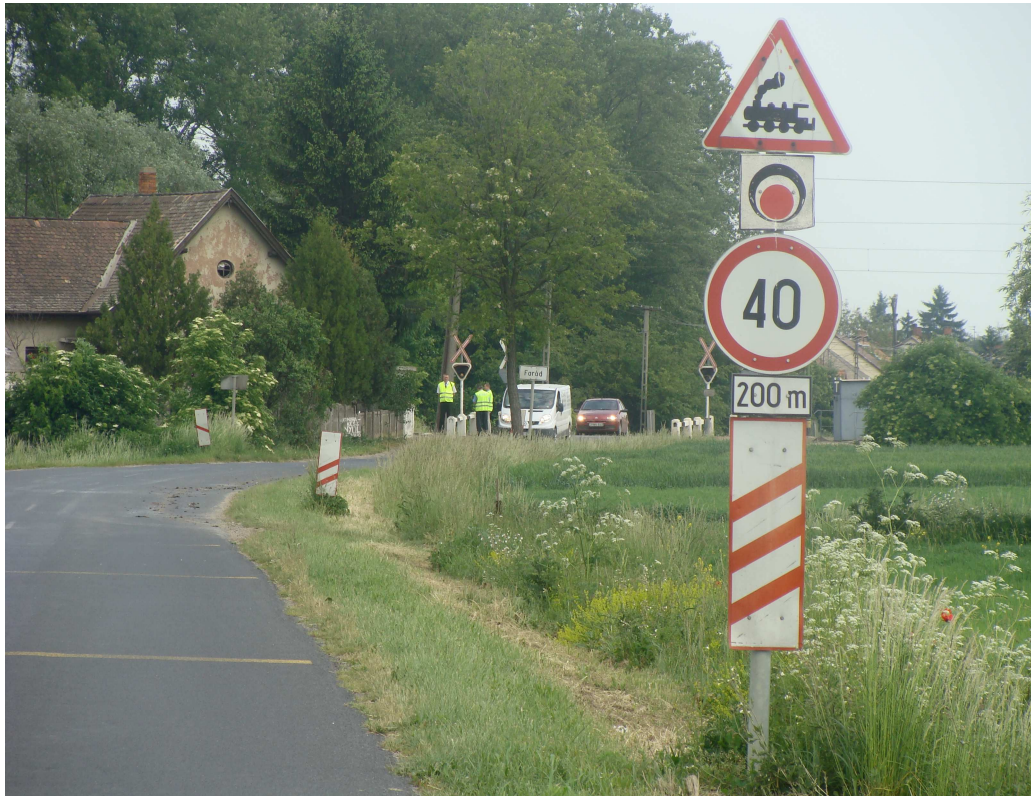
Rábatamási-Csorna állomások között önműködő térközbiztosító-berendezés működik, mely a baleset idején jól működött. Az AS347 jelű vonali fényoszorompó visszajelentési helye Csorna állomás, a számláló állása 3532. A fényoszorompó visszajelentése az ütközéskor zavart nem mutatott. Az útátjáróhoz vezető utat, illetve az útátjáró kialakítását a 3. és 4. ábra mutatja.

3. ábra: az AS347 jelű fénysorompó a közútról

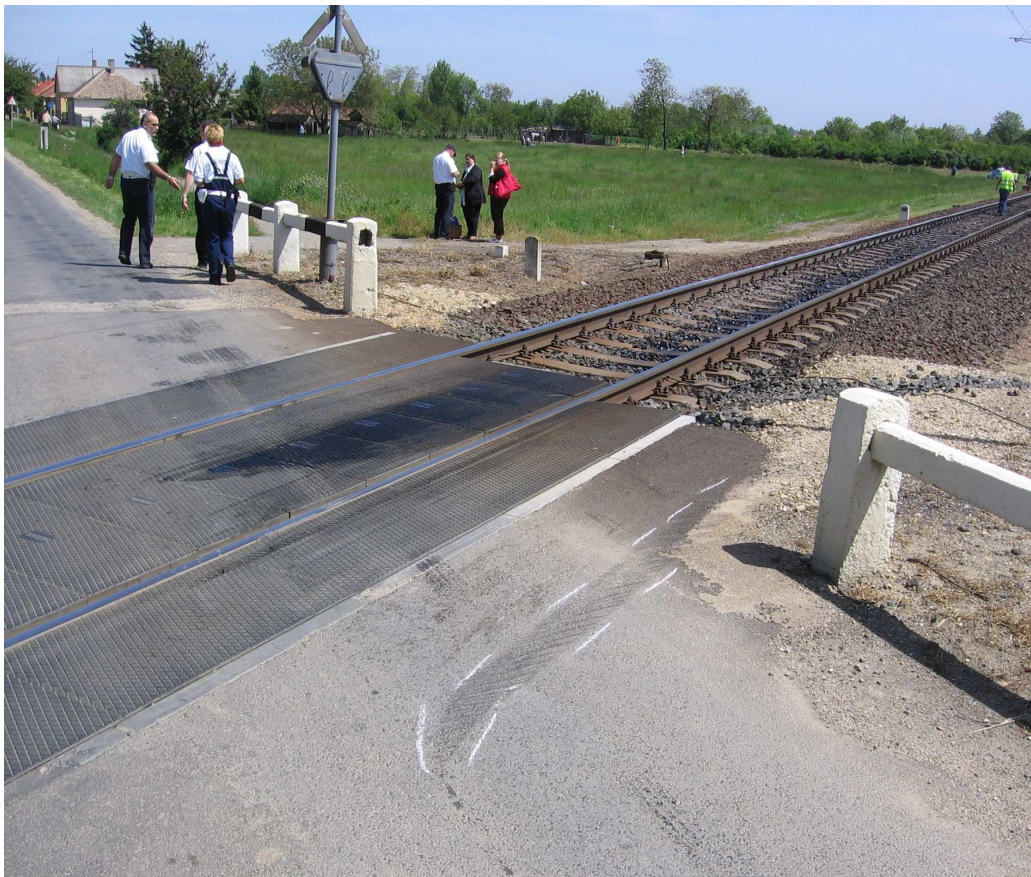
4. ábra: az ütközés helye

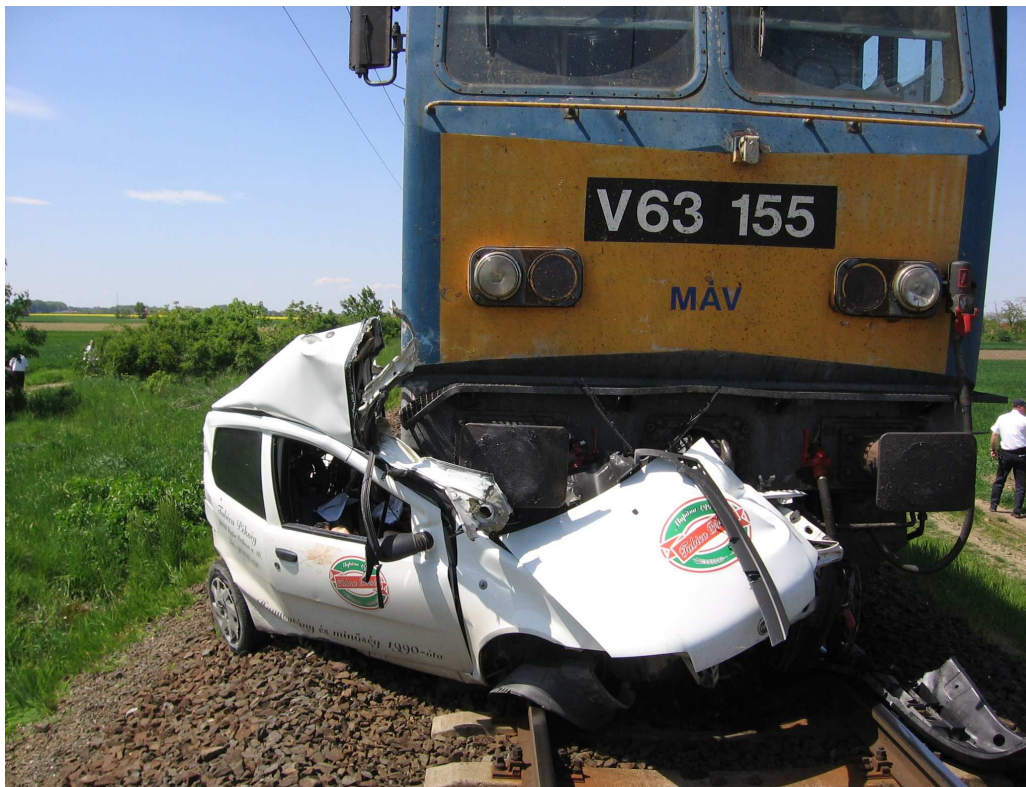
A baleset során a 995 számú gyorsvonaton utazók közül sem a vonatszemélyzet, sem az utasok nem sérültek meg. A balesetben részes közúti jármű vezetője a helyszínen életét veszítette. Számára a baleset túlélése a járműve sérülése miatt nem volt lehetséges, a túlélési tér teljesen összenyomódott. (lásd 5.,6. ábra)

5. ábra: a megállás után a gépkocsi a mozdony alatt

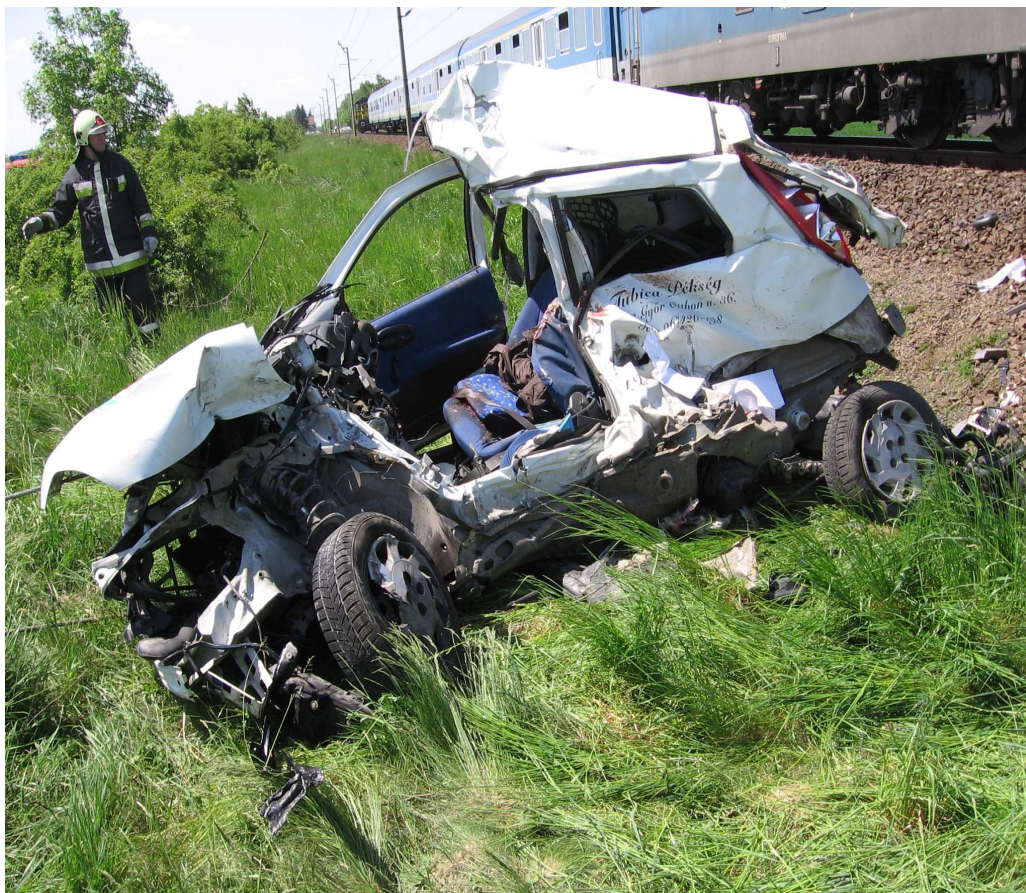
6. ábra: az eltávolított, roncsolódott autó

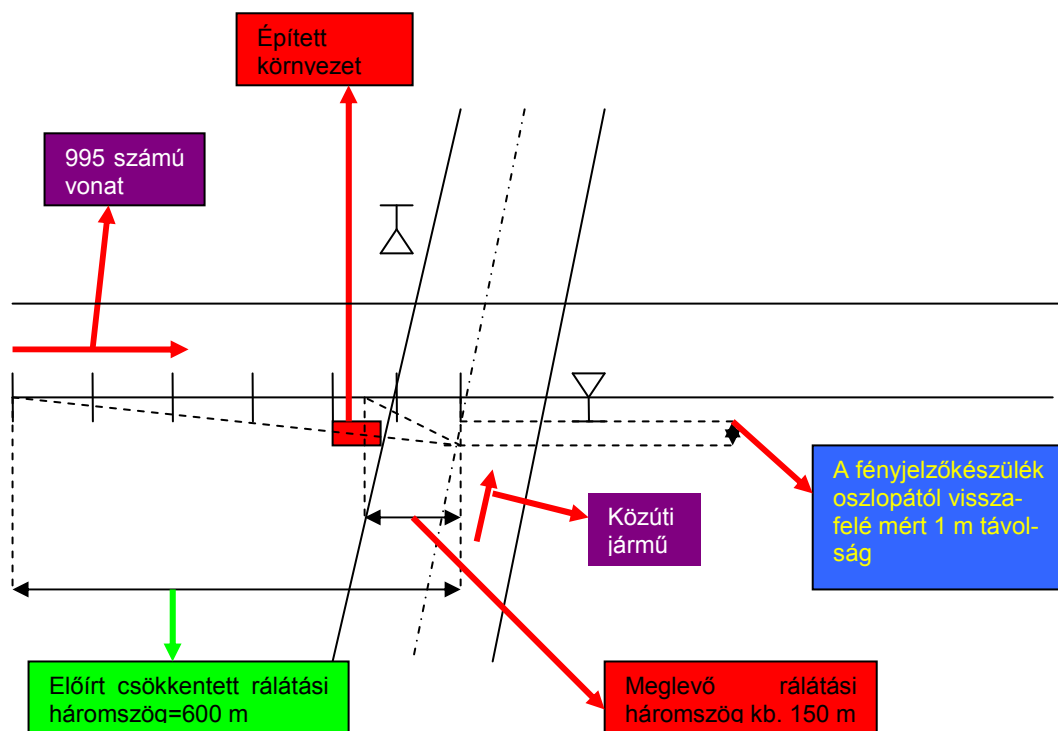
A Vb megállapította, hogy a vizsgálat tárgyát képező átjáróban, Jobaháza irányából a 8603 közúton Rábatamási állomás irányába, a csökkentett rálátási háromszög nem biztosított. (lásd 7. ábra) A csökkentett rálátási háromszög az úttest felezővonalának és a vasúti pálya tengelyének metszéspontjától az út tengelyén a fénySOROMPÓ oszlopától visszafelé mért egy méter távolságból a vasúti pályára az engedélyezett – km/h-ban kifejezett – sebesség számértékének ötszöröse méterben kifejezve. Ez jelen esetben azt jelenti, hogy a fent meghatározott ponttól 600 m-re a rálátás nem volt biztosítva (lásd 8. ábra) Ez nem okozója a balesetnek, mert a fénySOROMPÓ jól működött, azonban a csökkentett rálátási háromszög megléte azt jelenti, hogy a keresztezésbe történő behajtás előtt már 600 m-ről látható a közeledő vonat, mely jelentős szerepet játszik a közúti járművezető észlelési és cselekvési folyamatában, így az esetleges baleset elkerülésében.

8. ábra: az előírt és a meglévő csökkentett rálátási háromszög

MA2008-201-5-01: A Vb javasolja a GYSEV Zrt.-nek - mint az infrastruktúra üzemeltetőjének - a Rábatamási és Csorna állomások között, a 347+25 számú szelvényben levő, AS347 jelű fényoszlopokkal biztosított közút-vasút szintbeni keresztezés műszaki biztosítási szintjének emelését, félsorompóval történő kiegészítését.
