## **ZÁRÓJELENTÉS**

### **2006-036-6 RENDKÍVÜLI HAJÓZÁSI ESEMÉNY**

**Dunaföldvár, Duna 1560,7 fkm  
2006. október 16.**

**Önjáró hajó bárkákkal  
A-12 601**

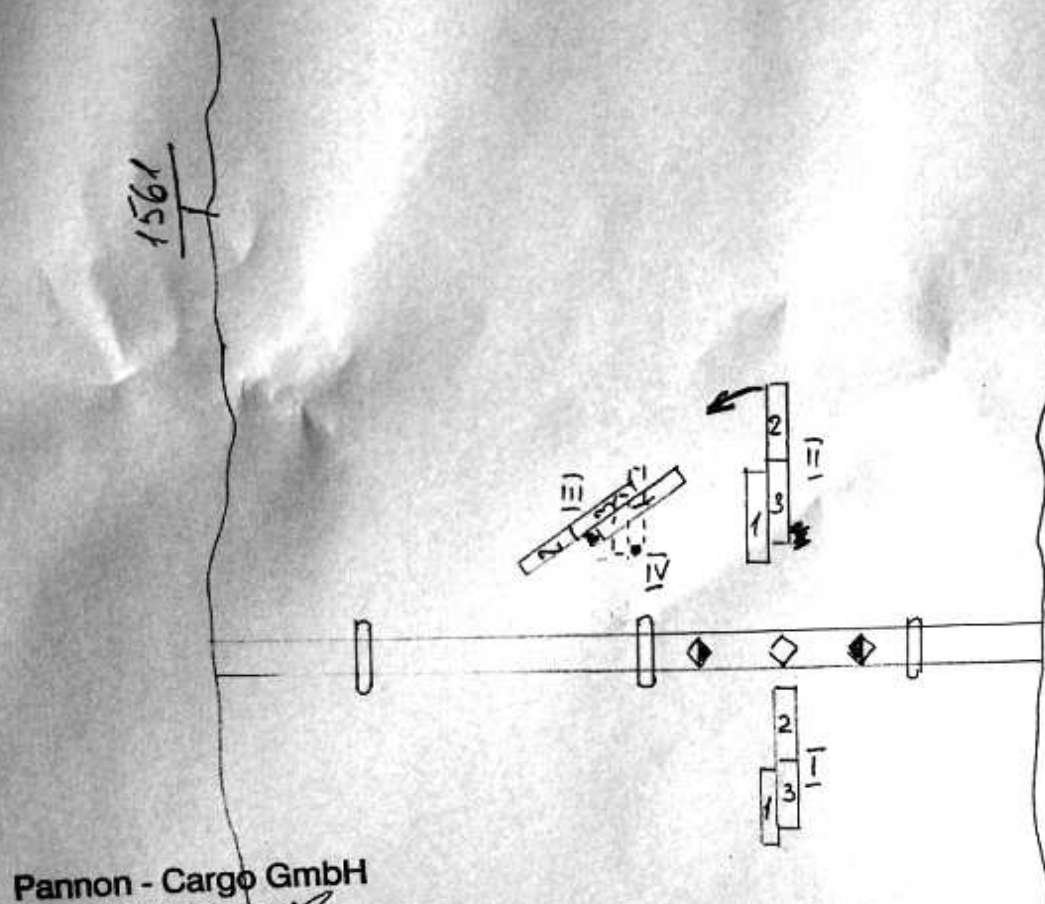
СХЕМА  
ПОСАДКИ НА МЕЛЬ Т/Х "ХАНСЕАТ"  
НА 1560,75 м

A hídnyíláson történt áthajózás után, az 1560,7 fkm-nél, a hajóút középrészén felakadt a tolatmány. Az SL 17005 sz. bárka a híd felett mintegy 250 m-rel akadt fel. A leszabadítási manőverek közben a tolatmány megfordult, és mintegy 100-150 m-re közelítette meg a középső hídpillér jobb oldalát. A Nemzeti Közlekedési Hatóság kénytelen volt elrendelni a völgymenti hídnyílásra a hajózási zárlatot, és ideiglenesen a hegymeneti hídnyílás bonyolította le a teljes hajóforgalmat.

1 - MGS Hanseat  
2 - SL 18027  
3 - SL 17005  
• мено бора
