# **ZÁRÓJELENTÉS**

**2006-047-6**

## **RENDKÍVÜLI HAJÓZÁSI ESEMÉNY**

**Dunaföldvár Duna 1561 fkm.**

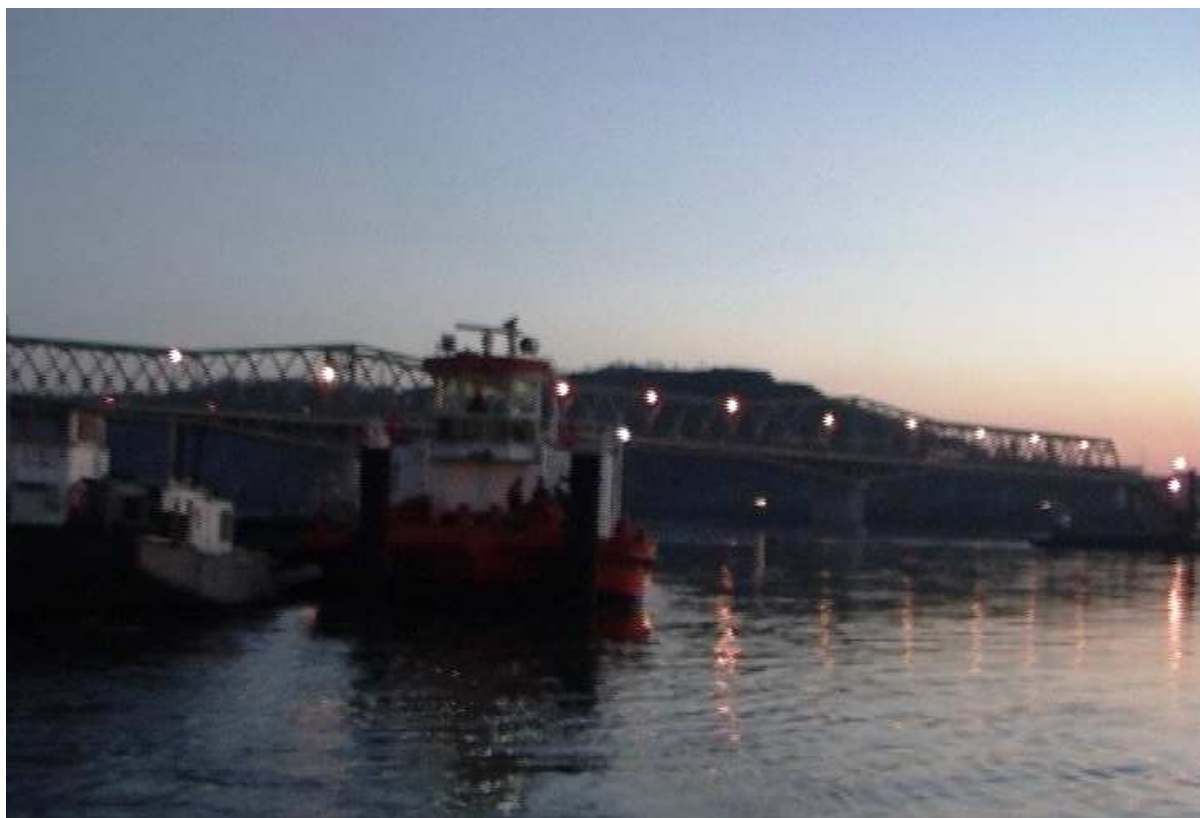
A helyszíni szemle során, a vízi járművön vízvonal feletti sérülés nem volt észlelhető. A tolatmányt a hajóhoz rögzítő csatoló kötelek elszakadtak.

A tolóhajó és a szétszakadt tolatmánya.

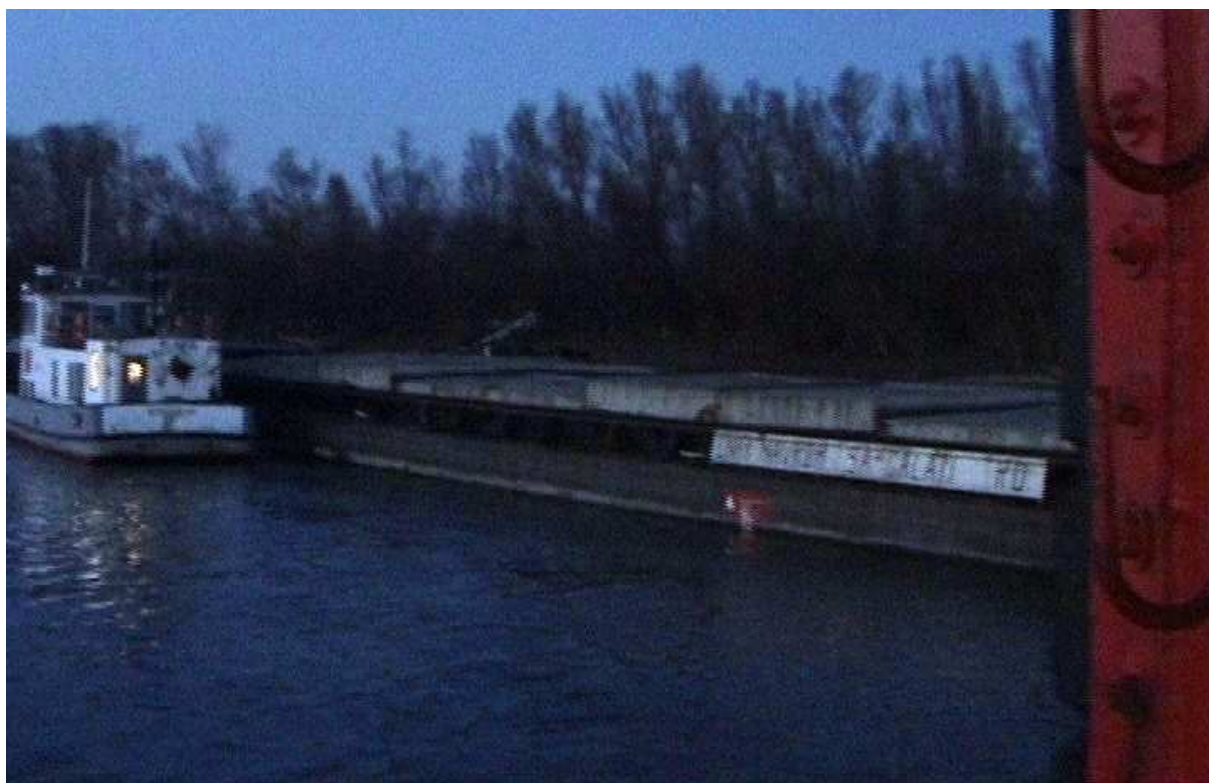
A tolóhajó három uszályal és három bárkával hegymenetben hajózott, normál nappali látási viszonyok mellett. A Dunaföldvári híd alatti áthaladás után, az erős áramlás miatt a hajó vezetője maximális gép és kormányerőt használt annak érdekében, hogy a hajót a hajóútban tartsa, de ez nem sikerült, mert a csatolás több helyen elszakadt, és a tolatmány jobb elején lévő bárka a zátonyon felakadt. A tolatmány ennek következtében szétszakadt, és elzárta a hajóutat.

A bal part közelében fennakadt uszály.
