KÖZLEKEDÉSBIZTONSÁGI
SZERVEZET

ZÁRÓJELENTÉS

2007-021-6
SÚLYOS VÍZIKÖZLEKEDÉSI BALESET

Budapest DUNA 1655 fkm.
2007. május 1.

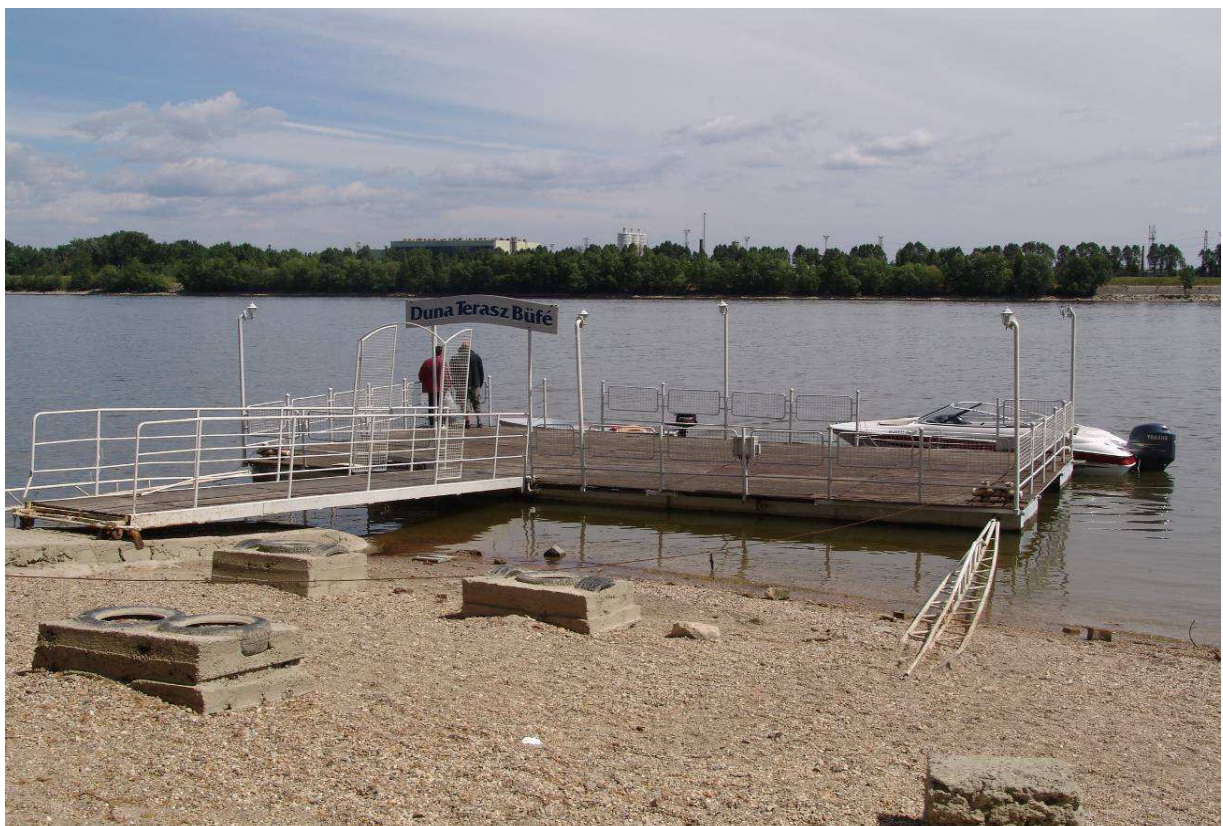
Az indulás helye a bérelt túrakenuvál.

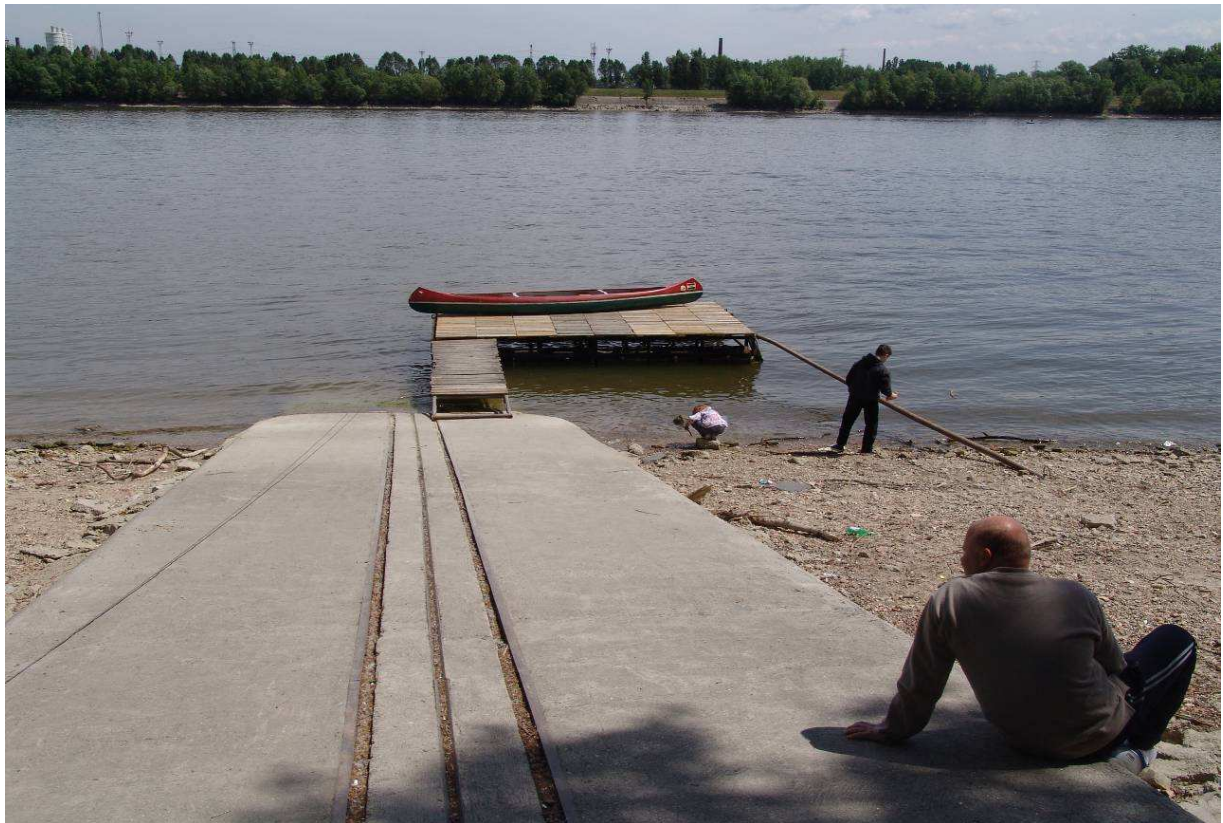
A túrakenu felborult ugyan, de nem sérült meg. A kenu tartozékai és az utasok felszerelése kiesett a csónakból, de nagy része a tartozékokkal együtt megkerült, összeszedte egy a helyszínre siető idegen kiséghajó, valamint a tűzoltóság és a rendőrség szolgálatos dolgozói.

A kiemelt túrakenu egy közeli pontonon.

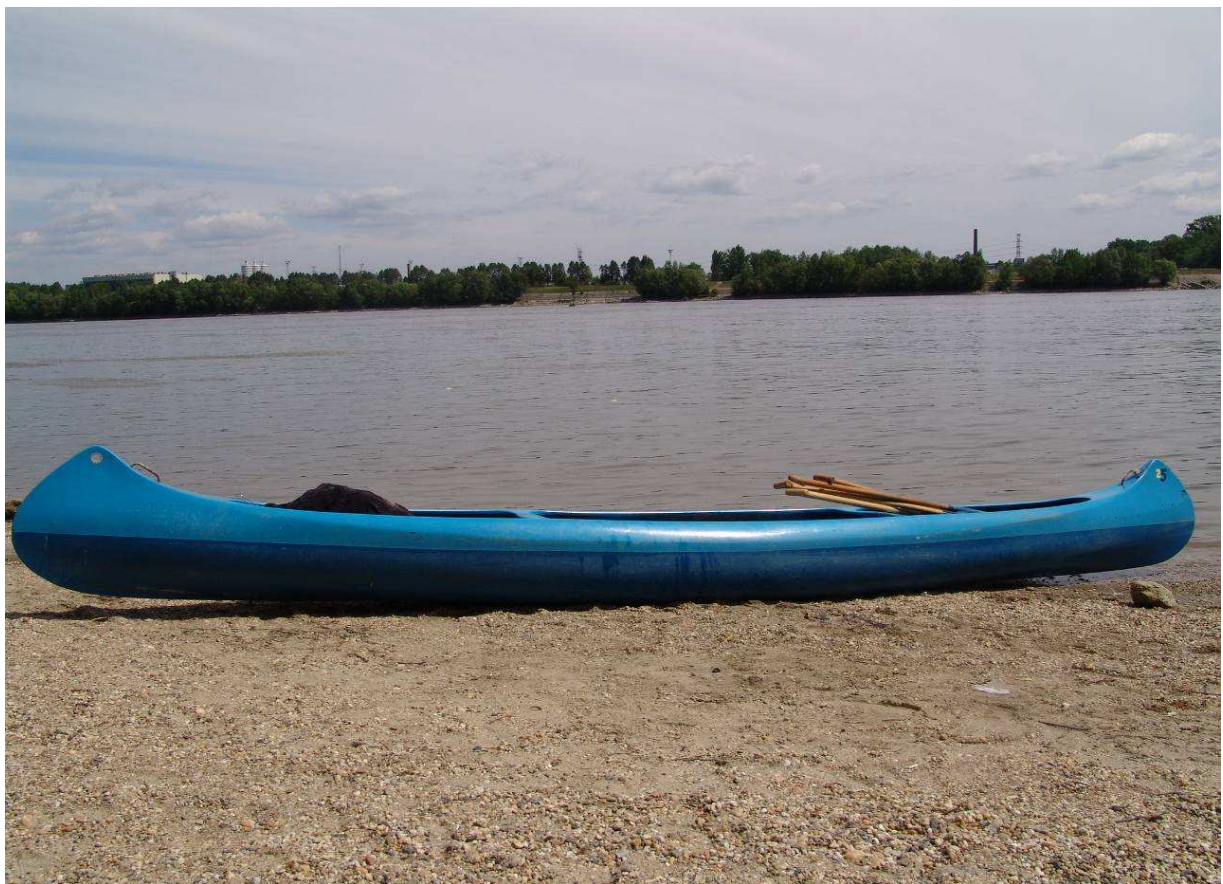
A balesetet szenvedett túrakenu.

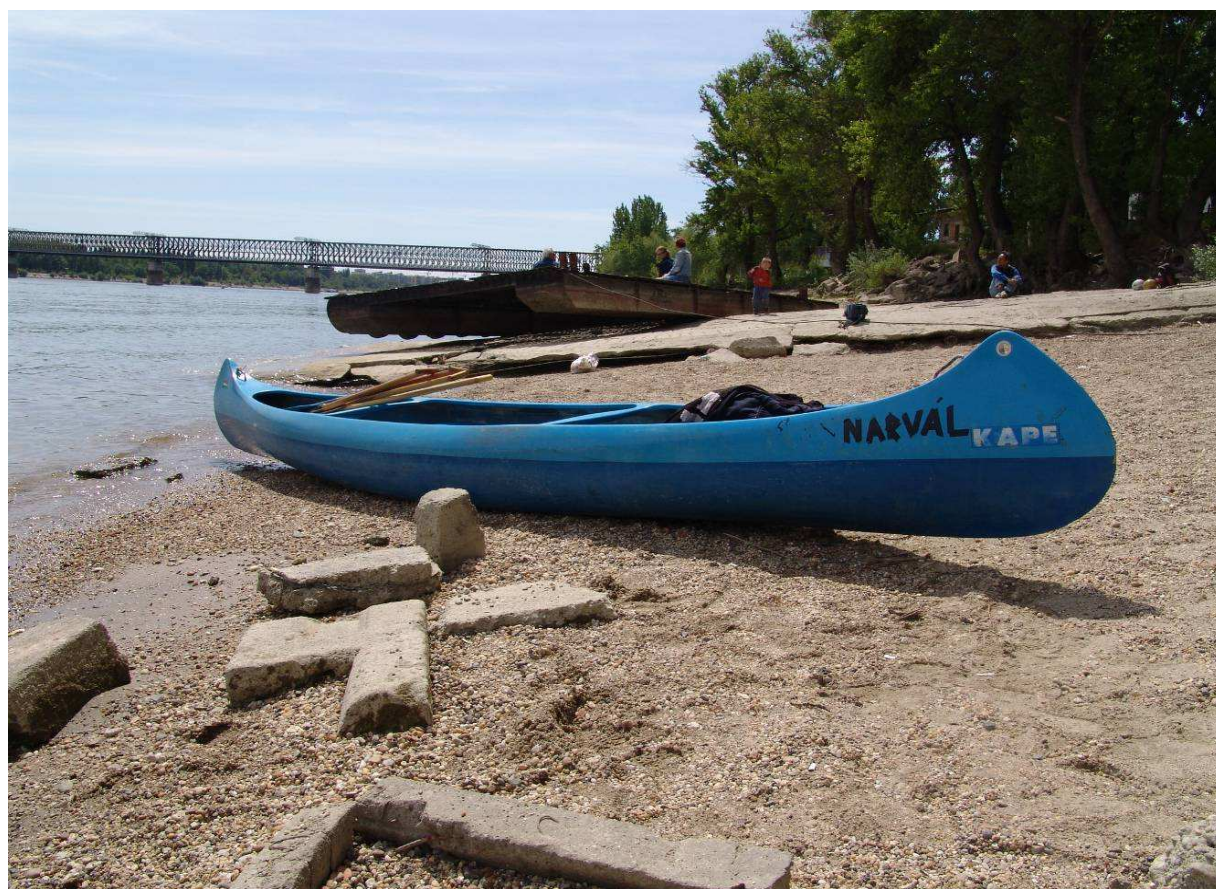
A kiemelt túrakenu jelzése.

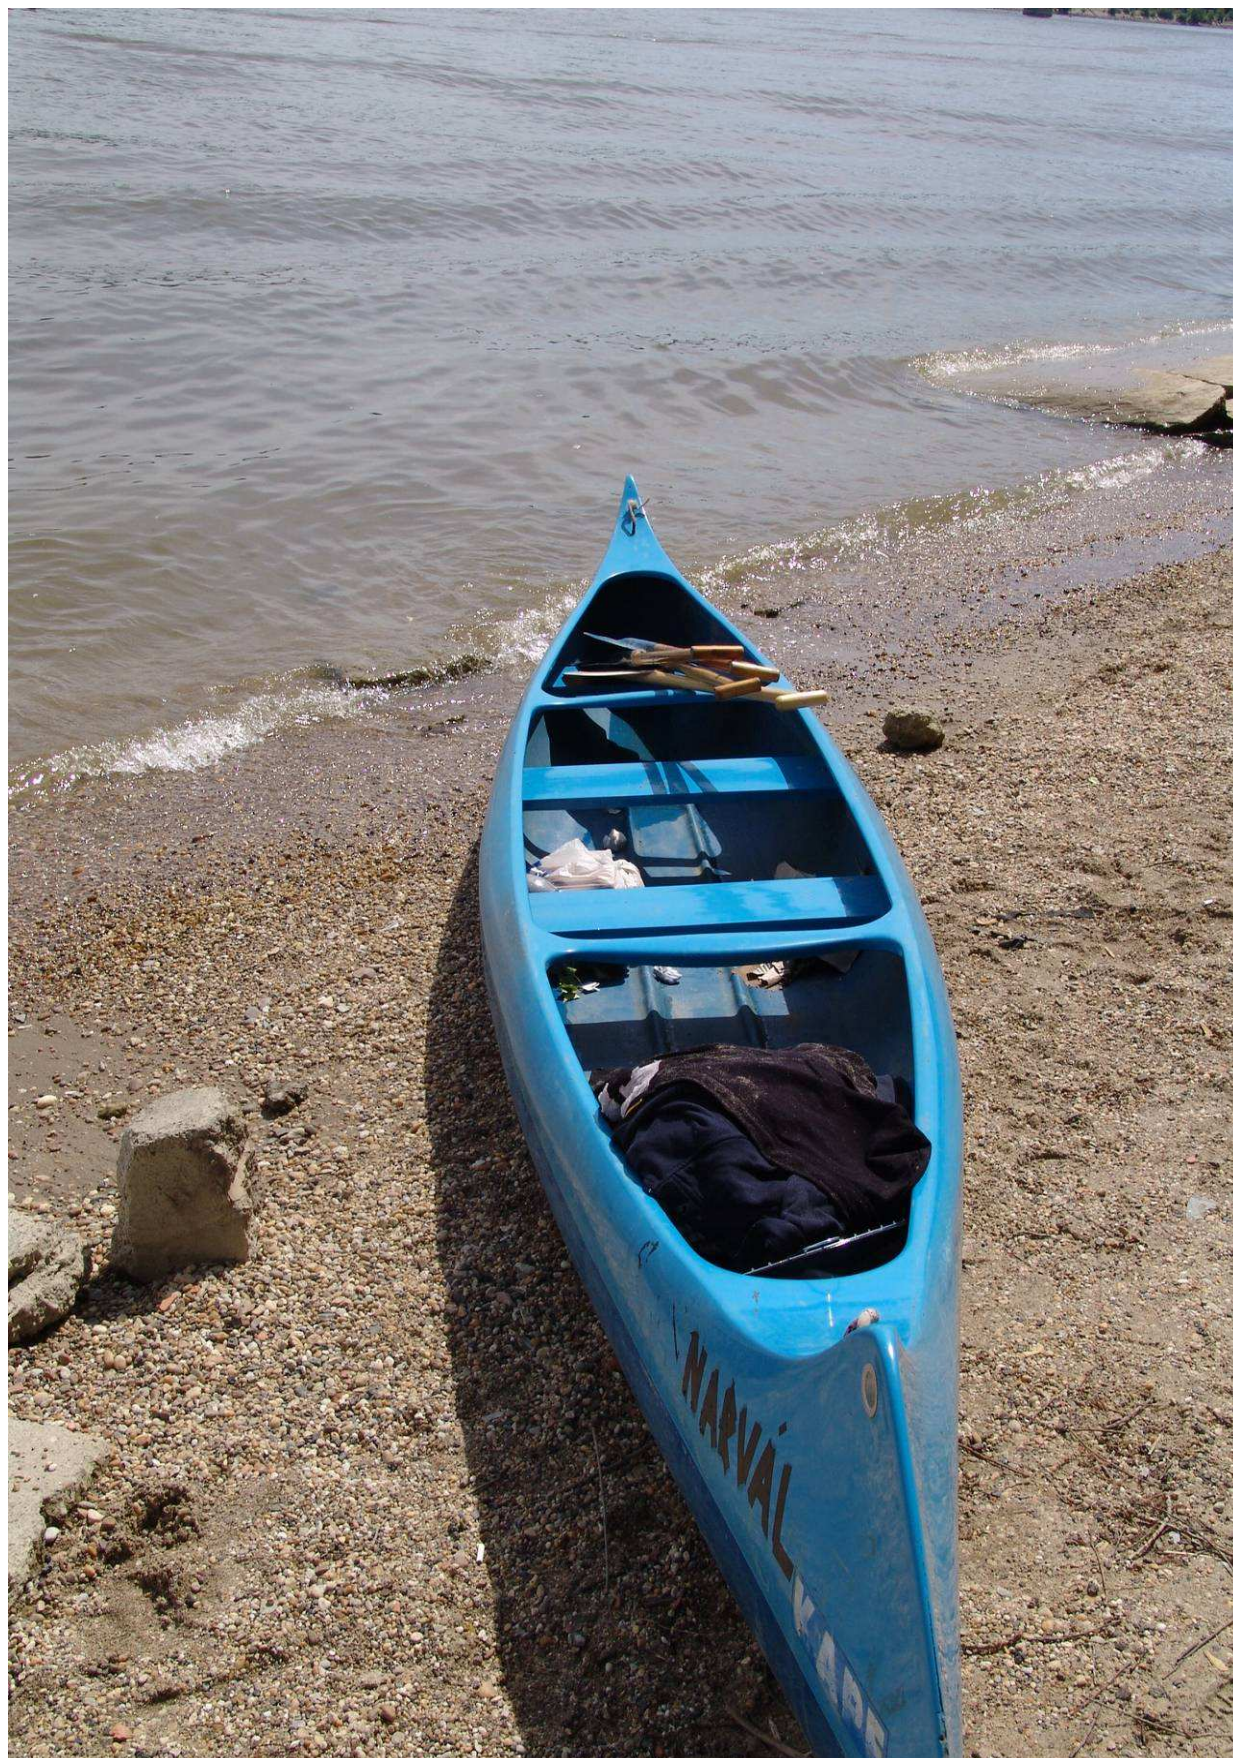
A mentőmellény használatának mellőzése döntő fontosságú volt a haláleset bekövetkezésében.

A túrakenu hiányos felszereléssel.
