KÖZLEKEDÉSBIZTONSÁGI
SZERVEZET

ZÁRÓJELENTÉS

2007-040-6 SÚLYOS VÍZIKÖZLEKEDÉSI BALESET

Tihany
2007. július 21.

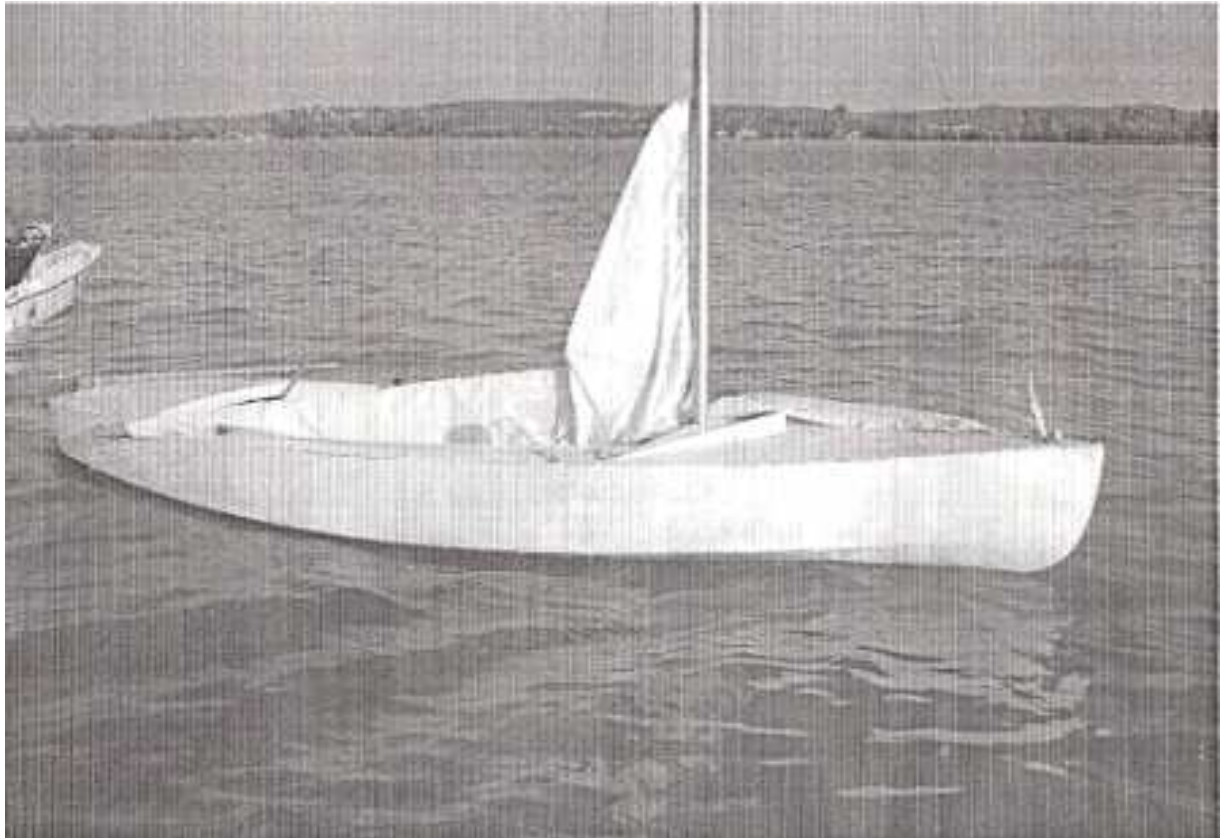
A „kalóz” tip. vitorlás csónak.

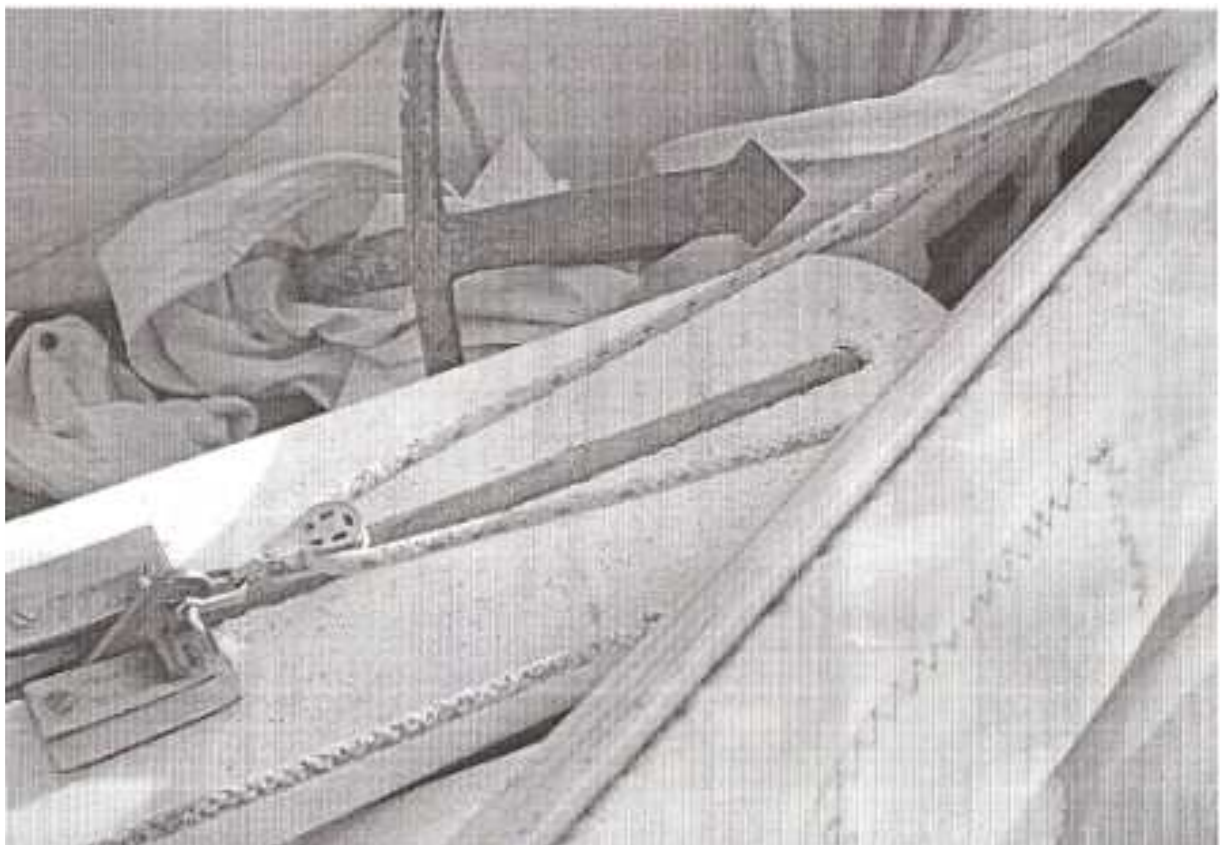
A vitorlás csónakban talált felszerelések.

- A vitorlás csónak felszereléseinek egy része nem felelt meg az előírásoknak, továbbá azok hiányosak voltak. A horgony súlya az előírtnál kisebb volt, 8,5 kg-os horgony helyett 4,25 kg-os horgony volt a vitorlás csónakban. A horgonykötél hossza az előírtnál rövidebb volt 13,77 m hosszú kötél helyett legalább 25 m-es horgonykötél szükséges. A vitorlás csónakban nem volt a kötelezően előírt mentőmellény sem.

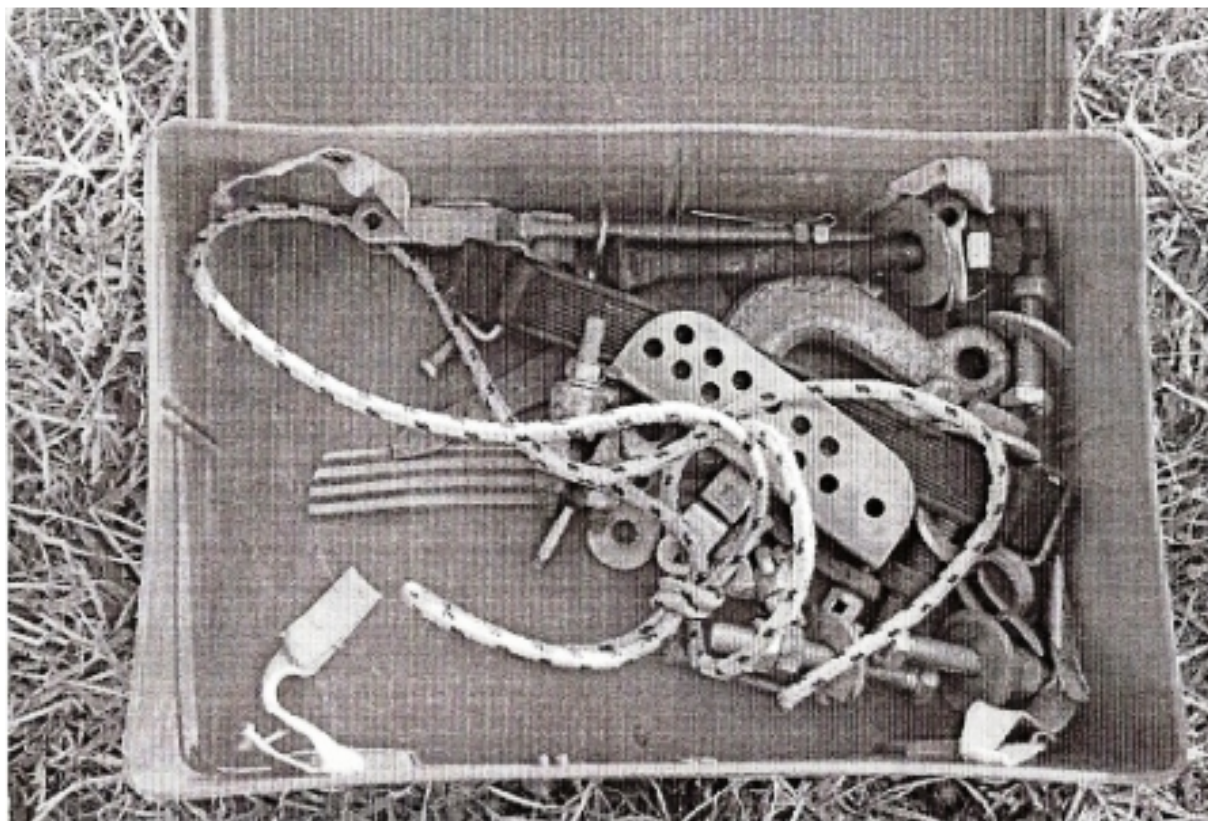
A vitorlás csónak egyéb felszerelési

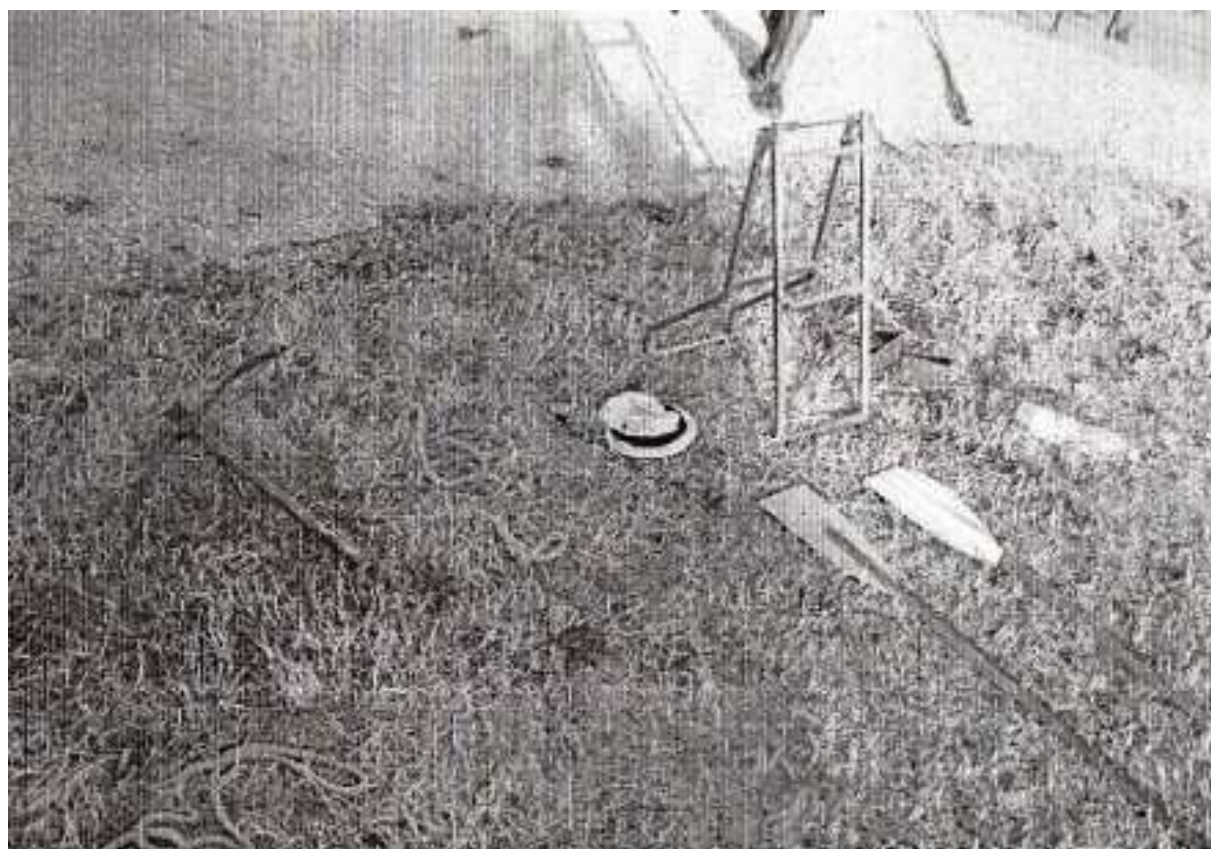
Evezők, horgony, csónaklétra

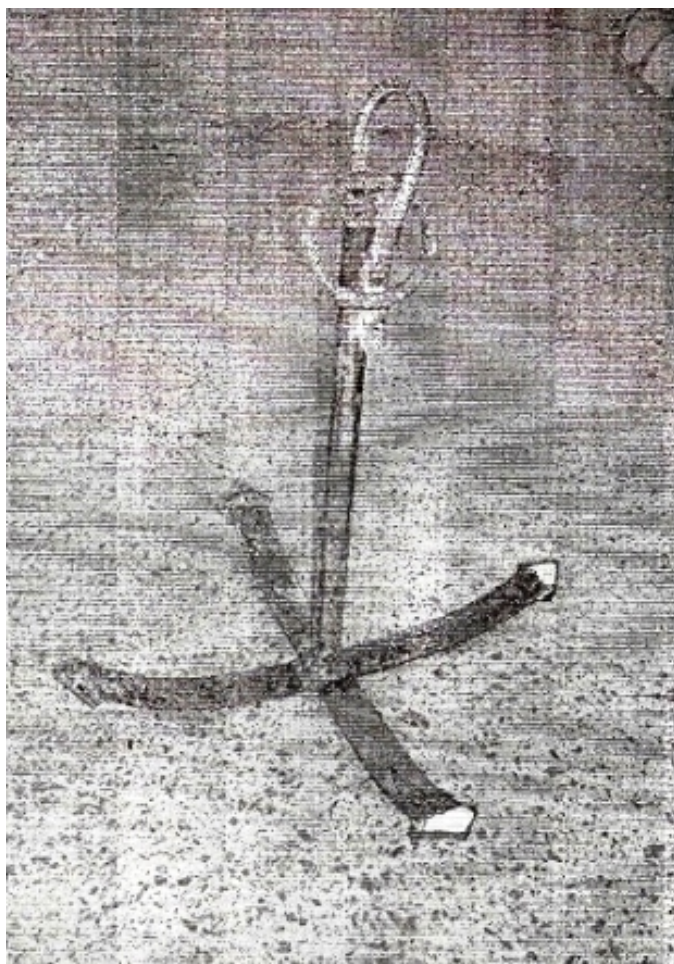
Horgony
