## **ZÁRÓJELENTÉS**

**2006-010-6**

### **RENDKÍVÜLI HAJÓZÁSI ESEMÉNY**

**Monet ms. / Dnipro ms. személyhajók  
ST-R 1064 F / PA 09281**

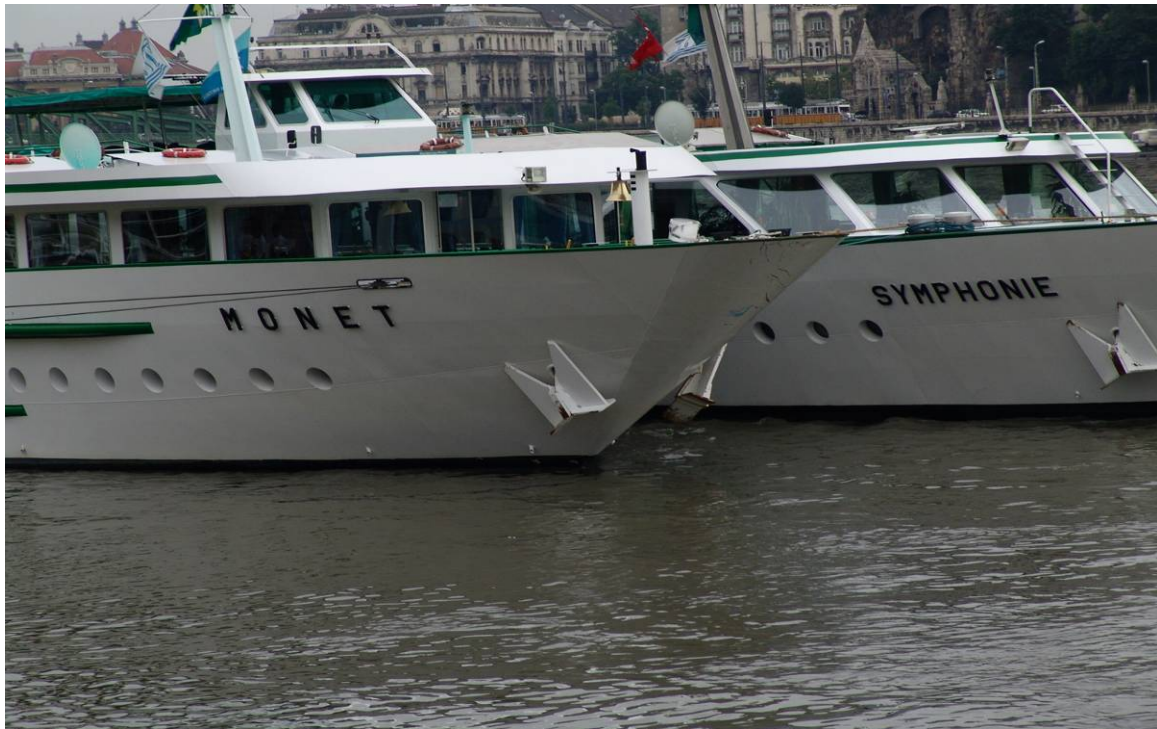
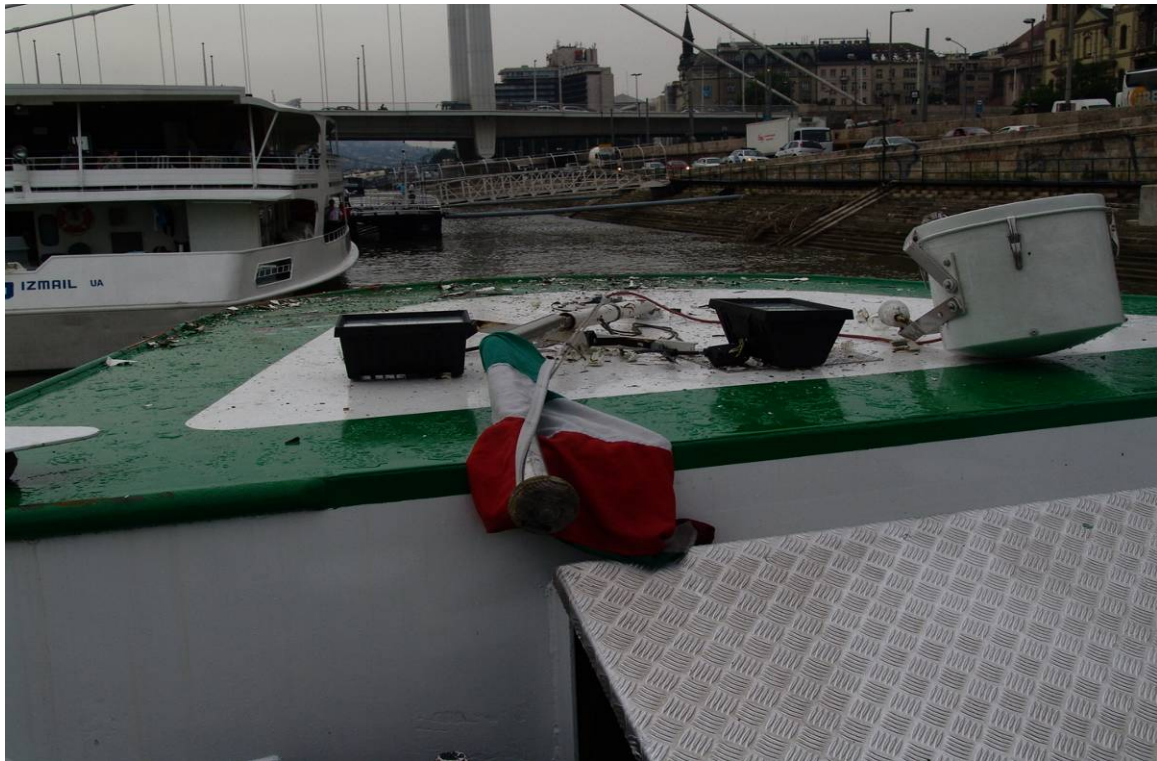
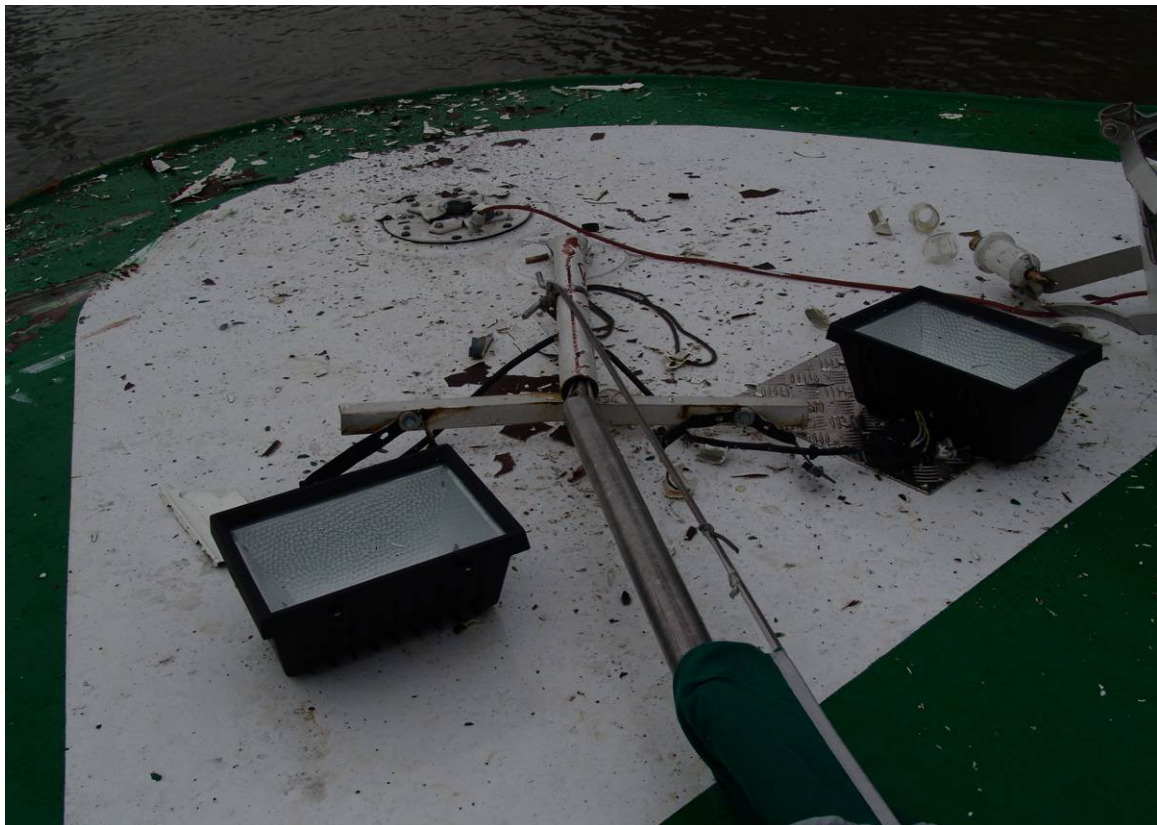
A Monet ms. képei

Az esemény során mindkét jármű megsérült. A Dnipro ms-ban jelentős kár keletkezett, míg a Monet ms. csak kis mértékben sérült meg.

Megállapítható, hogy a Claude Monet ms. a fordulási manővert elhibázta, és a forduló során nekiütközött a Dnipro ms bal oldalának, ahol komoly sérüléseket okozott a sétatfedélzeti részen.
