# **ZÁRÓJELENTÉS**

**2006-020-6**

**Rendkívüli hajózási esemény**

**Keszthelyen az Almádi ms. termes személyhajóról 1 fő  
fulladás**

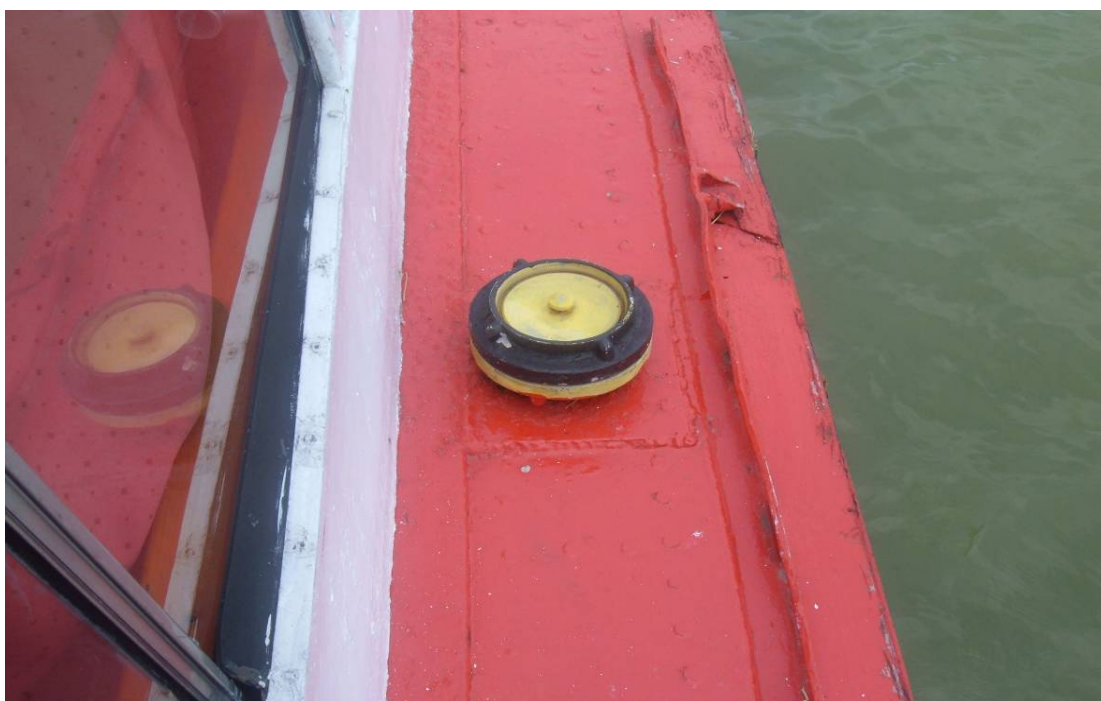
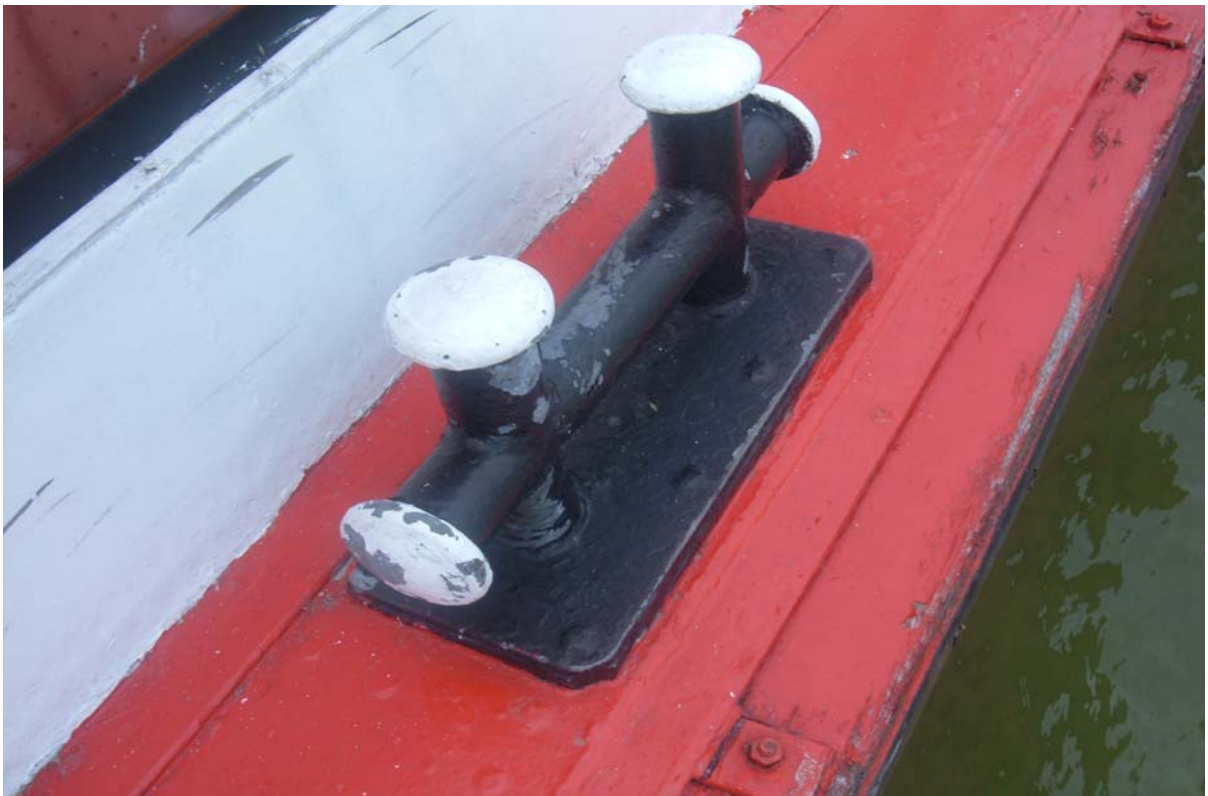
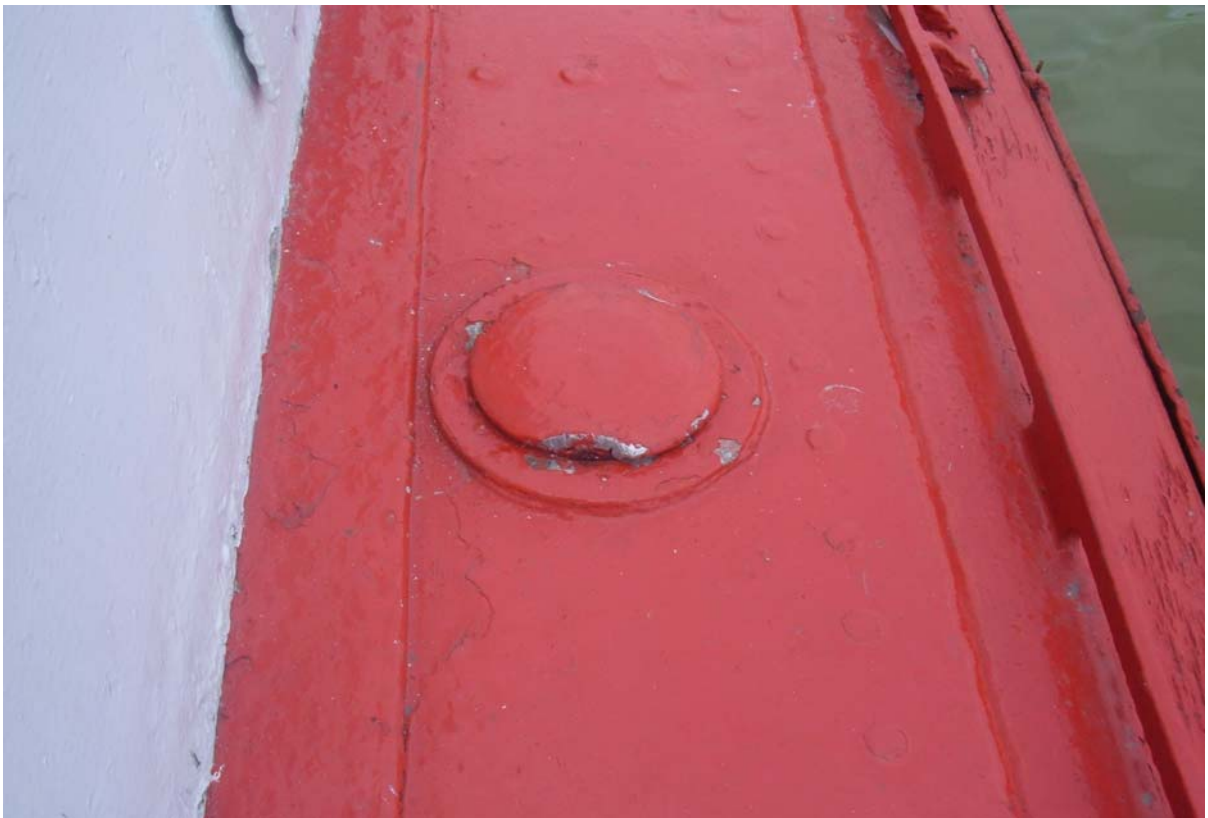
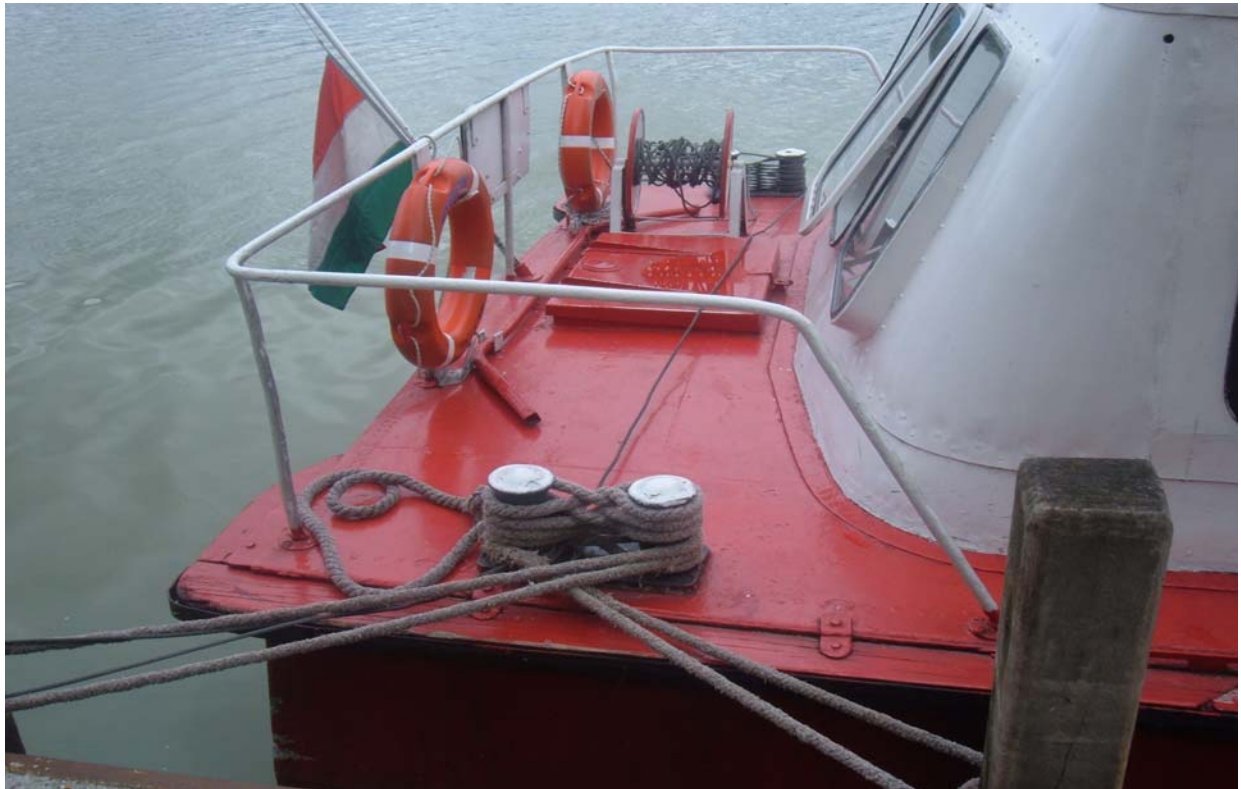
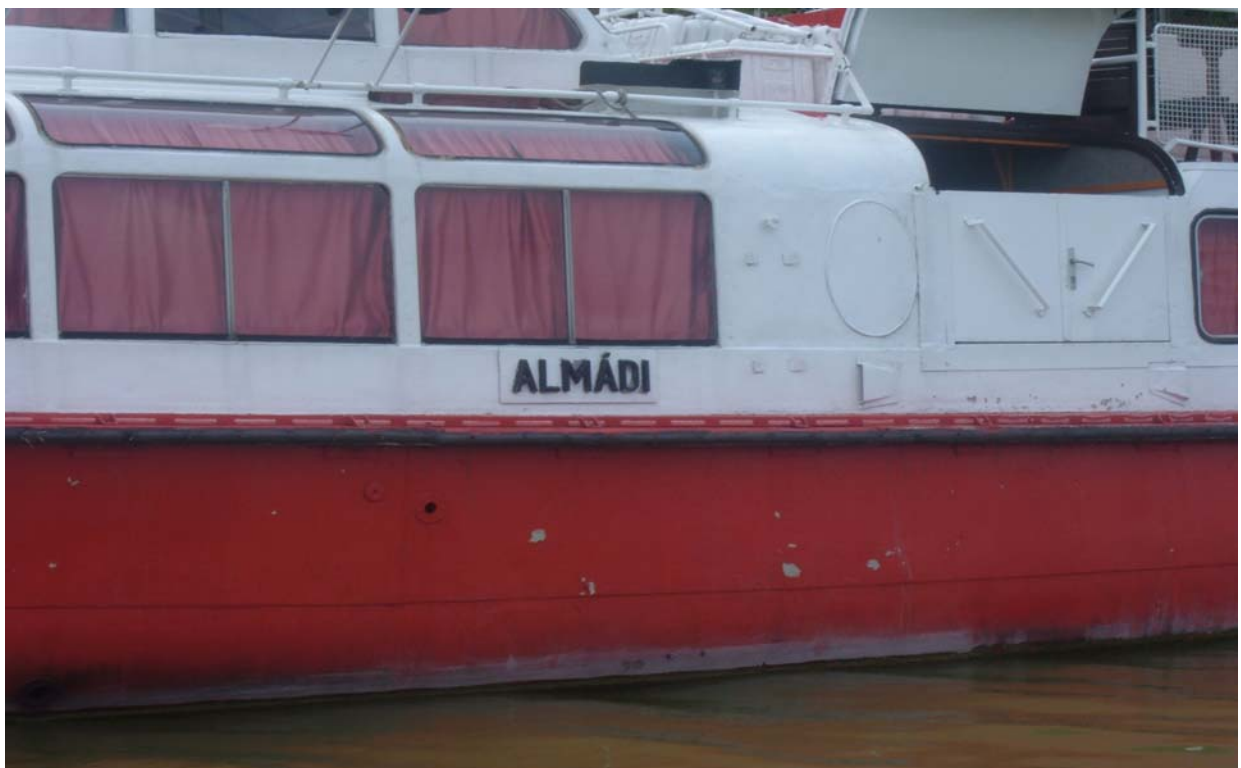
#### Az Almádi ms. képei

A hajó őre nem hagyhatta volna el őrhelyét, szolgálatban nem fogyaszthatott volna alkoholt, ez a fontos kérdés munkavédelmi oktatáson is szerepelt, melyet a dolgozó aláírásával igazolt. Amikor éjjel visszaérkezett a hajóra, valószínűleg átment a hajó vízfelőli korlát nélküli oldalára, és ott megbillenve, megcsúszva a vízbe esett. A matróz és társaságában lévő barátja elváltak egymástól a visszaúton, (az ismerős lemaradt szolgálatban lévő barátjától), emiatt némi időbe került, míg a matróz ismerőse is a hajóhoz ért. Mikor a hajóhoz ért, látta hogy a matróz a vízben próbál úszni, először a hajó eleje felé, majd vissza a hajó hátulja felé fordulva úszott. Mentőeszközt próbált a vízbe dobni neki, sőt maga is a vízbe ugrott, de addigra a matróz elmerült a Balatonban. A balesetben valószínűleg közrejátszott a matróz magatartása és az éjszakai rosszabb látási körülmények, valamint nagy valószínűséggel az alkoholfogyasztás ténye is. Vélhetően a kikötő környéke még fő szezonban is, éjszaka kevésbé látogatott hely, így a segítség nem érkezhett időben.

A matróz őrhelyét elhagyta, és társaival a közeli szórakozóhelyekre mentek, ahol alkoholt fogyasztottak. A rendőrségi jegyzőkönyv adatai alapján a véralkohol mértéke 1,75 g/l ezrelék volt. A hajóra visszatérve vélhetően a hajótest fedélzetének szintjéből kiálló valamely szerelvényben megbotlott ill. megcsúszott, és a vízbe esett.

**BA 2006-020-6\_01** A Vb javasolja az NKH-nak, hogy a vízibusz típusú hajókon az amúgy is keskeny és közlekedés szempontjából balesetveszélyes járófelületre ne kerülhessen kidomborodó szerelvények pl. a szennyvíz kihajózó csatlakozó elemei stb. Amennyiben az mégis elkerülhetetlen, úgy az készüljön a fedélzet szintjére besüllyesztett kivitelben. Természetesen kivételt képeznek a hajó kikötését biztosító berendezések.

**BA 2006-020-6\_02.** A Vb javasolja az NKH-nak, hogy a korábbi évek tapasztalata alapján a hajók faránál helyezzenek el egy ún. úszó mentőfát kötélén a hajótesthez rögzítve. Ezt a módszert az 1970-es 1980-as években a MAHART a folyami személyhajóin alkalmazta az éjszakai leállások alkalmával. A hajó indulásakor ezt az eszközt természetesen be kell vonni.
