# **ZÁRÓJELENTÉS**

**2006-028-6**

**Rendkívüli hajózási esemény**

**A Mozart ms. és a Csárdás ms. személyhajók ütközése**

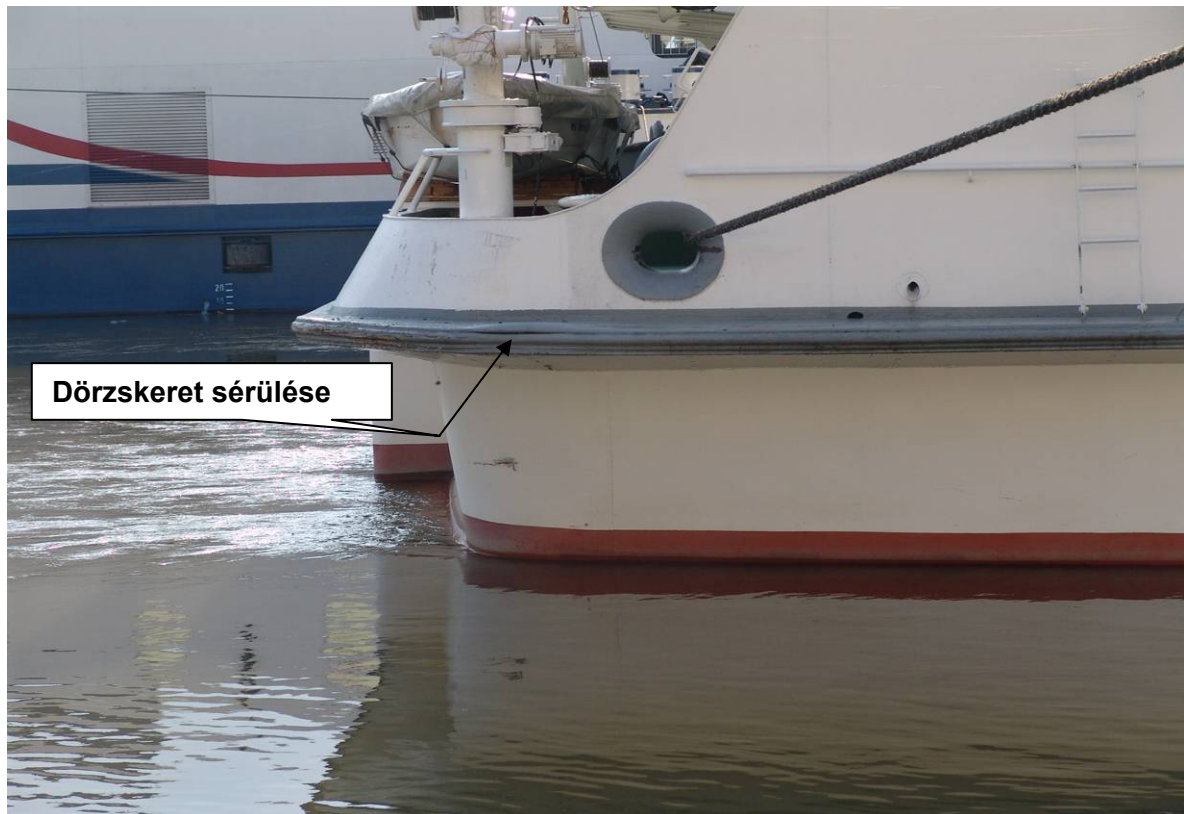
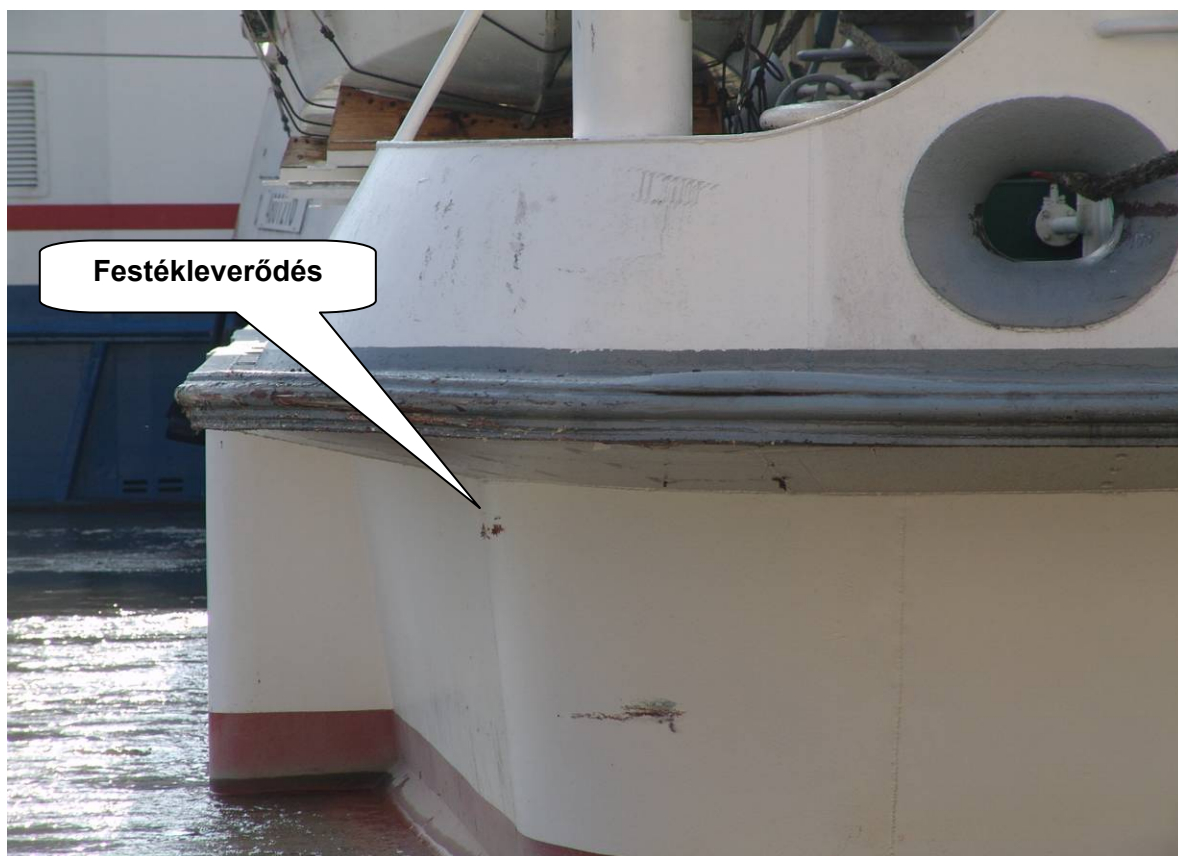
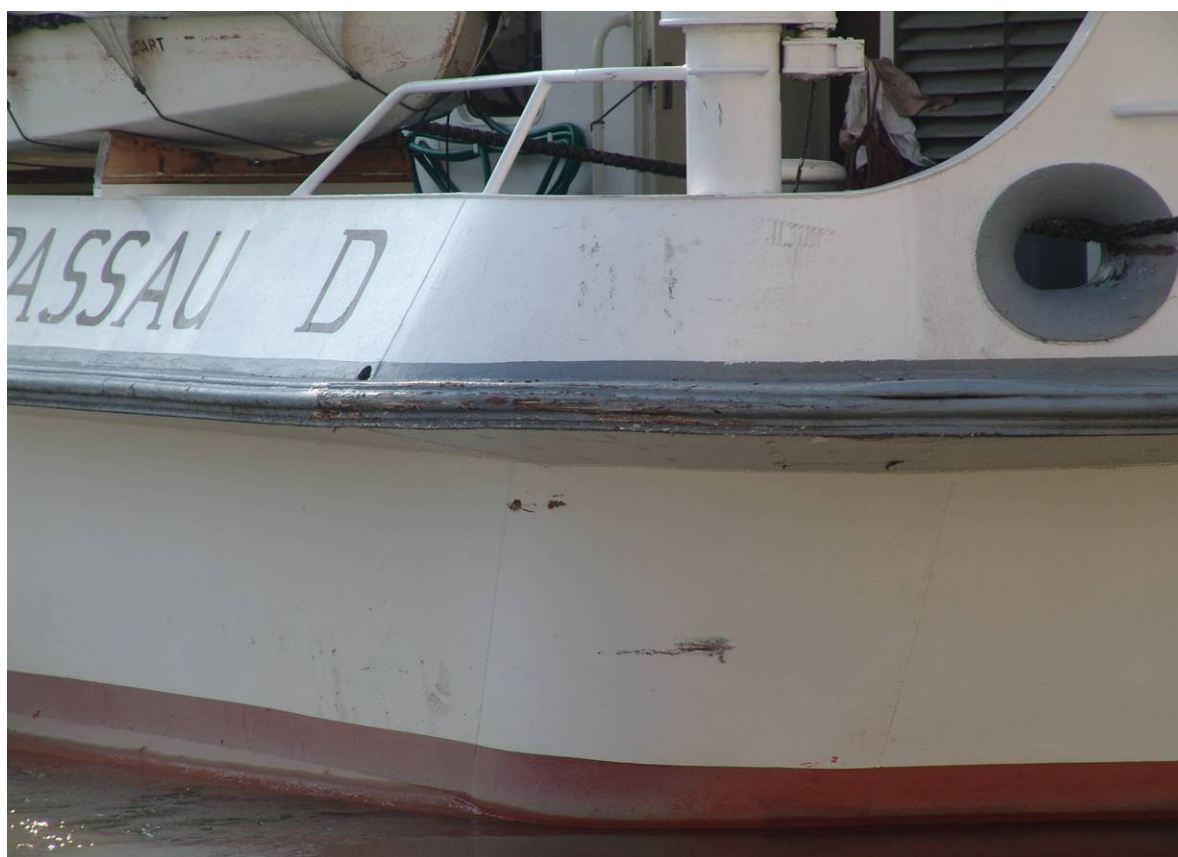
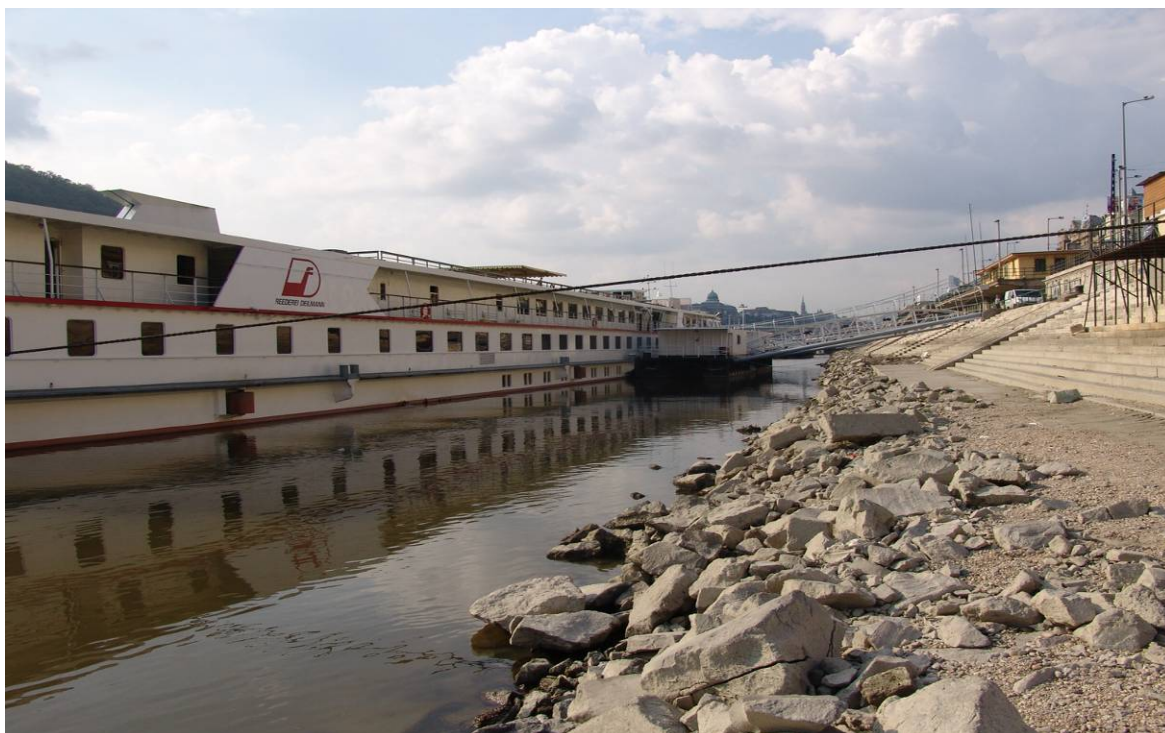
**A Mozart ms. képei**

Az esemény során mindkét jármű megsérült. A Csárdás ms-ban jelentős kár keletkezett, míg a Mozart ms. csak, jelentéktelen mértékben sérült meg. A Mozart ms-on gyakorlatilag minimális horzsolás és festékleverődés keletkezett, míg a Csárdás ms-on a konyhai tálaló részoldalfala a bútorzattal együtt és a baloldali hajókorlát a 6-8 m hosszban teljesen tönkrement.

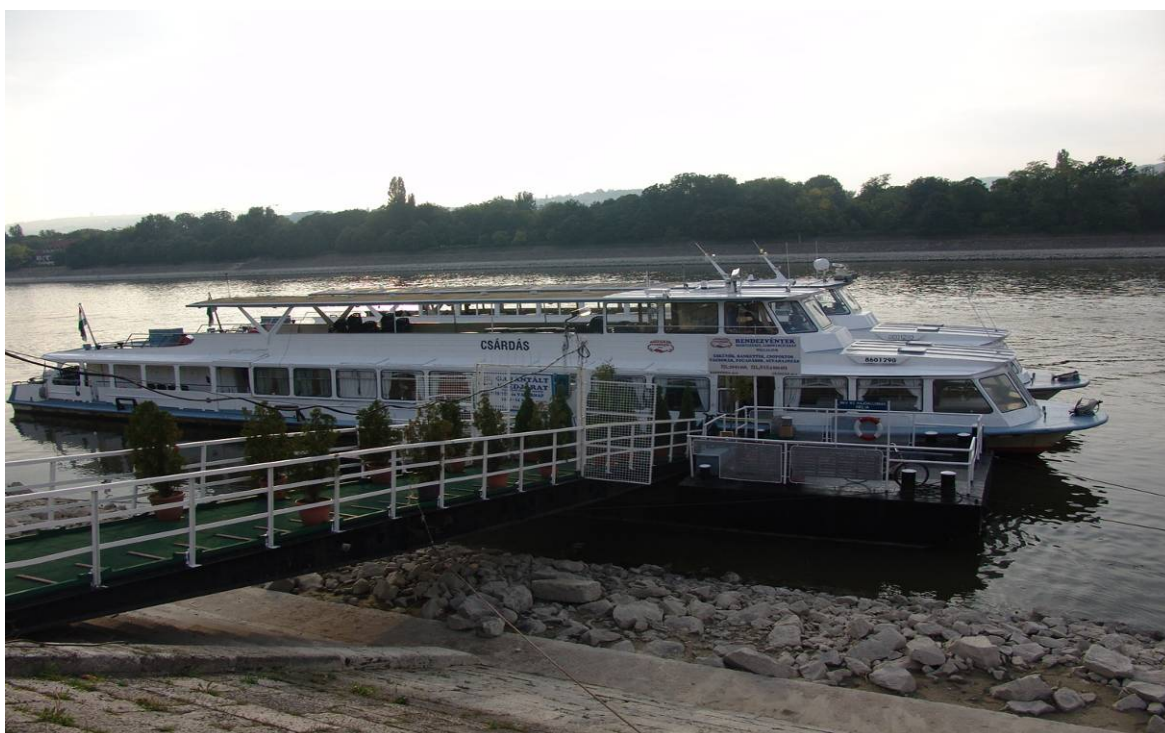
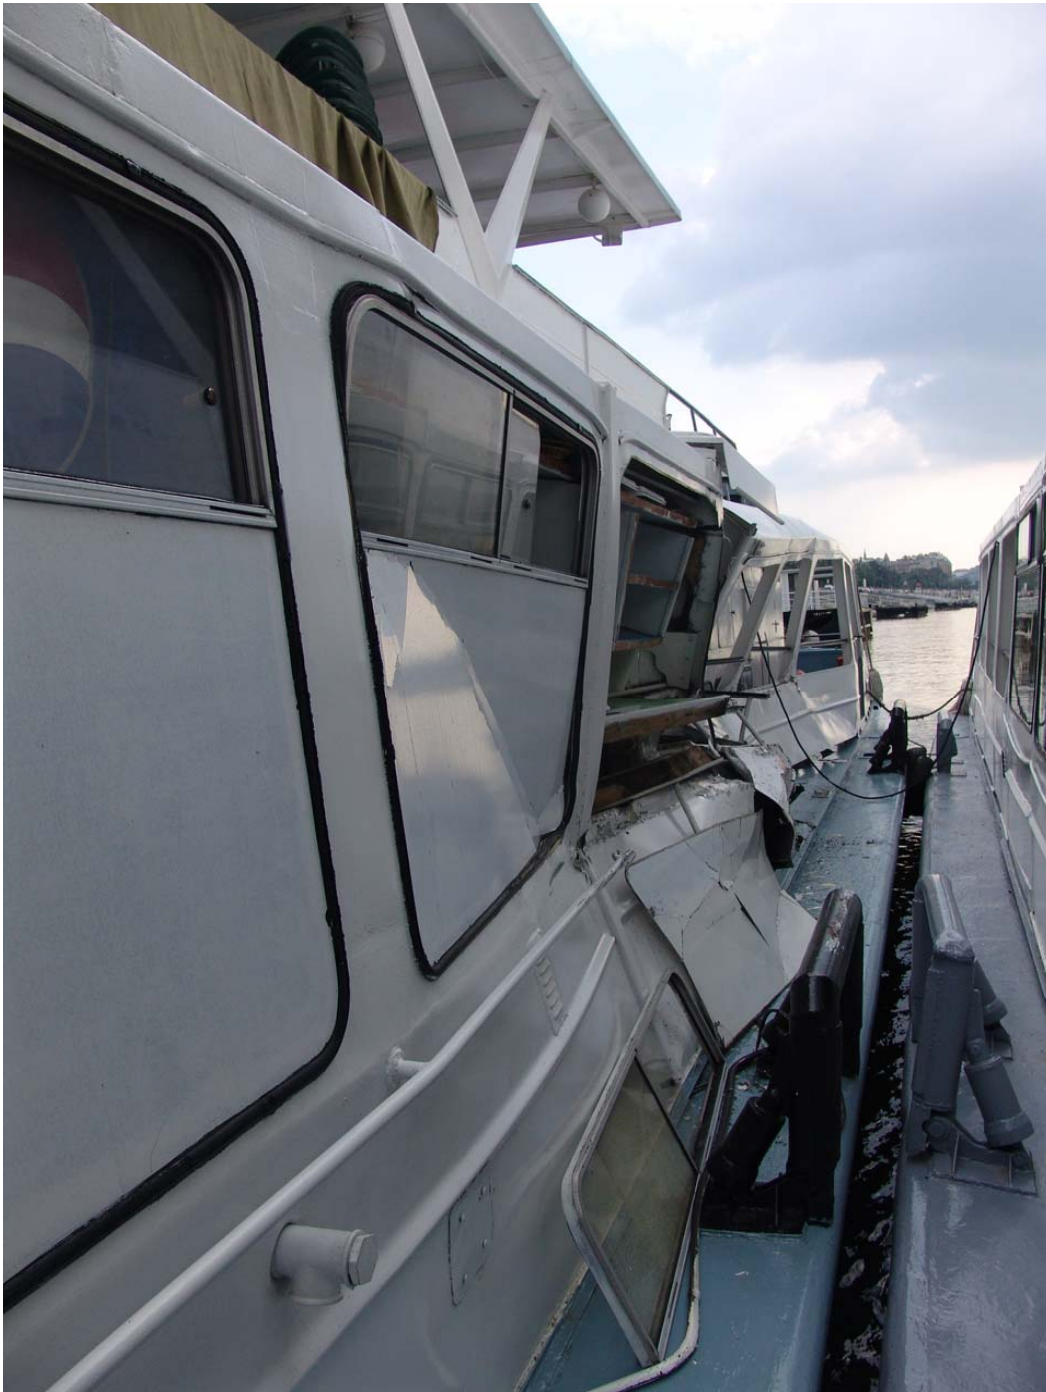
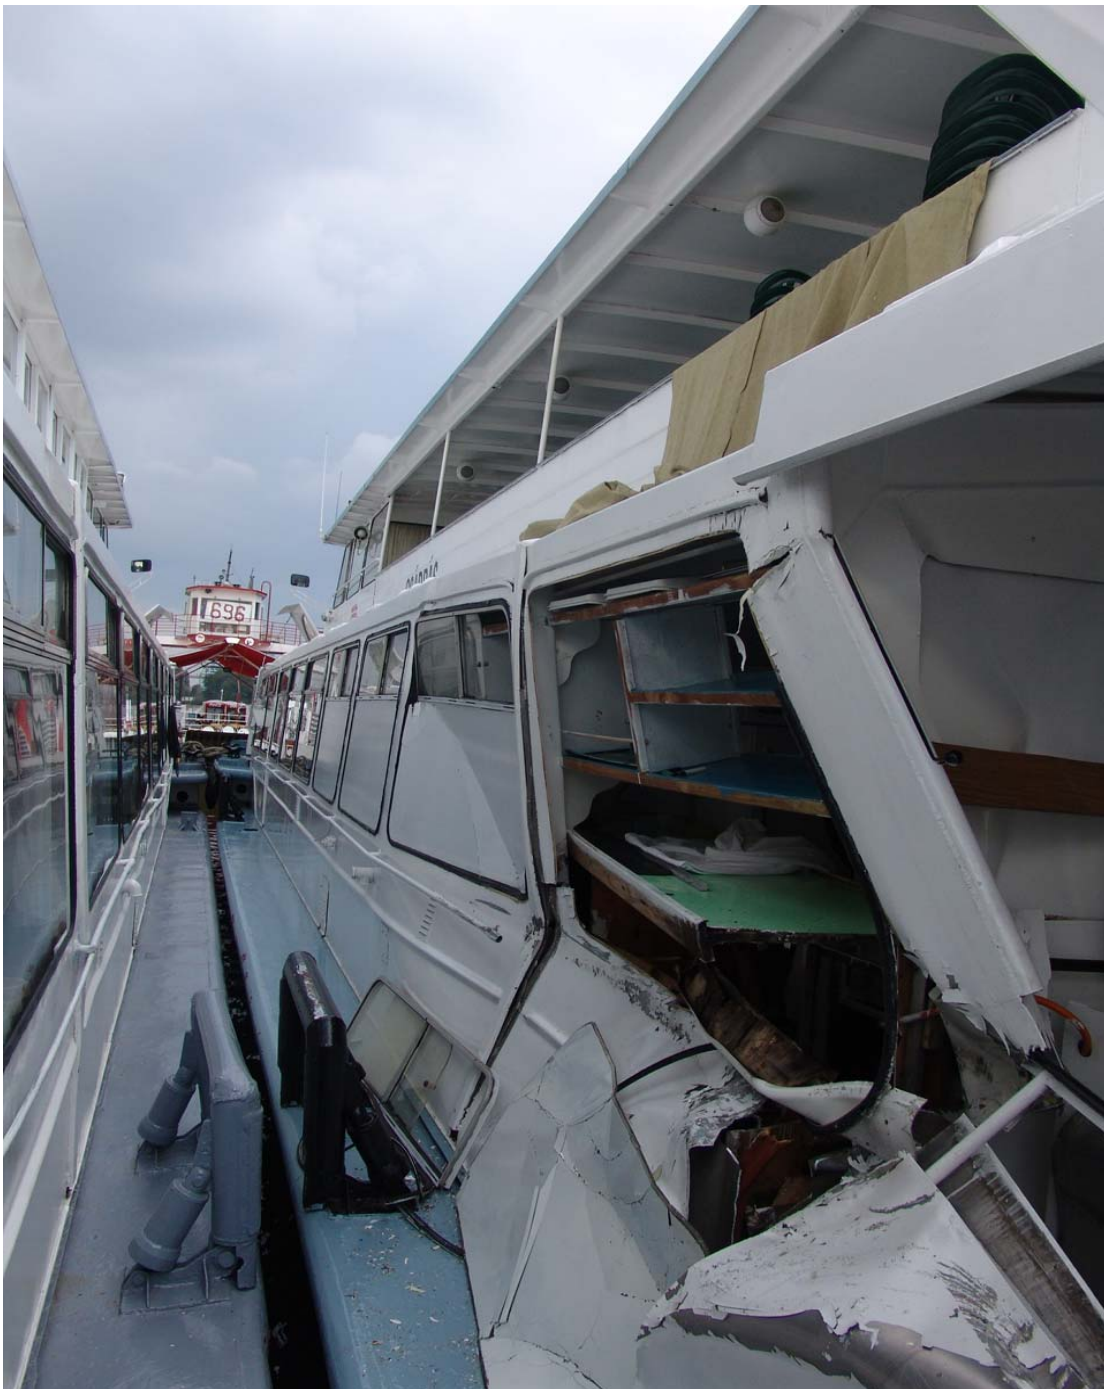
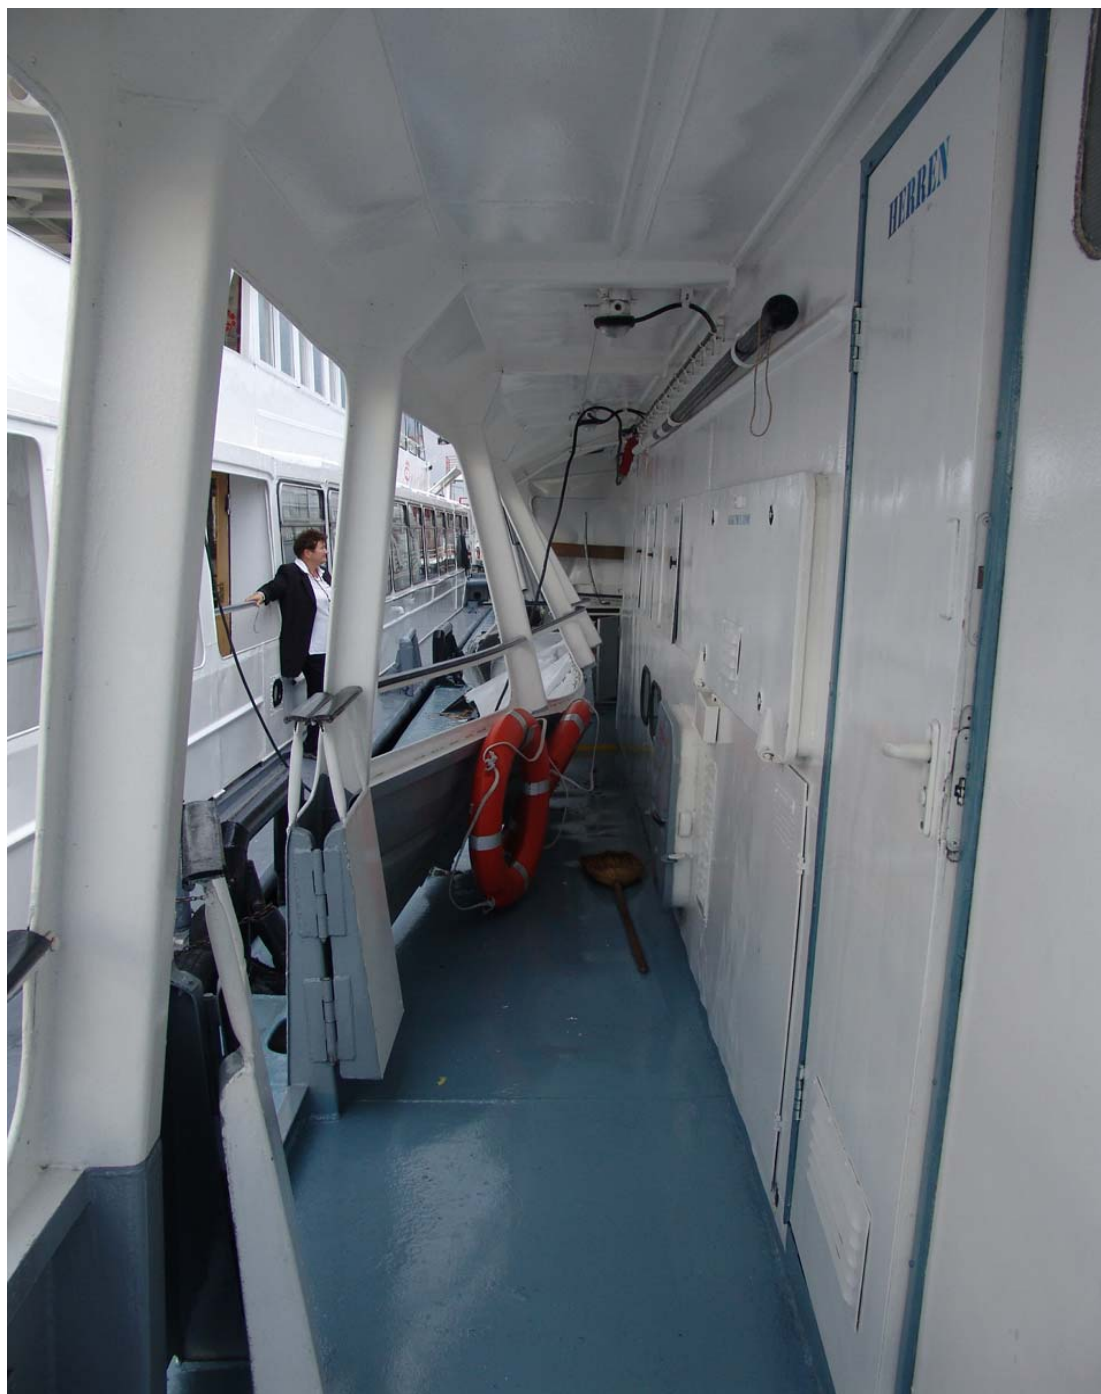
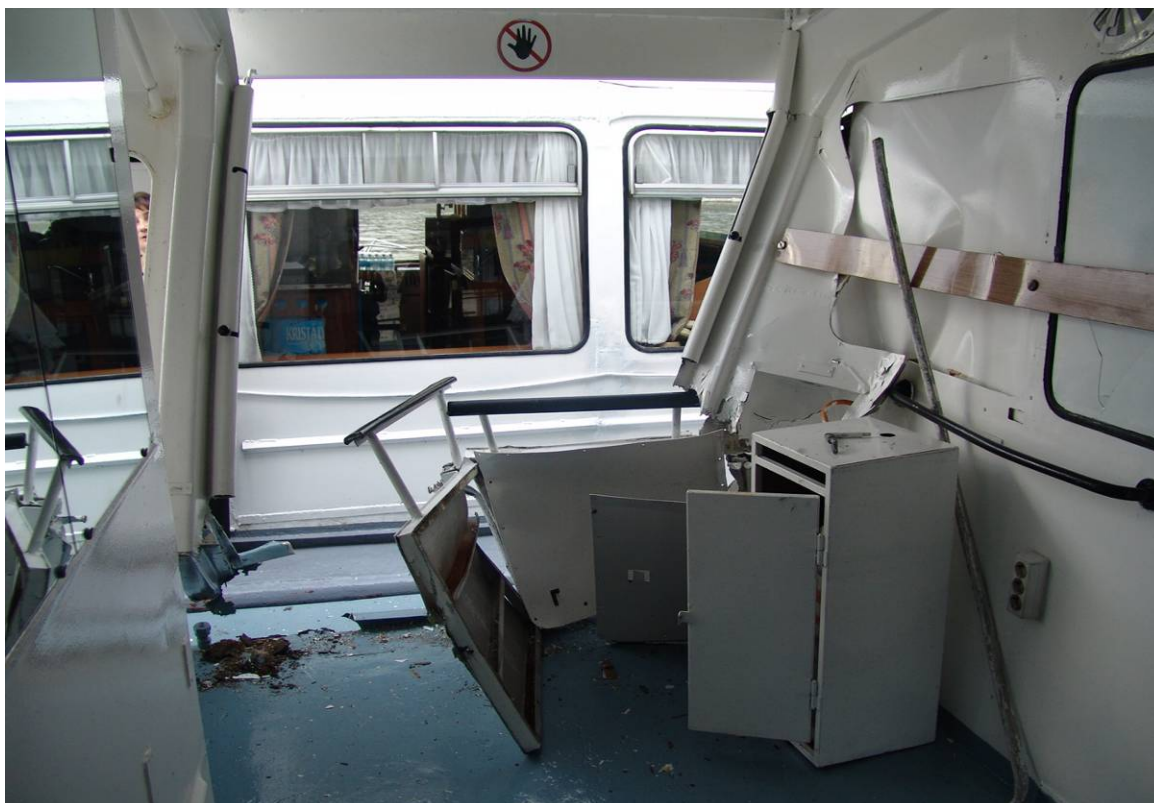
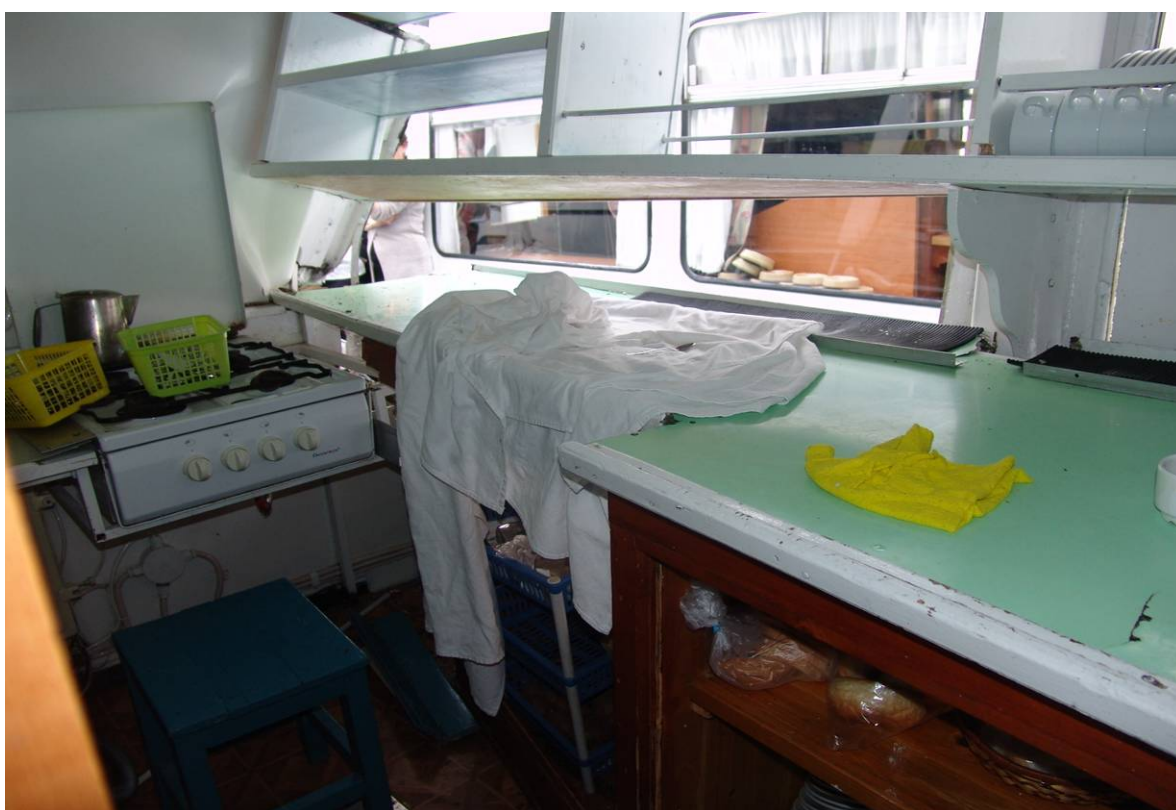
A Csárdás ms. képei

Megállapítható, hogy a fordulási manővert előzetesen többször jelző és a manővert megkezdő Mozart ms-hoz a forduló megkezdését megelőzően a Csárdás ms. túlzottan közel került és a kiforduló hajófar, valamint a szívóhatás következtében nekiütközött a Csárdás ms. bal hátsó oldalrészének, ahol komoly sérüléseket okozott a főfedélzeti felépítmény részen a konyha környezetében.
