**LÉGIKÖZLEKEDÉSI FÖLDI ESEMÉNY ZÁRÓJELENTÉS**

Típus: **Dimona MK II.**

Lajstromjele: **HA-1222**

Az eset helye: **Pusztacsalád-repülőtér**

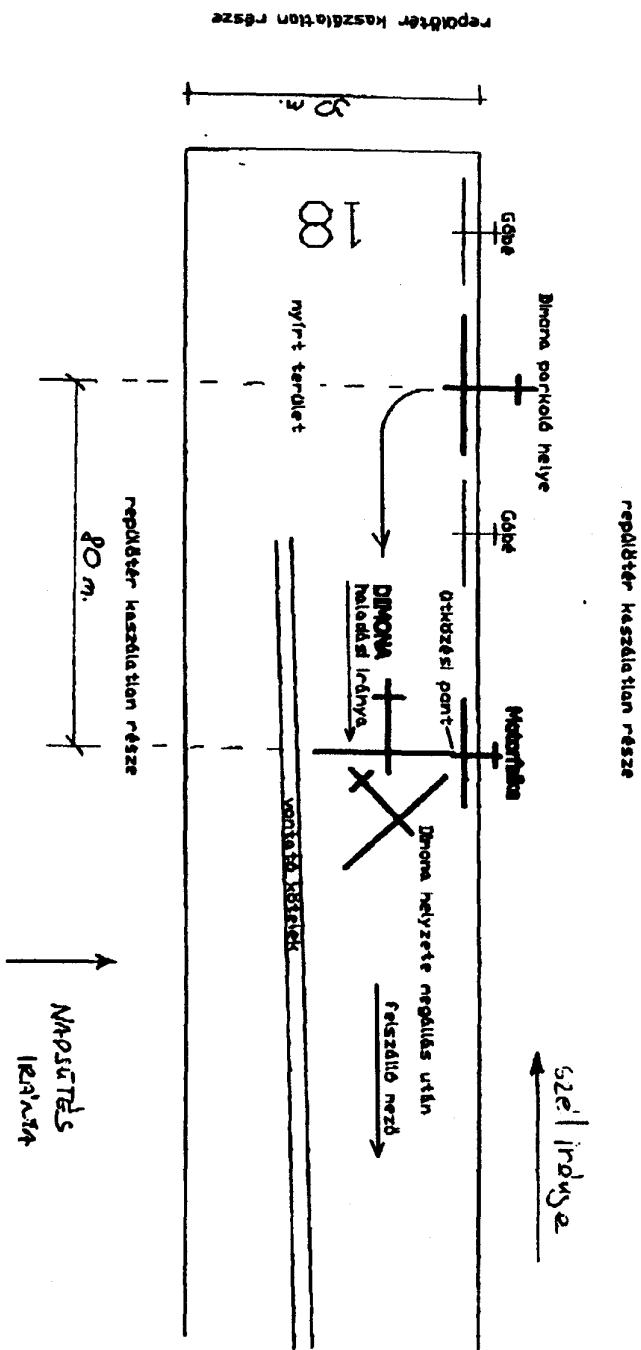
**1.1.A repülés lefolyása:** a várakozási vonal gépei közül a pilóta kifordult gépével, hogy az indulási vonalra guruljon. A jobb oldalán lévő kihúzott csörlőkötelekre figyelve nem vette észre, hogy a bal oldalán várakozó gép orr részébe elakadt a bal szárnyvége.

A pilóta a várakozási vonalról balra 90°-kal kifordulva az indulási vonal felé kigurult és a tőle balra másodikként álló motorfalke orr részének ütközött a bal szárnyvégével. Nem akart a jobb oldalán lévő csőrőkötelekre rágurulni, azokat figyelte, ezért későn vette észre, hogy nem elegendő a távolság a bal oldalán.

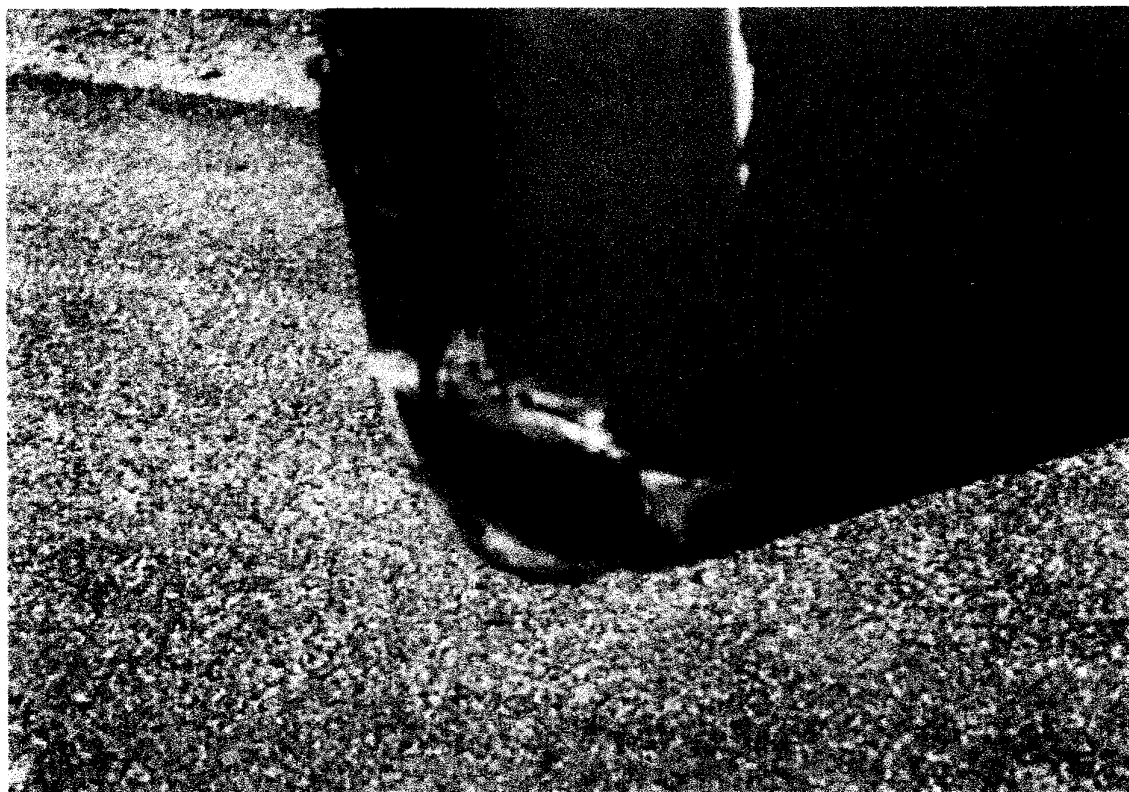
3.a.

**1.3.A légi jármű rongálódás:** A bal szárnyvég és a szárnytő borítás a bekötéseknél sérült.

1.12. A roncsra és a földetérésre vonatkozó adatok: A balszárny vége és töve sérült.

Az eset kapcsán külön biztonsági intézkedés kiadása nem szükséges, azonban az oktatói állománynak tudatosítani kell a kiképzés során, hogy a hazánkban általánosan elterjedt várakozási vonalban a szárnyakhoz történő igazodás esetében, a különböző típusoknak különböző hosszúságban nyúlik előre az orra.
