KÖZLEKEDÉSBIZTONSÁGI
SZERVEZET

ZÁRÓJELENTÉS

2006-005-6

SÚLYOS VÍZIKÖZLEKEDÉSI BALESET

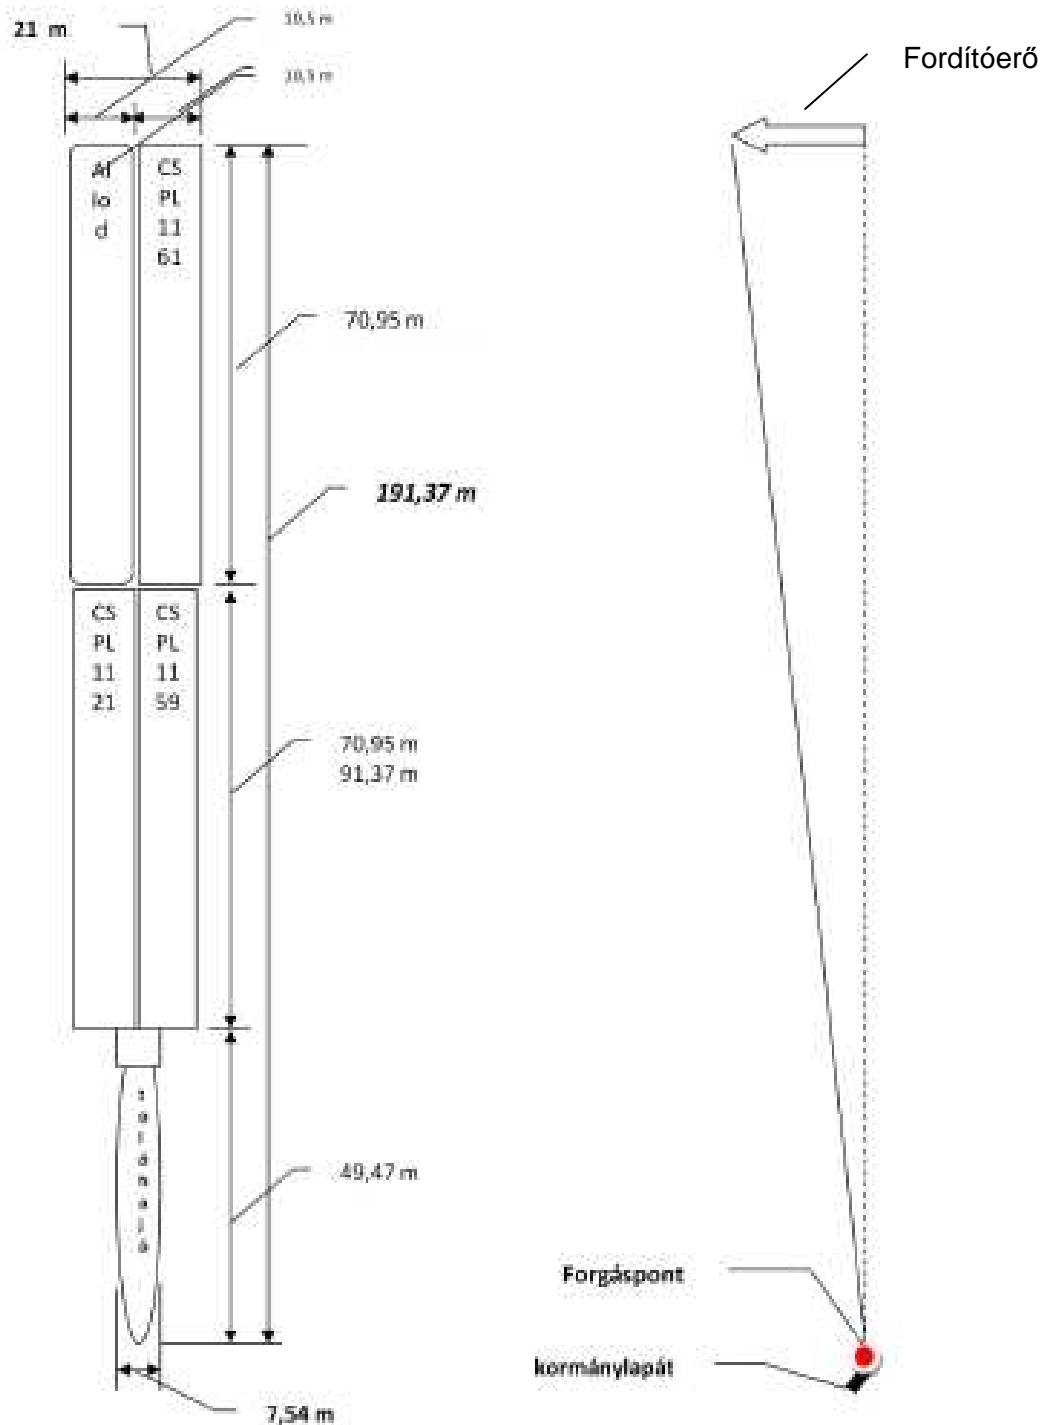
Ábra: A próba alakzatról

átépítést folyamatosan figyelemmel kísérte, két alkalommal szemlét is tartott, ahol jegyzőkönyvben rögzítette észrevételeit. Az átépítés befejezése utáni manőver és tolási próbákra 2006. március 21-én került sor. Az üzemben tartó a próbákra a balesetben résztvevő már terhelte egységeket állította ki, a próbák során az egységek okmányait nem mutatta be, a terhelések a rakodási jegyzékekből lettek megállapítva. A próba úgynevezett tandem alakzatban lett elvégezve.

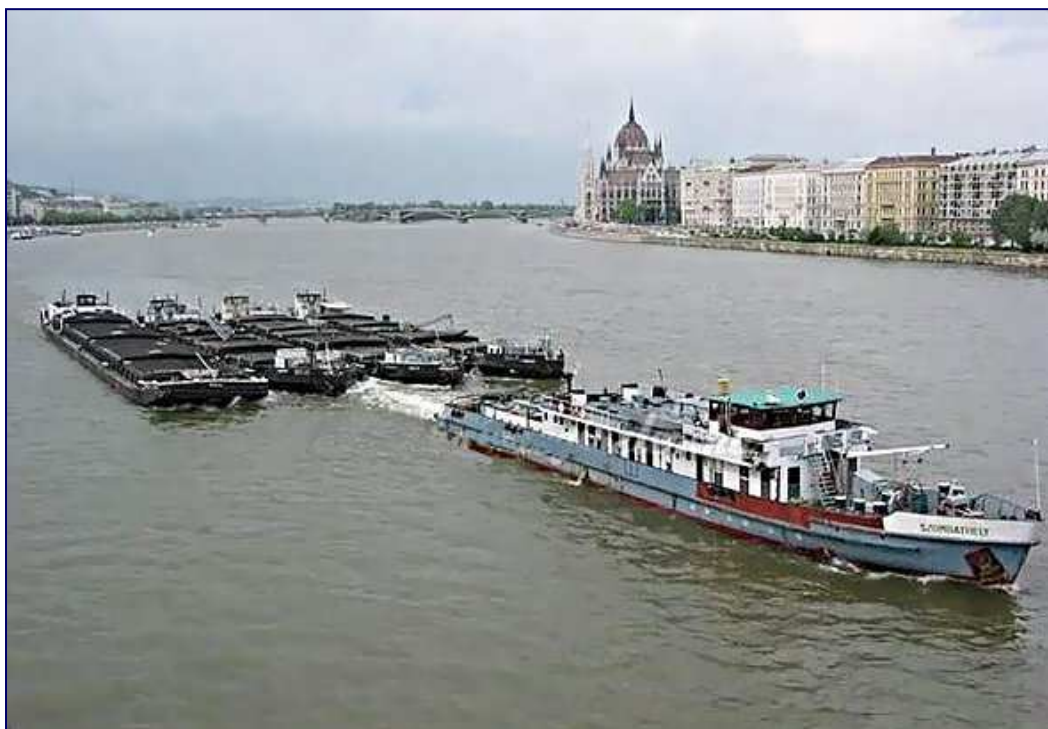
hogy az ideiglenes okmány engedélyezte az egymás mellé csatolt négy bárkából álló alakzatot - ami nem fedti a valóságot -, és nem vette azt sem észre, hogy a végleges okmányban sem szerepel engedélyezett alakzatként. Vontatóhajóként a Szombathely motoros részére engedélyezve volt 4 uszály egymás mellé csatolása, mint a képen is látható. A parancsnok korábbi gyakorlatában többször közlekedett ilyen alakzattal.

A Szombathely vontatóhajóként négy uszályt vontat völgymenetben a Budapesti szakaszon

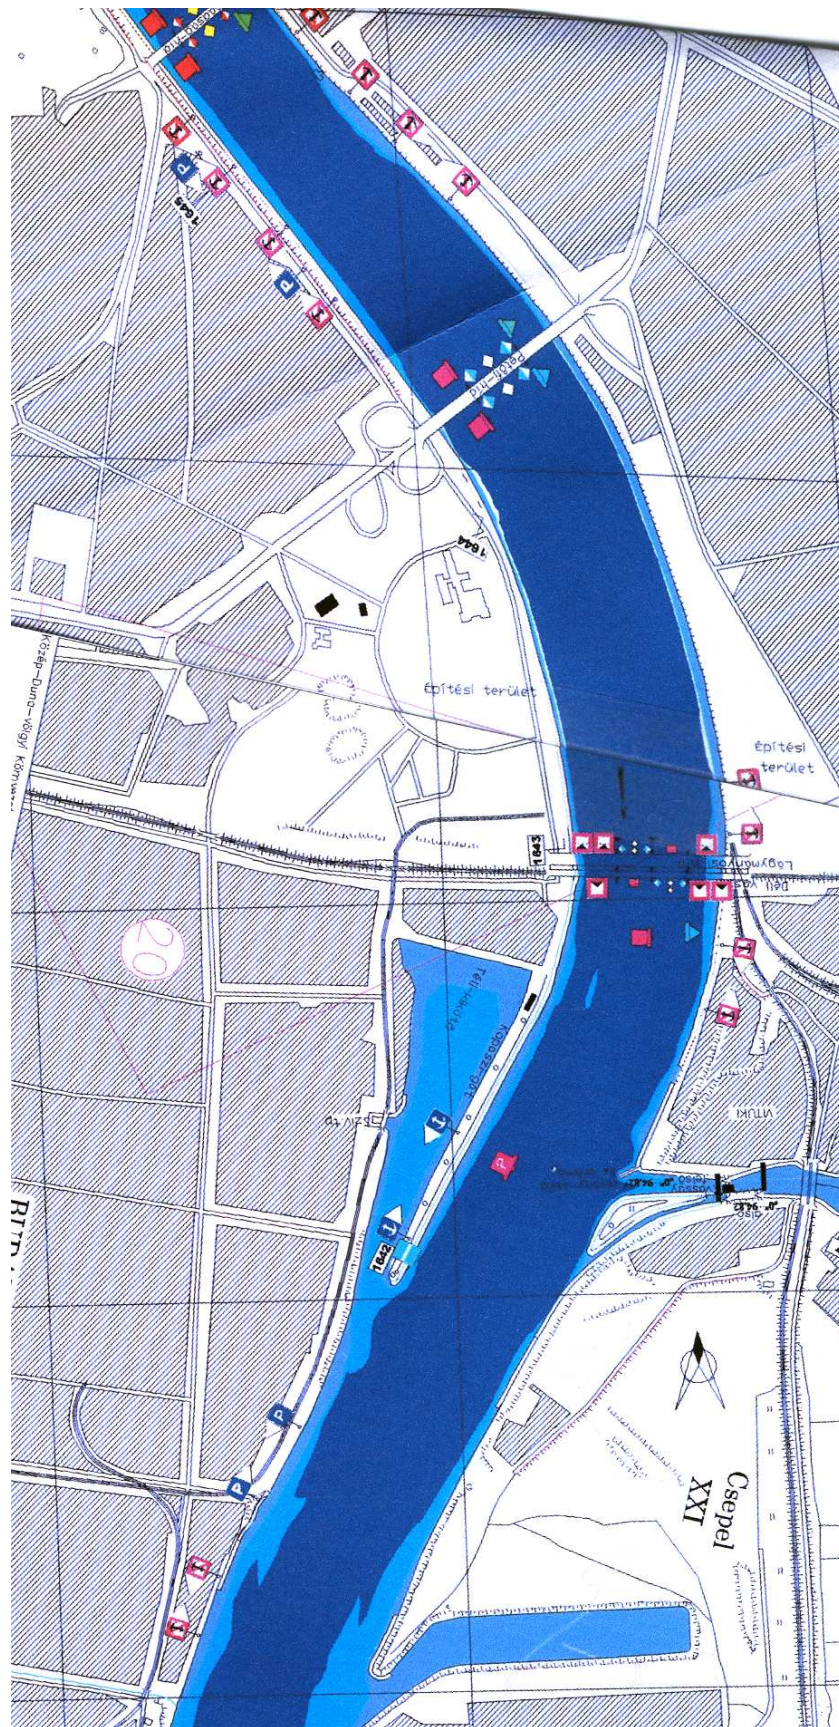
A hajózó út ábrája

A karaván végighajózott a budapesti hidak alatt, elhagyta a Petőfi hidat és közeledett a Lágymányosi híd völgymeneti nyílása felé. Az adott szakaszon a folyó folyási sebessége a KDVVIZIG adatai alapján 1,6 m/s volt. (5,7 km/h) (lásd melléklet). A parancsnok a hajó haladási sebességét 9 -13 km/h közöttire becsülte.

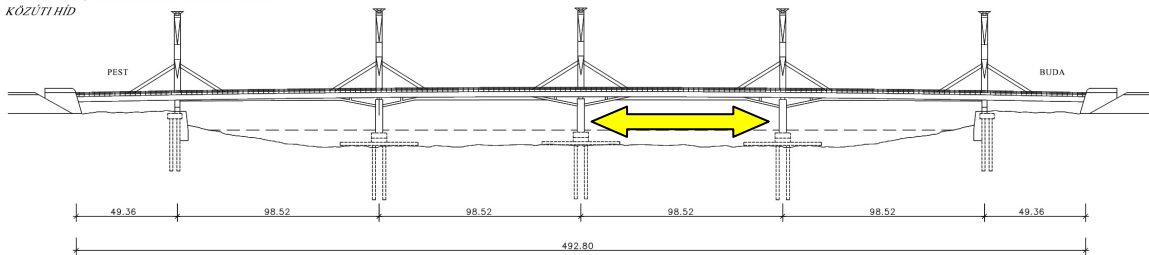
A Lágymányosi híd ábrája

Hely	fkm	Magasság (m)	Szélesség (m)	Hídnyílás	Pozíció
Lágymányosi híd, völgymenet	1643,1	10,00	75,00	j.parttól II.-dik	47°28'798" É 19°03'929" K

A Lágymányosi híd völgymeneti hídníválásának baloldali pillérén az ütközés nyoma 3 – 4 m hosszban látszott. Egyéb kárt a vizsgálat befejezéséig a Vb-nek nem hoztak tudomására.
